# *Comune di Fossombrone*

*Verifica vulnerabilità sismica Scuola Primaria  
del Capoluogo*

**- Relazione Tecnica -**

*Ing. Matteo Mari*

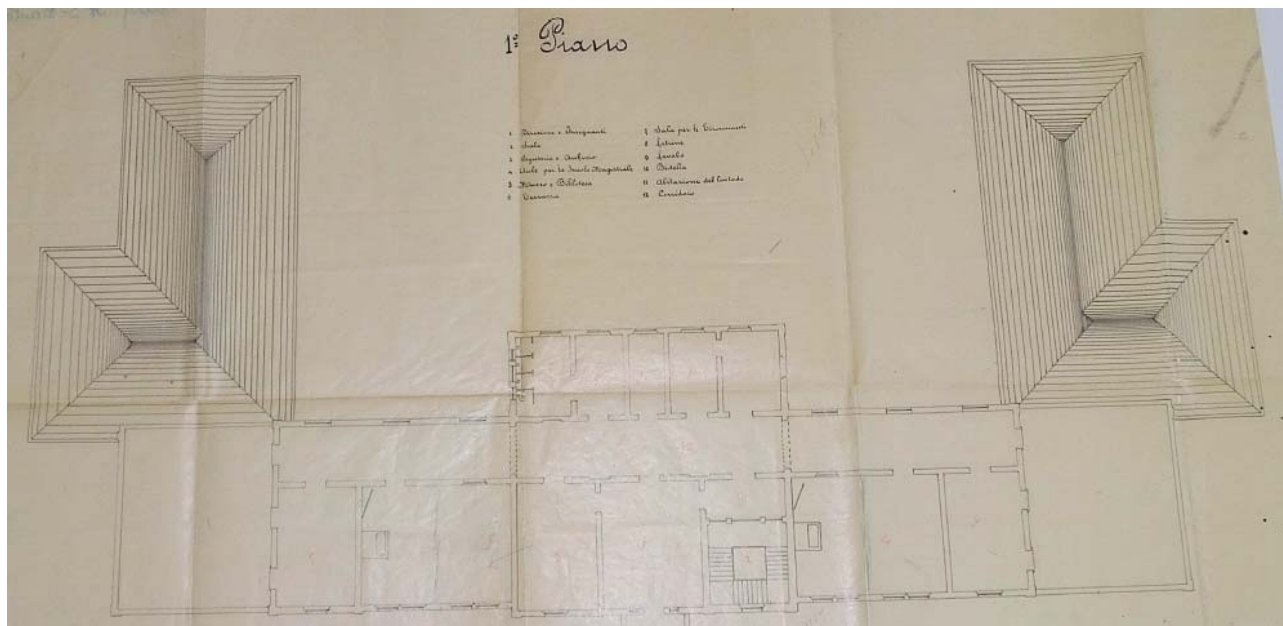
Figura 3 – Pianta piano primo originale

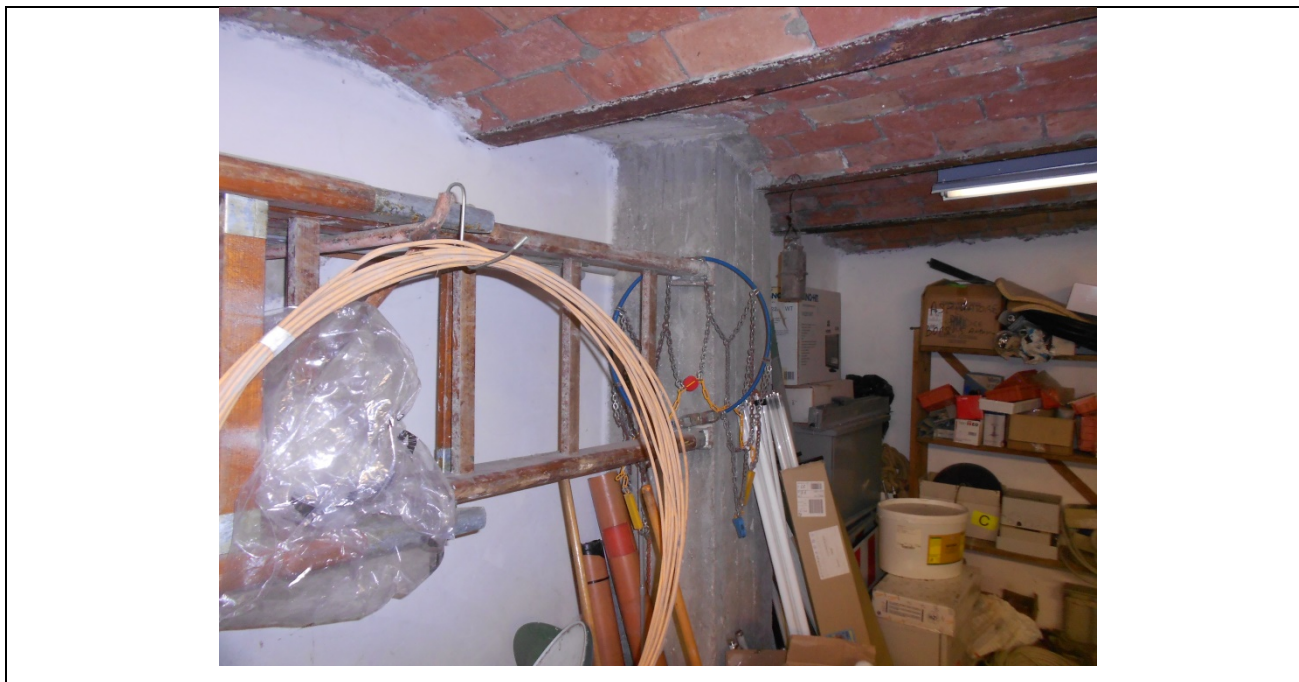
Figura 52 – Zona di interazione strutturale tra i corpi di fabbrica A e B
