AMMINISTRAZIONE PROVINCIALE di PESARO e URBINO

# PROGRAMMA ESECUTIVO RIPRISTINO CAVE DISMESSE

## SCHEDE DI RILEVAMENTO DELLE CAVE DISMESSE (DA P.P.A.E.) CHE NECESSITANO DI INTERVENTI DI RIPRISTINO E RECUPERO AMBIENTALE (CD3)

PROVINCIA DI PESARO E URBINO - rilevamento 2007-cave dismesse CD3

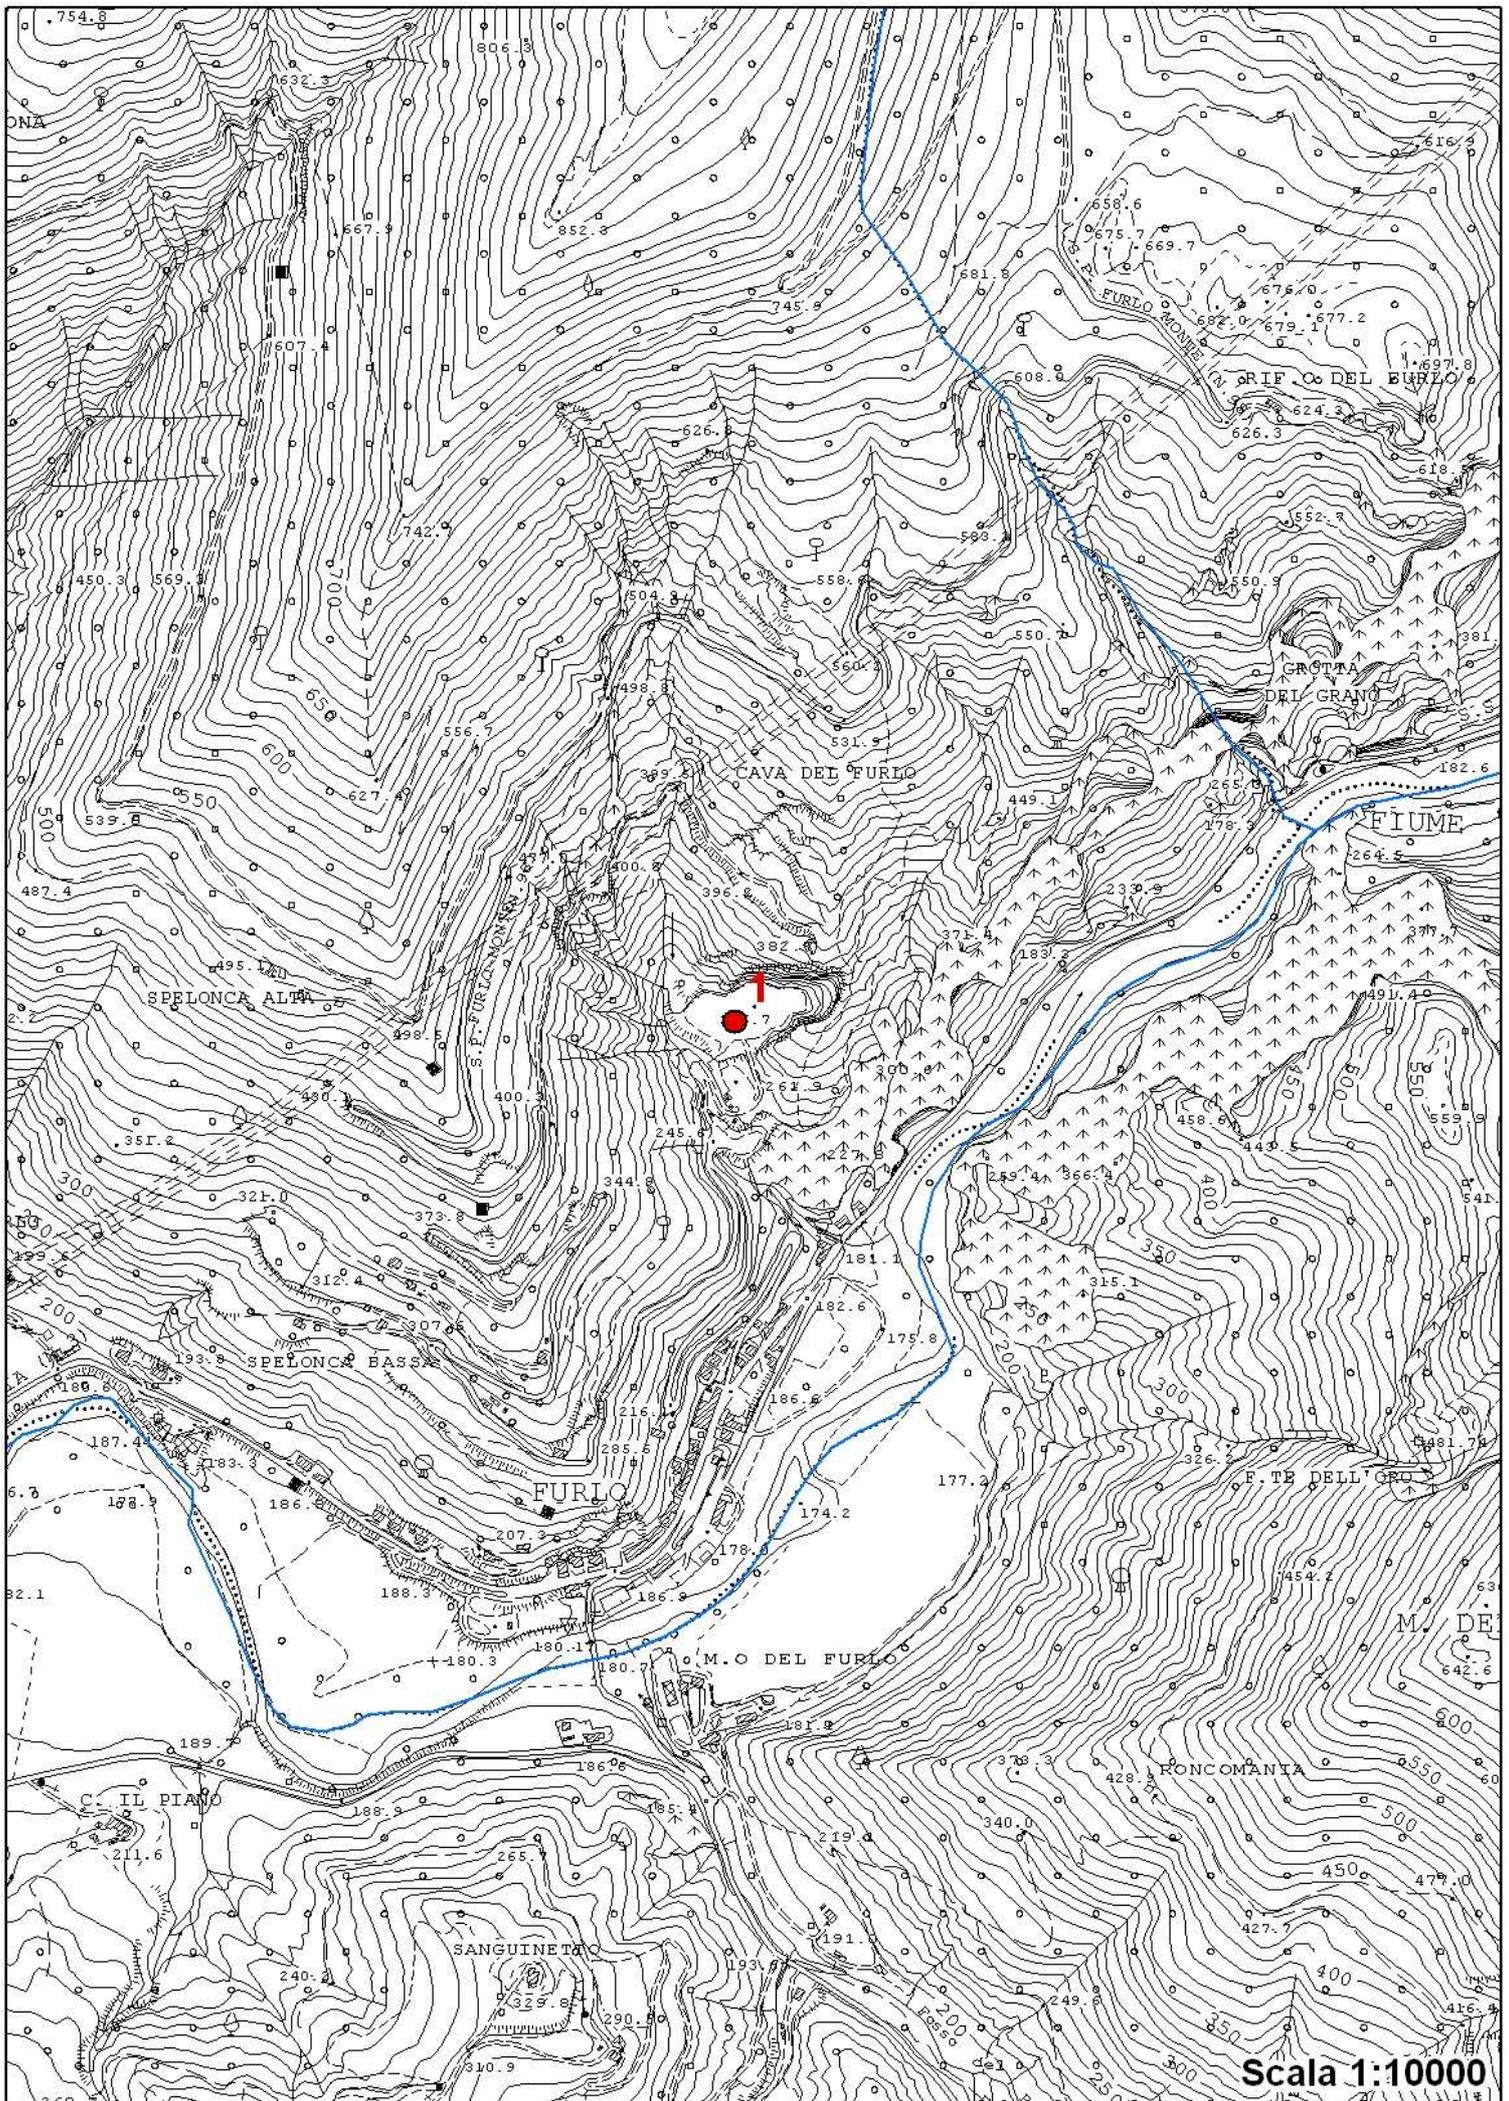
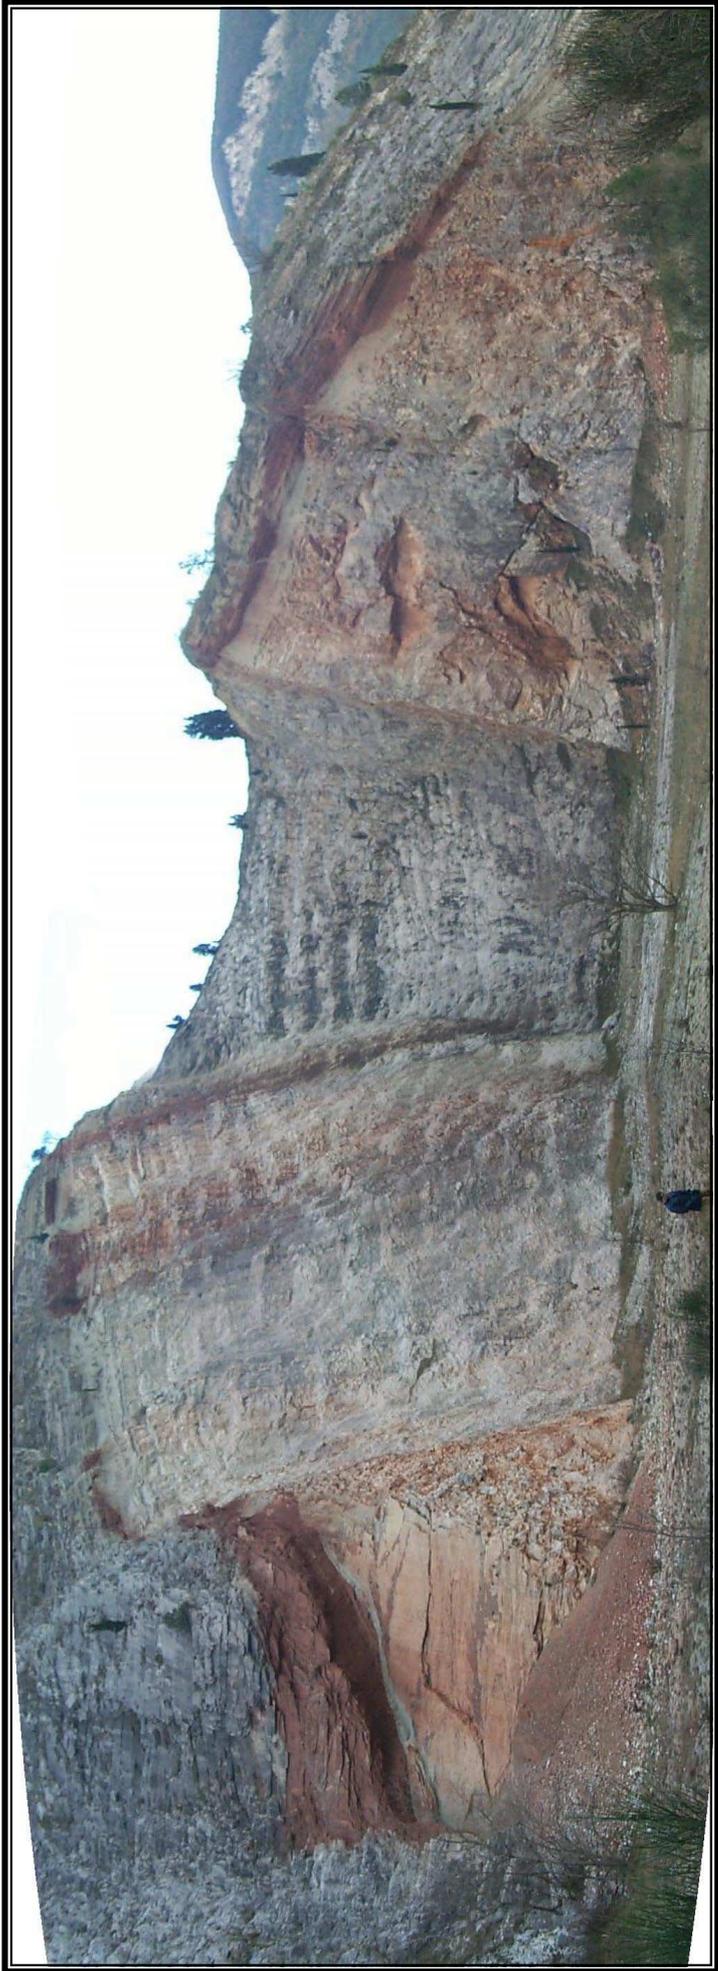
collocazione geografica	<input type="text" value="montana pedemontana"/>	bosco	<input type="text" value="alto fusto di conifere"/>
metodo di coltivazione	<input type="text" value="a fronte unico"/>		
superficie mq	<input type="text" value="38000"/>		
larghezza m	<input type="text" value="200"/>		
lunghezza m	<input type="text" value="250"/>		
altezza fronte m	<input type="text" value="80"/>		
pendenza del fronte	<input type="text" value="Superiore a 70°( Subverticali)"/>		
stabilità del fronte	<input type="text" value="crolli puntuali"/>		
grado di rinaturalizzazione	<input type="text" value="Scarso successo(10-40% di superficie)"/>		
impatto sul paesaggio	<input type="text" value="elevato"/>		
visibilità	<input type="text" value="elevata"/>		
necessità di intervento	<input type="text" value="Su parte della superficie"/>		
classificazione (PERCD 2010)	<input type="text" value="CD3 A"/>

L'area è inserita nella Riserva Naturale Statale della Gola del Furlo, ed è un luogo altamente frequentato e di elevata rilevanza ambientale. Si tratta di un sito ad elevata visibilità, oltre ad avere dimensioni molto rilevanti.  
Per la delicatezza del contesto e per le notevoli dimensioni coinvolte viene considerata ad elevata priorità.

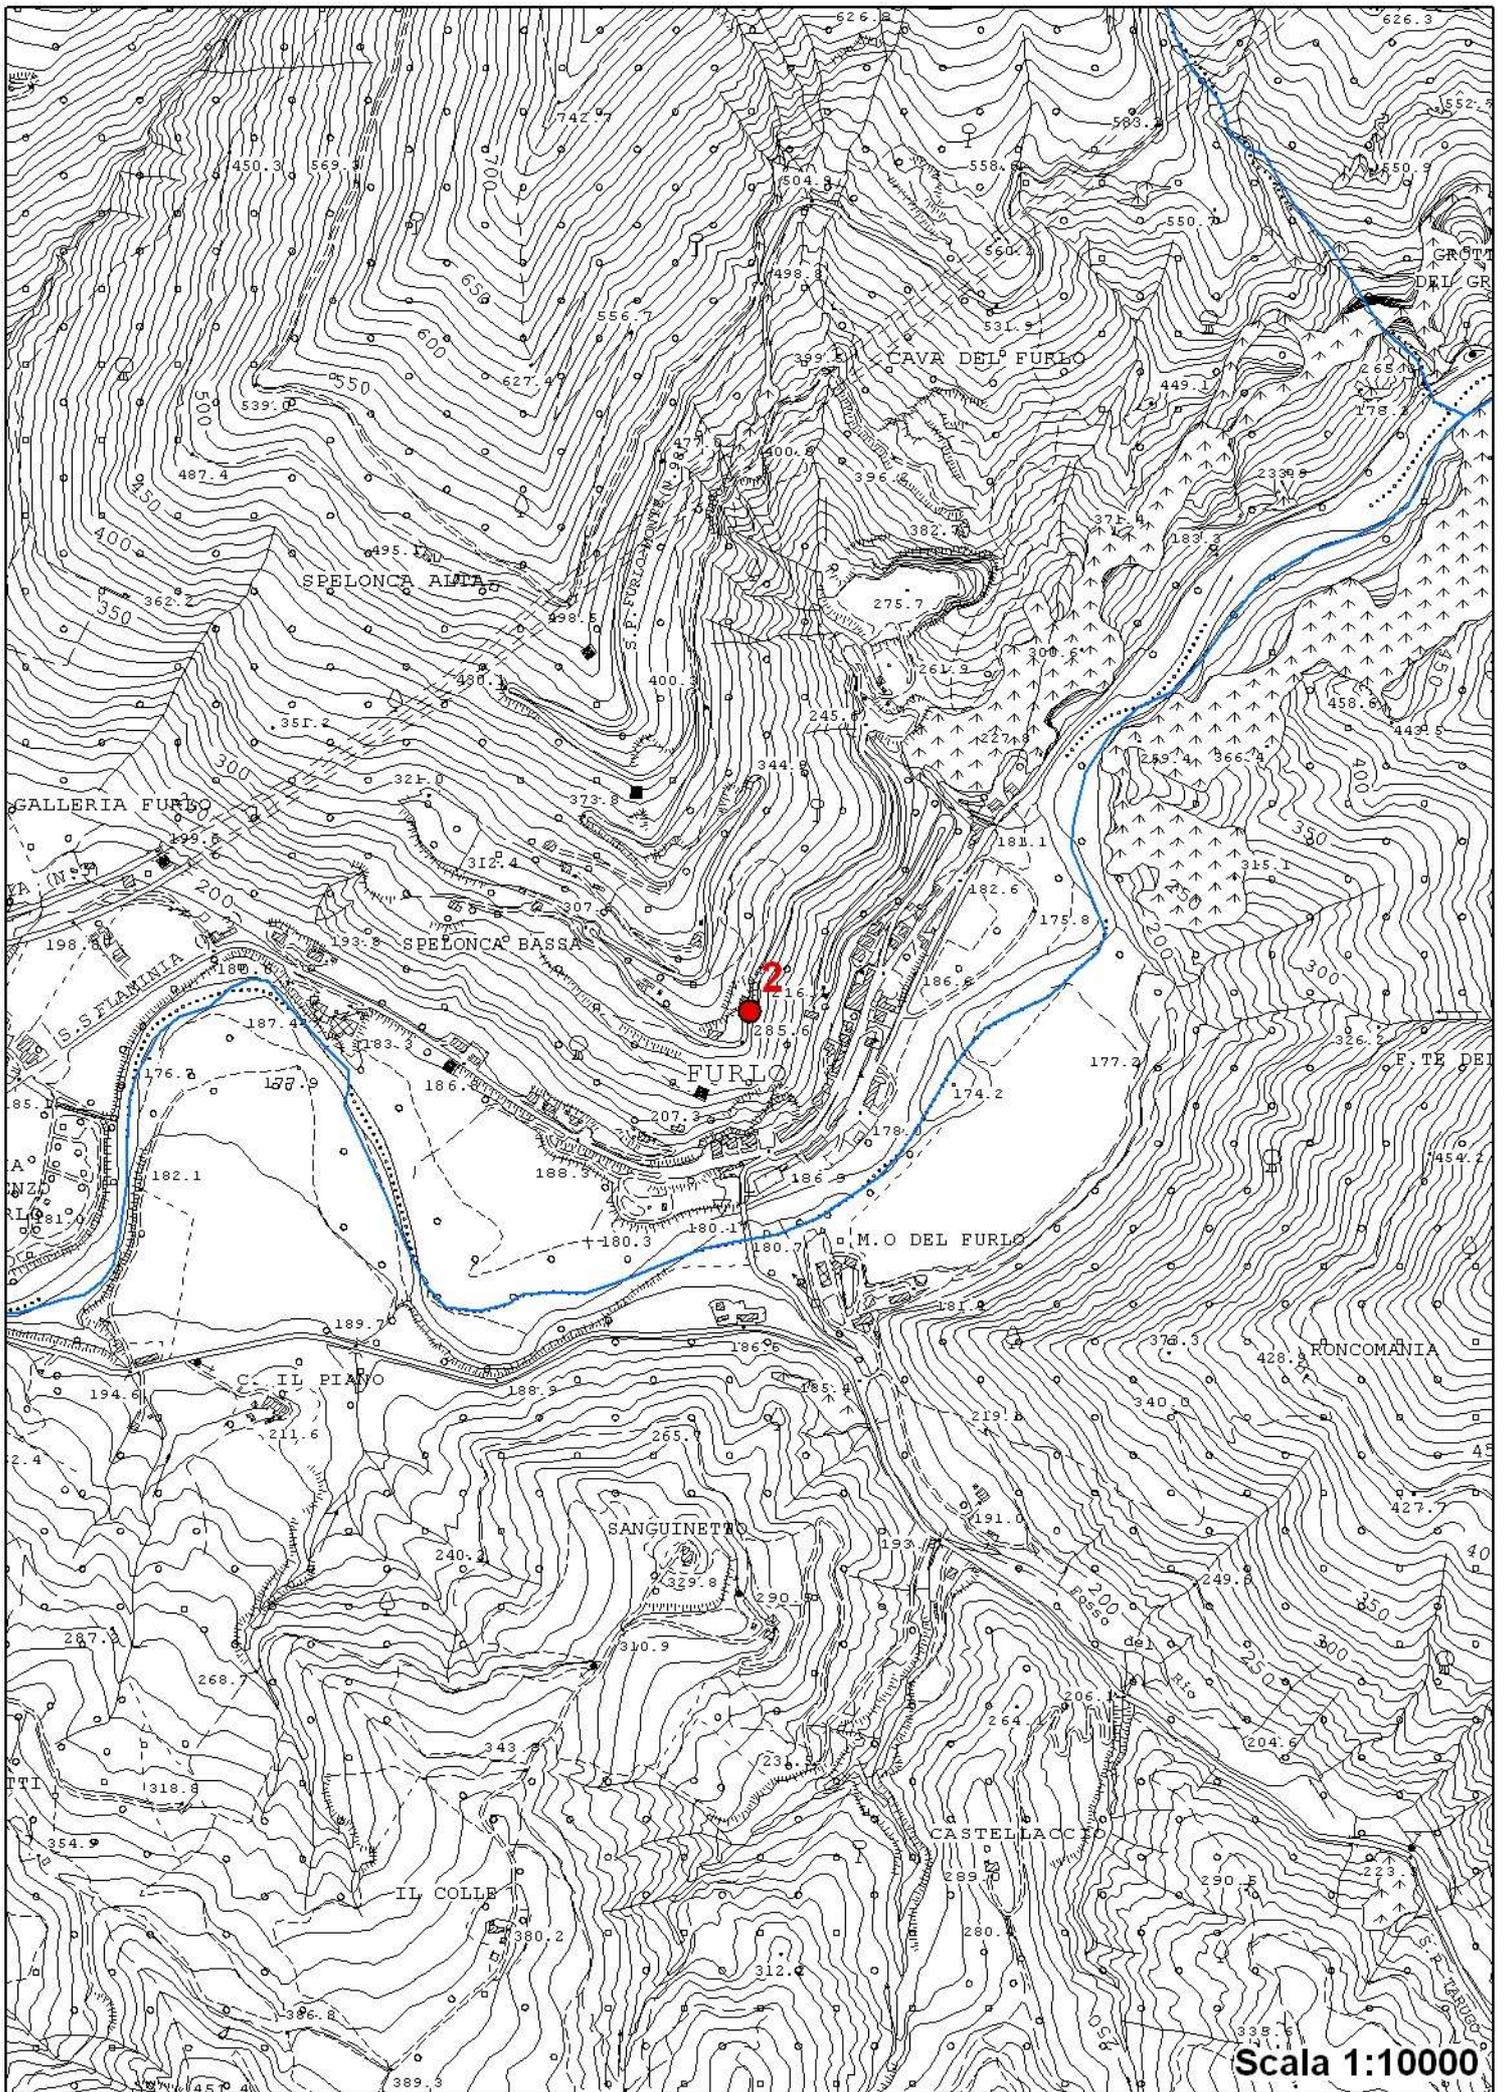
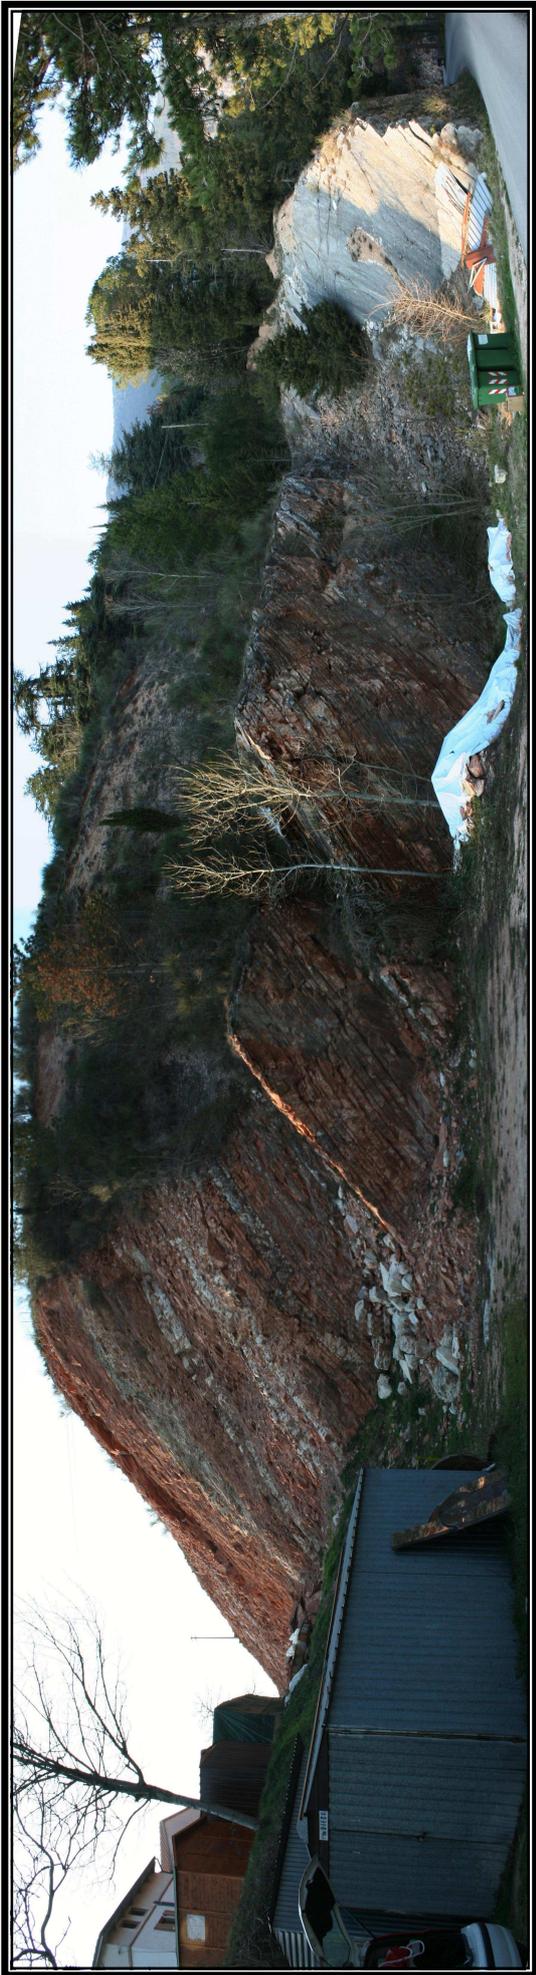
Il fronte di cava è retrostante ad un edificio di civile abitazione, ma è comunque ben visibile dalle vie di accesso al monte Pietralata. E' inserita nella Riserva Naturale Statale della Gola del Furlo.  
 Questo sito ricade fra quelli selezionati come aree di attività estrattive dismesse ad elevato impatto, sia per la visibilità che per le dimensioni, in relazione ad una situazione territoriale delicata in quanto di elevato valore ambientale, e per tanto è stato classificato come CD3 B.  
 Per questo sito, come per altri segnalati con la classificazione CD3 B, si ritiene di notevole importanza avviare un monitoraggio, per controllare l'evoluzione del processo di rinaturalizzazione spontaneo, in modo da intervenire solo qualora il processo spontaneo dovesse essere valutato troppo lento o impossibile.

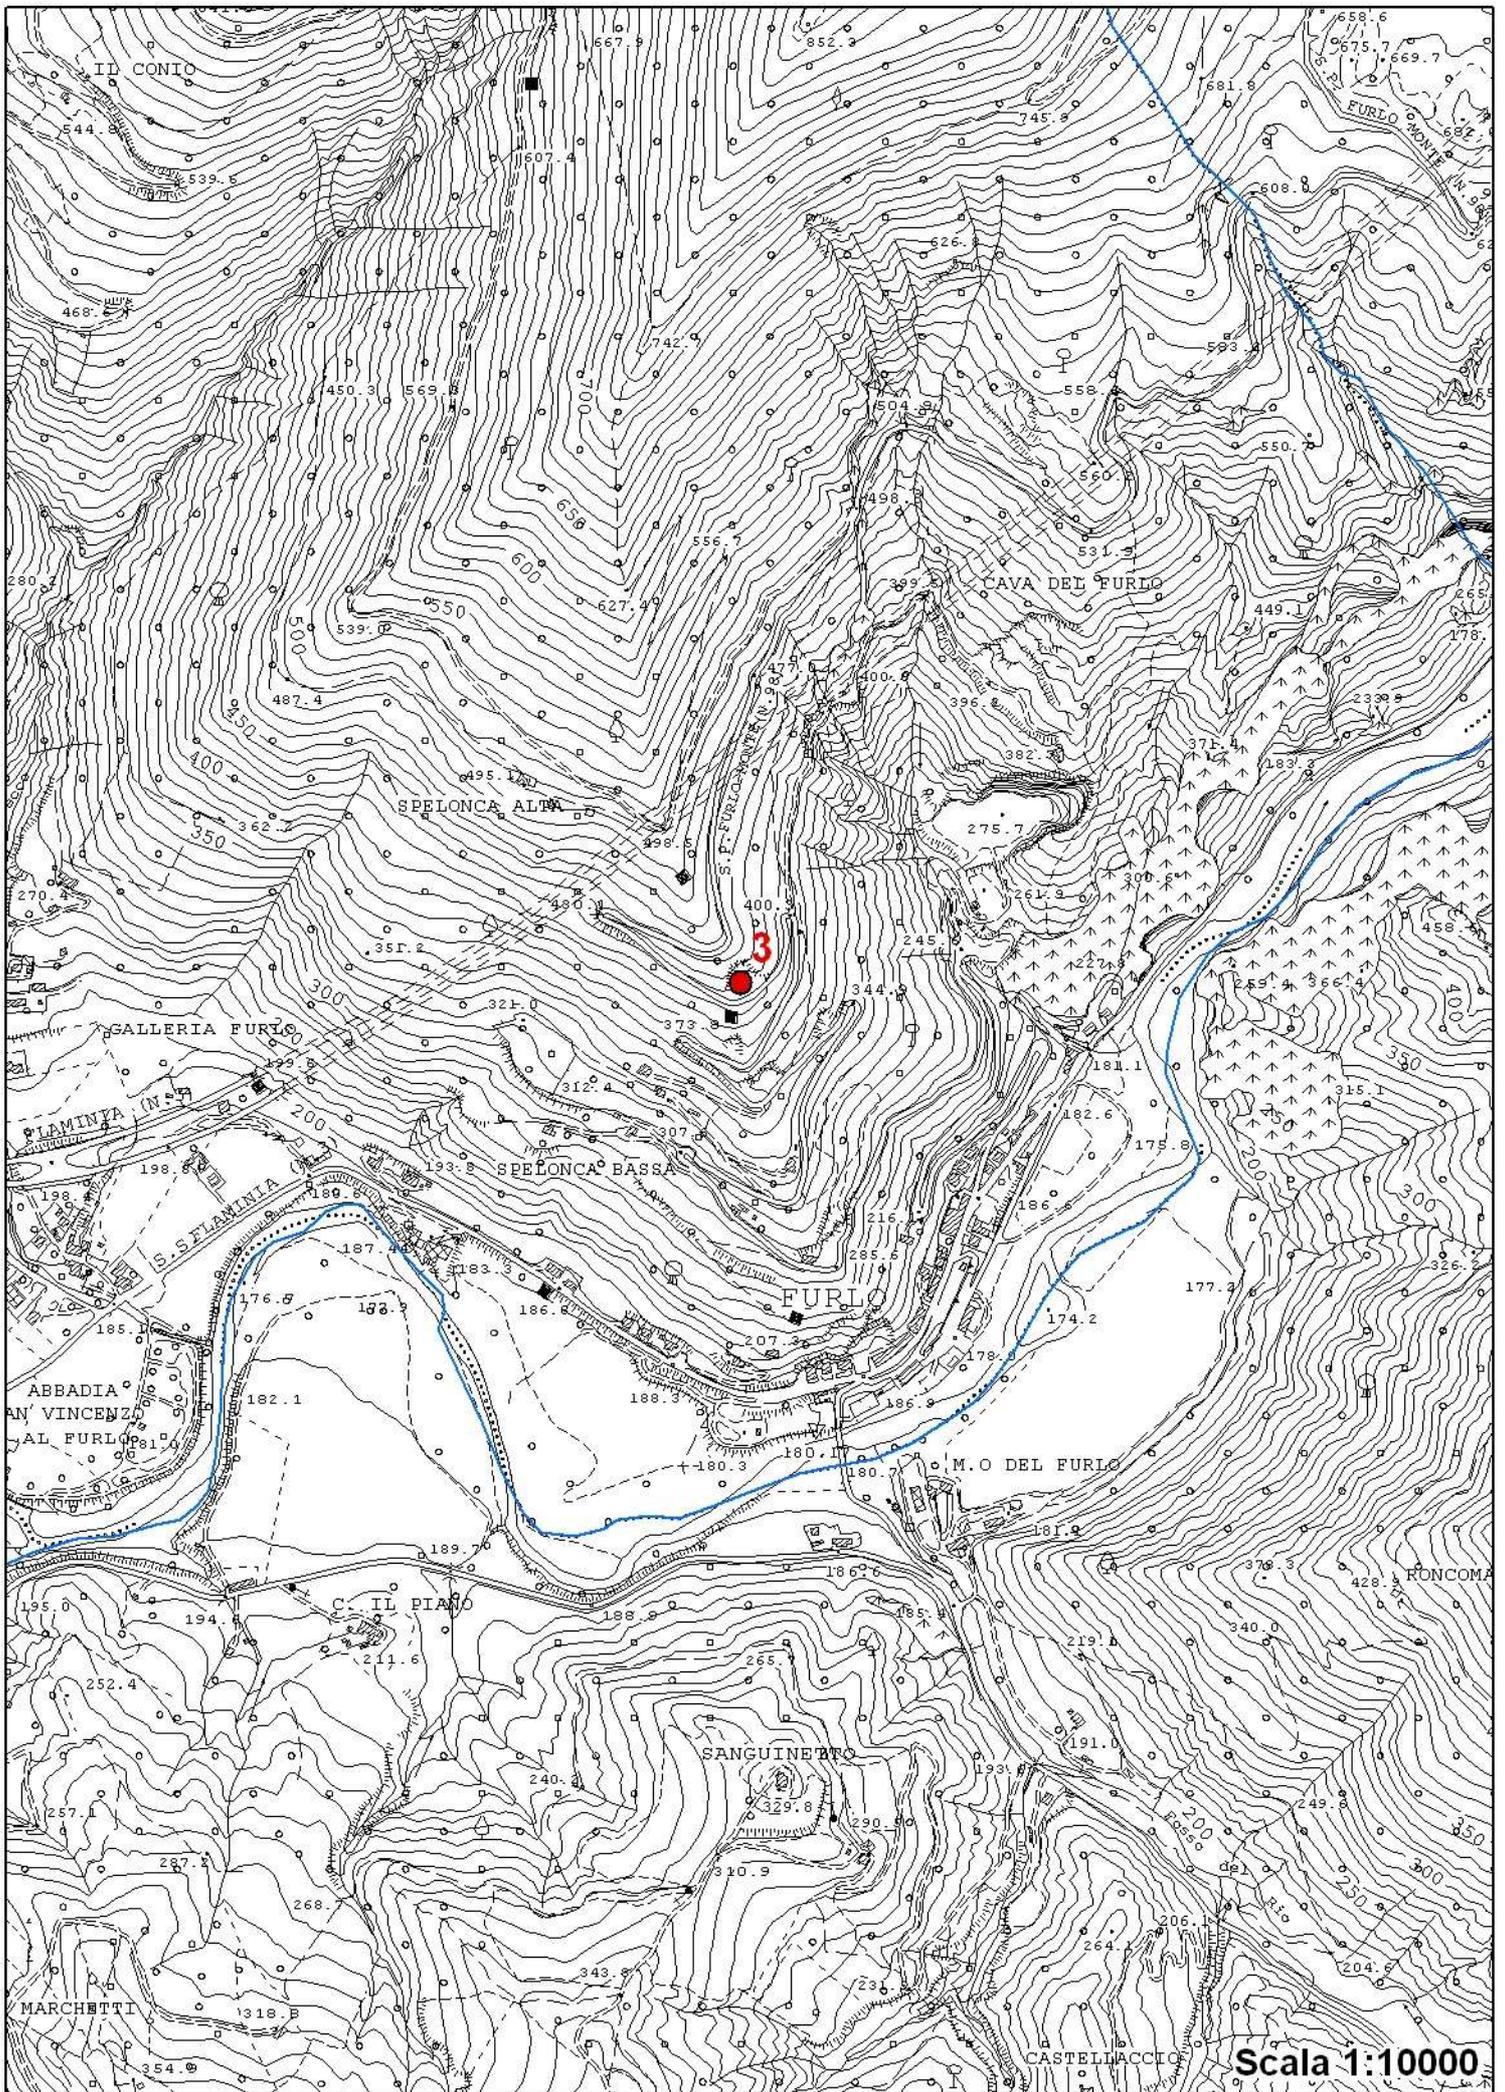
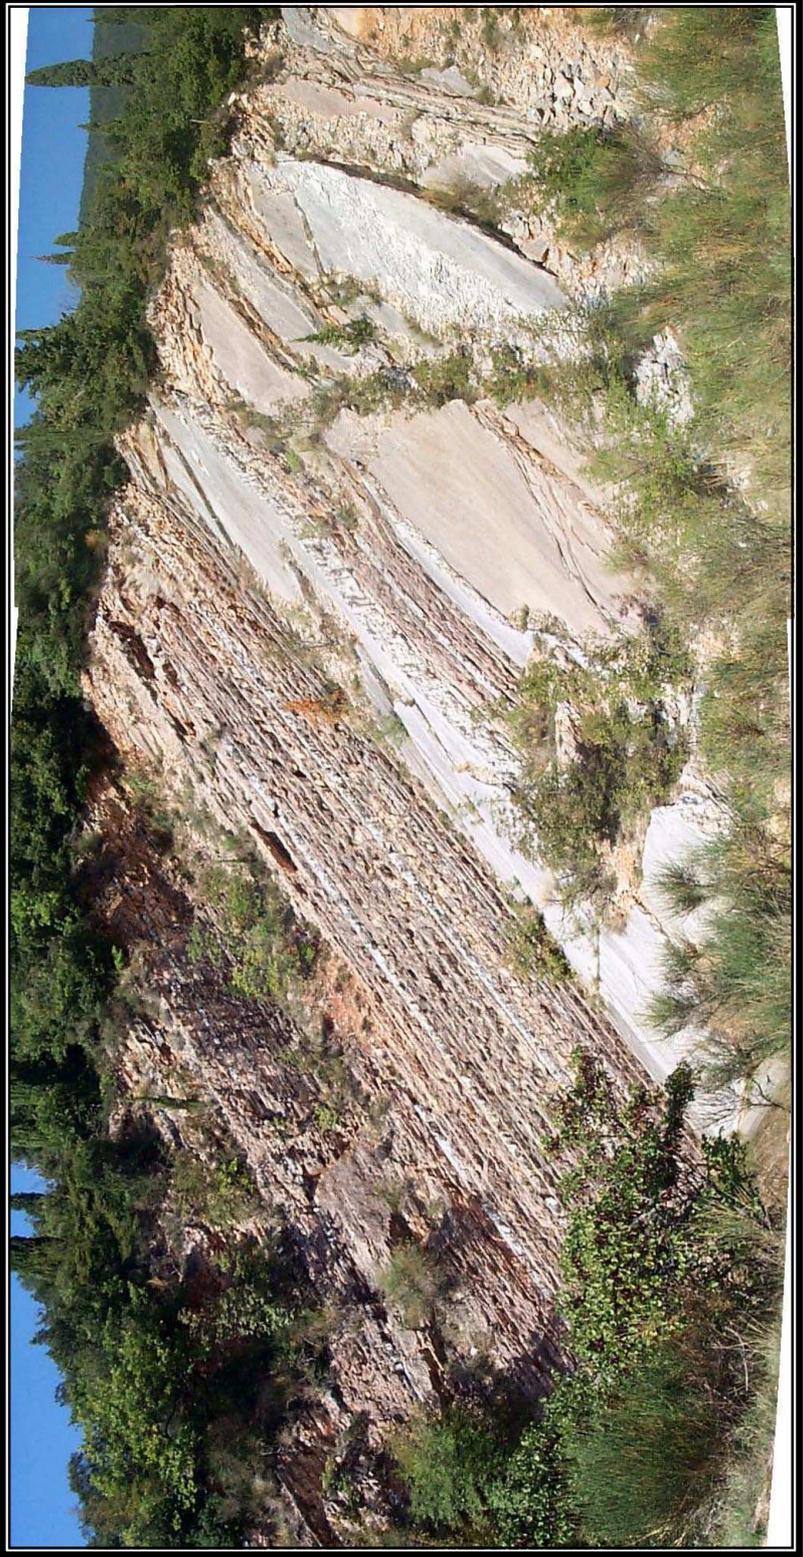
classificazione (PPAE 2003)	<input type="text" value="CD 3"/>	naturalistico <input type="checkbox"/>	arbusteto <input checked="" type="checkbox"/>
			legnose agrarie <input type="checkbox"/>
			acque superficiali <input type="checkbox"/>
			bosco <input type="text" value="bosco misto"/>
<b>STATO ATTUALE E VALUTAZIONE DELL'IMPATTO</b>			
collocazione geografica	<input type="text" value="montana mezzacosta"/>		
metodo di coltivazione	<input type="text" value="senza gradoni"/>		
superficie mq	<input type="text" value="1300"/>		
larghezza m	<input type="text" value="45"/>		
lunghezza m	<input type="text" value="50"/>		
altezza fronte m	<input type="text" value="11"/>		
pendenza del fronte	<input type="text" value="Compresa tra 30° e 70°"/>		
stabilità del fronte	<input type="text" value="crolli puntuali"/>		
grado di rinaturalizzazione	<input type="text" value="Scarso successo(10-40% di superficie)"/>		
impatto sul paesaggio	<input type="text" value="elevato"/>

visibilità	<input type="text" value="elevata"/>		
necessità di intervento	<input type="text" value="Su parte della superficie"/>		
classificazione (PERCD 2010)	<input type="text" value="CD3 B"/>		
<b>NOTE</b>			
<p>L'area è inserita nella Riserva Nat. Sta. della Gola del Furlo, ed è un luogo altamente frequentato e di elevata rilevanza ambientale. Si tratta di un sito ad elevata visibilità. La Formazione geologica interessata è la Formazione della Scaglia. La strat. è franapoggio nel versante est e traverpoggio nel versante a nord. Alla base del fronte di cava si è spontaneamente formato un piccolo specchio d'acqua, raccolto per la natura argillosa del fondo di cava dove si sono accumulati i detriti provenienti dallo sgretolamento del fronte di cava, sia del litotipo calcareo che degli interstrati argillosi, tali da renderlo nel complesso impermeabile. Lo specchio d'acqua è ad uso di abbeveraggio per la fauna locale. Il sito appare in corso di rivegetazione spontanea. Questo sito ricade fra quelli selezionati come aree di attività estrattive dismesse ad elevato impatto, sia per la visibilità che per le dimensioni, in relazione ad una situazione territoriale delicata in quanto di elevato valore ambientale, e per tanto è stato classificato come CD3 B. Per questo sito, si avvia un monitoraggio, per controllare l'evoluzione del processo di rinaturalizzazione spontaneo, in modo da intervenire solo qualora il processo spontaneo dovesse essere valutato troppo lento o impossibile. Si potrà valutare la possibilità di prevedere un intervento di rimboscimento.</p>

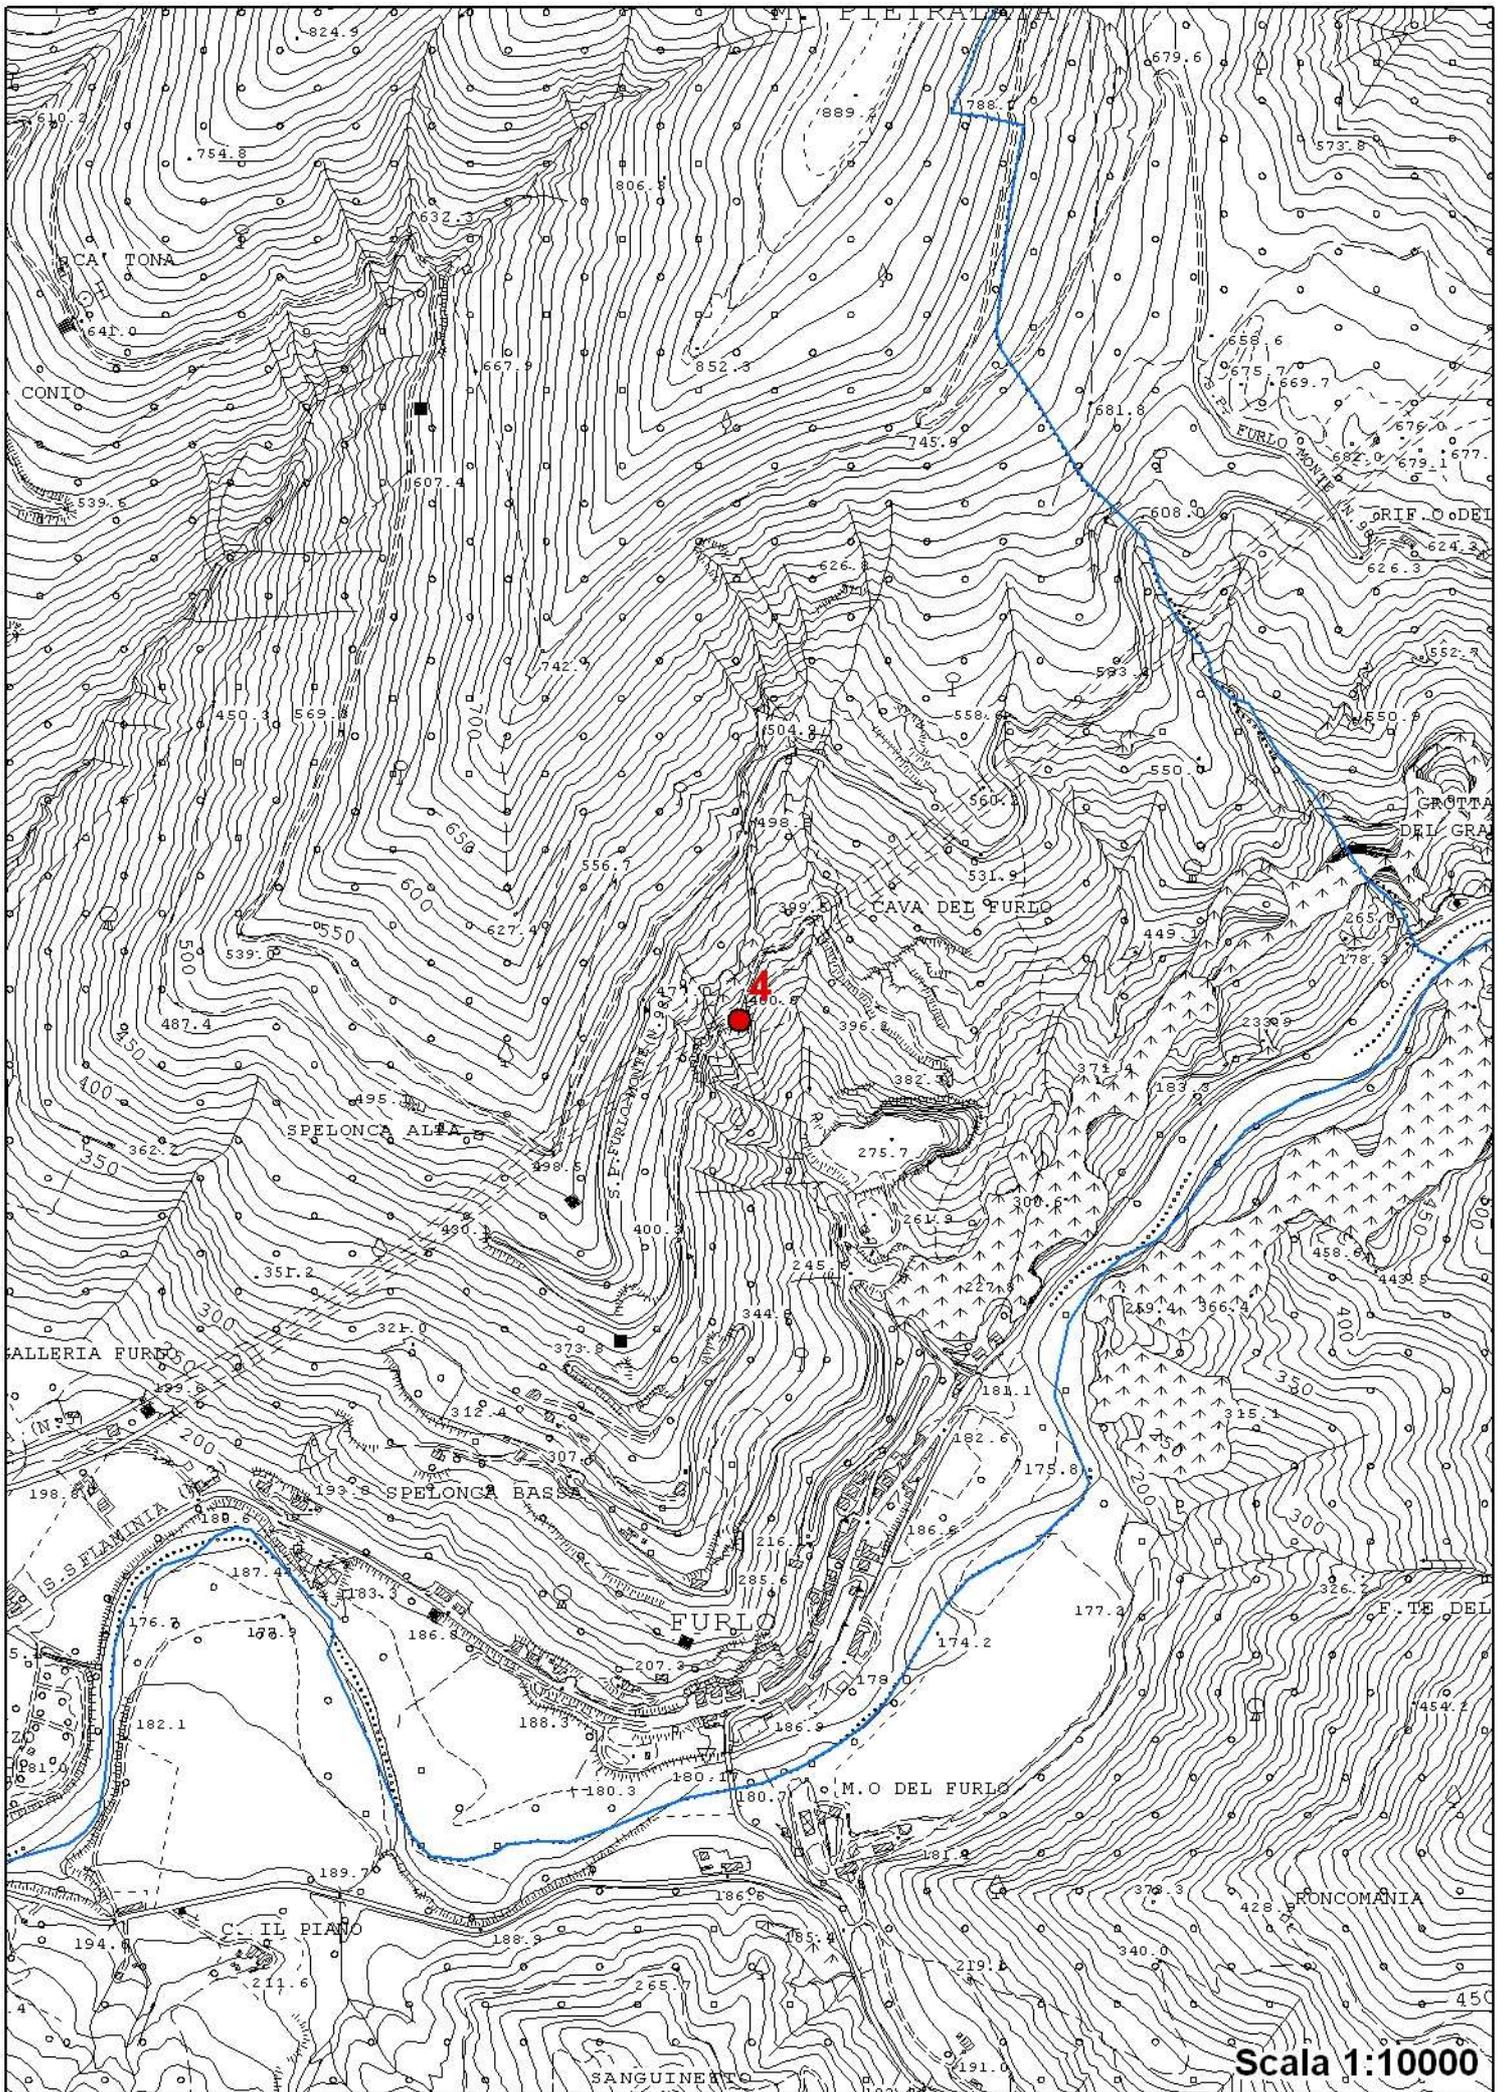
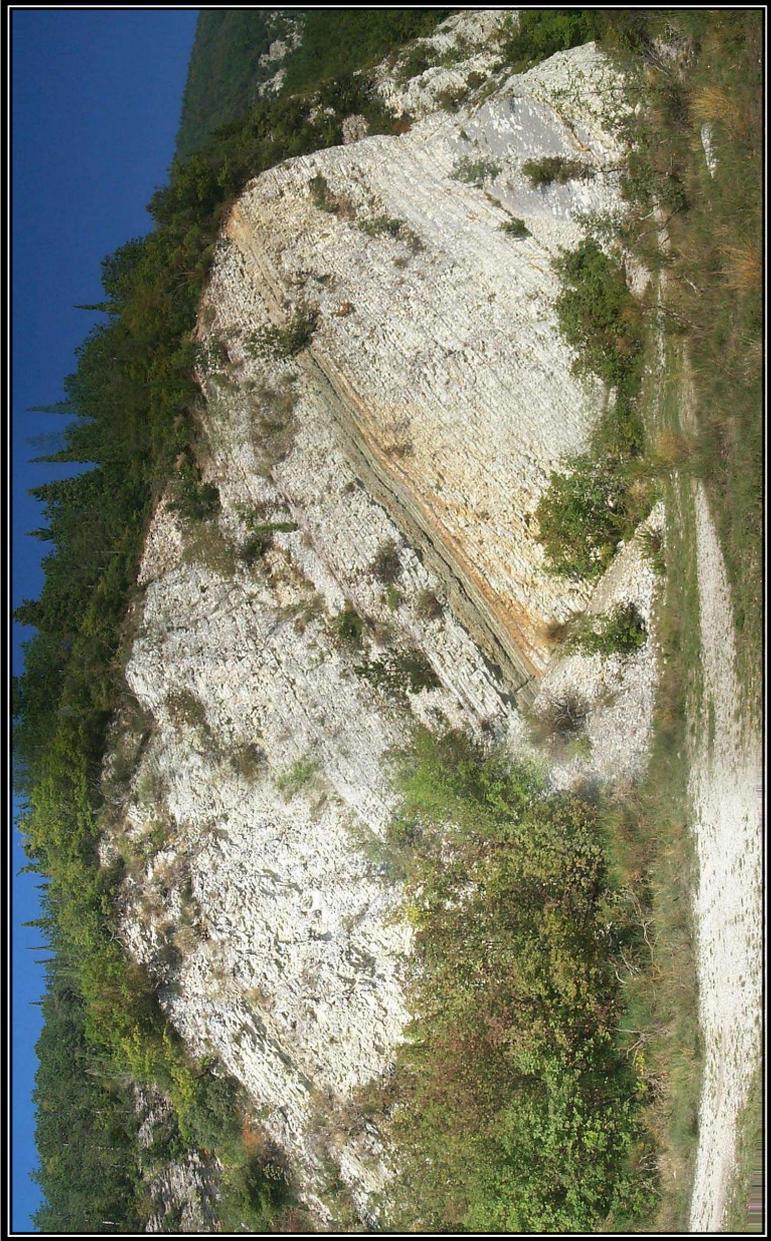
collocazione geografica	<input type="text" value="montana mezzacosta"/>	bosco	<input type="text" value="alto fusto di conifere"/>
metodo di coltivazione	<input type="text" value="senza gradoni"/>		
superficie mq	<input type="text" value="1900"/>		
larghezza m	<input type="text" value="35"/>		
lunghezza m	<input type="text" value="65"/>		
altezza fronte m	<input type="text" value="8"/>		
pendenza del fronte	<input type="text" value="Superiore a 70°( Subverticali)"/>		
stabilità del fronte	<input type="text" value="crolli puntuali"/>		
grado di rinaturalizzazione	<input type="text" value="Parziale successo(40-70% di superficie)"/>		
impatto sul paesaggio	<input type="text" value="elevato"/>		
visibilità	<input type="text" value="media"/>		
necessità di intervento	<input type="text" value="Su parte della superficie"/>		
classificazione (PERCD 2010)	<input type="text" value="CD3 B"/>

L'area è inserita nella Riserva Nat. Sta. della Gola del Furlo, ed è un luogo altamente frequentato e di elevata rilevanza ambientale. Il fronte di cava mostra la stratificazione della formazione calcarea delle Scaglie, disposti a traverpoggio.

Antistante la cava il piazzale è ampio, abbastanza vegetato e probabilmente utilizzato come spazio di manovra per i mezzi che transitano nell'area. Inoltre ai margini del piazzale esiste una casupola che forse è utilizzata per l'attività di byrd-watching. Da questo luogo si gode di una ampia visuale sulla cava dismessa di cui alla scheda 1. Questo sito ricade fra quelli selezionati come aree di attività estrattive dismesse ad elevato impatto, sia per la visibilità che per le dimensioni, in relazione ad una situazione territoriale delicata in quanto di elevato valore ambientale, e per tanto è stato classificato come CD3 B. Per questo sito, come per altri segnalati con la classificazione CD3 B, si ritiene di notevole importanza avviare un monitoraggio, per controllare l'evoluzione del processo di rinaturalizzazione spontaneo, in modo da intervenire solo qualora il processo spontaneo dovesse essere valutato troppo lento o impossibile
