AMMINISTRAZIONE PROVINCIALE di PESARO e URBINO

# PROGRAMMA ESECUTIVO RIPRISTINO CAVE DISMESSE

## SCHEDE DI RILEVAMENTO DELLE CAVE DISMESSE (DA P.P.A.E.) CHE NECESSITANO DI INTERVENTI DI RIPRISTINO E RECUPERO AMBIENTALE (CD3)

PROVINCIA DI PESARO E URBINO - rilevamento 2007-cave dismesse CD3

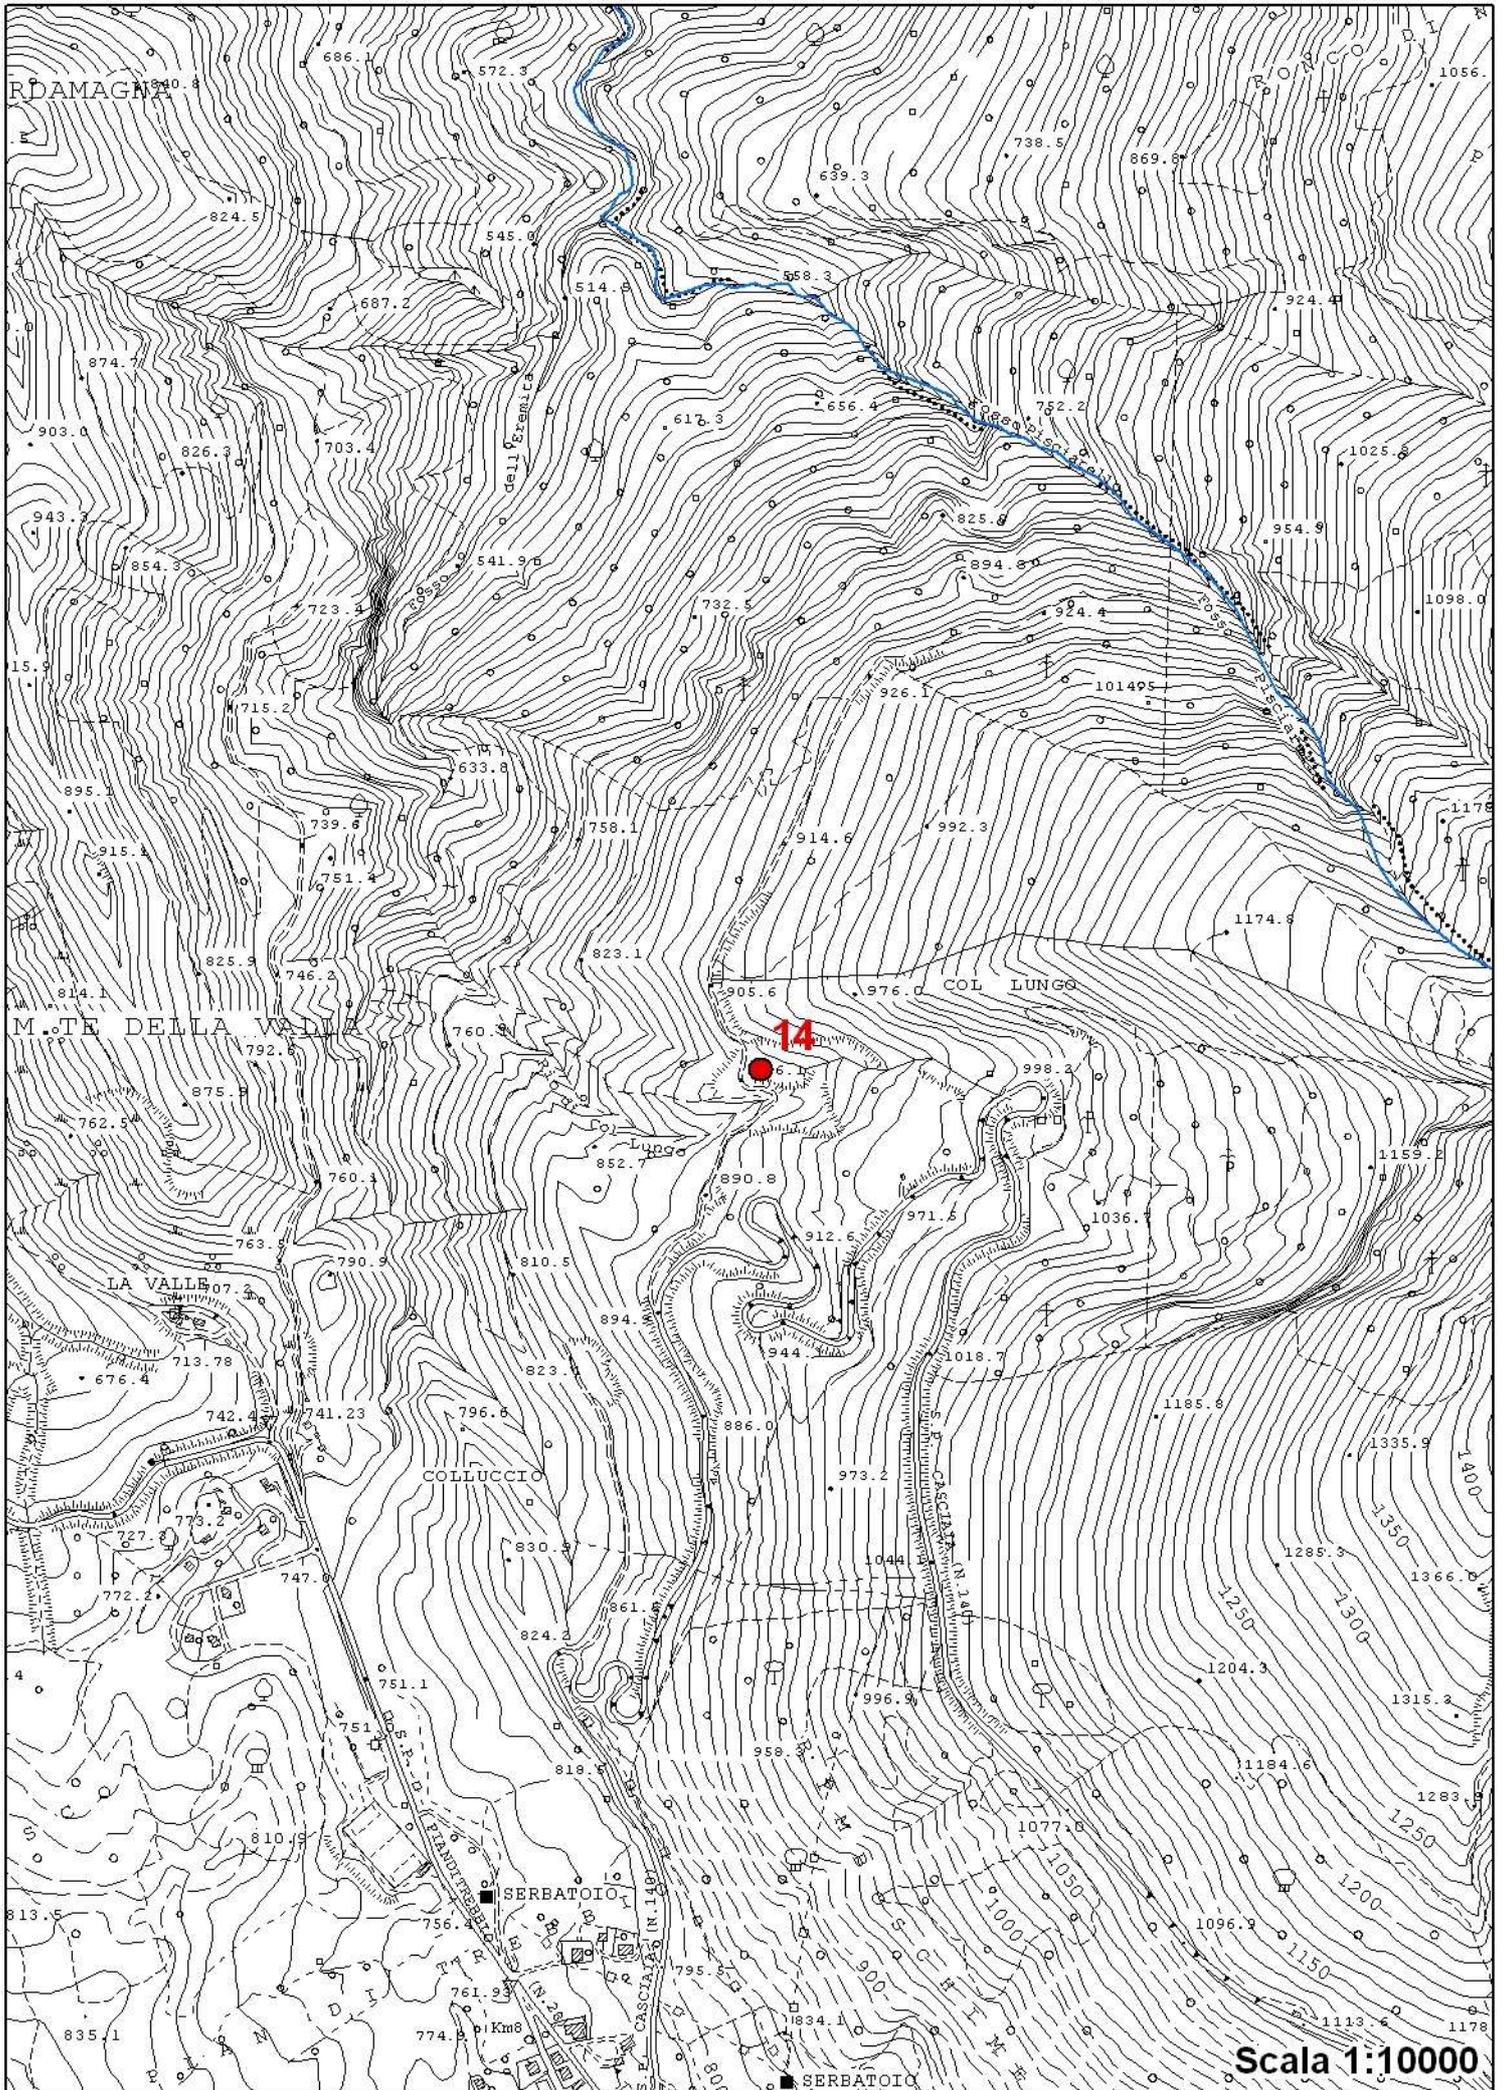
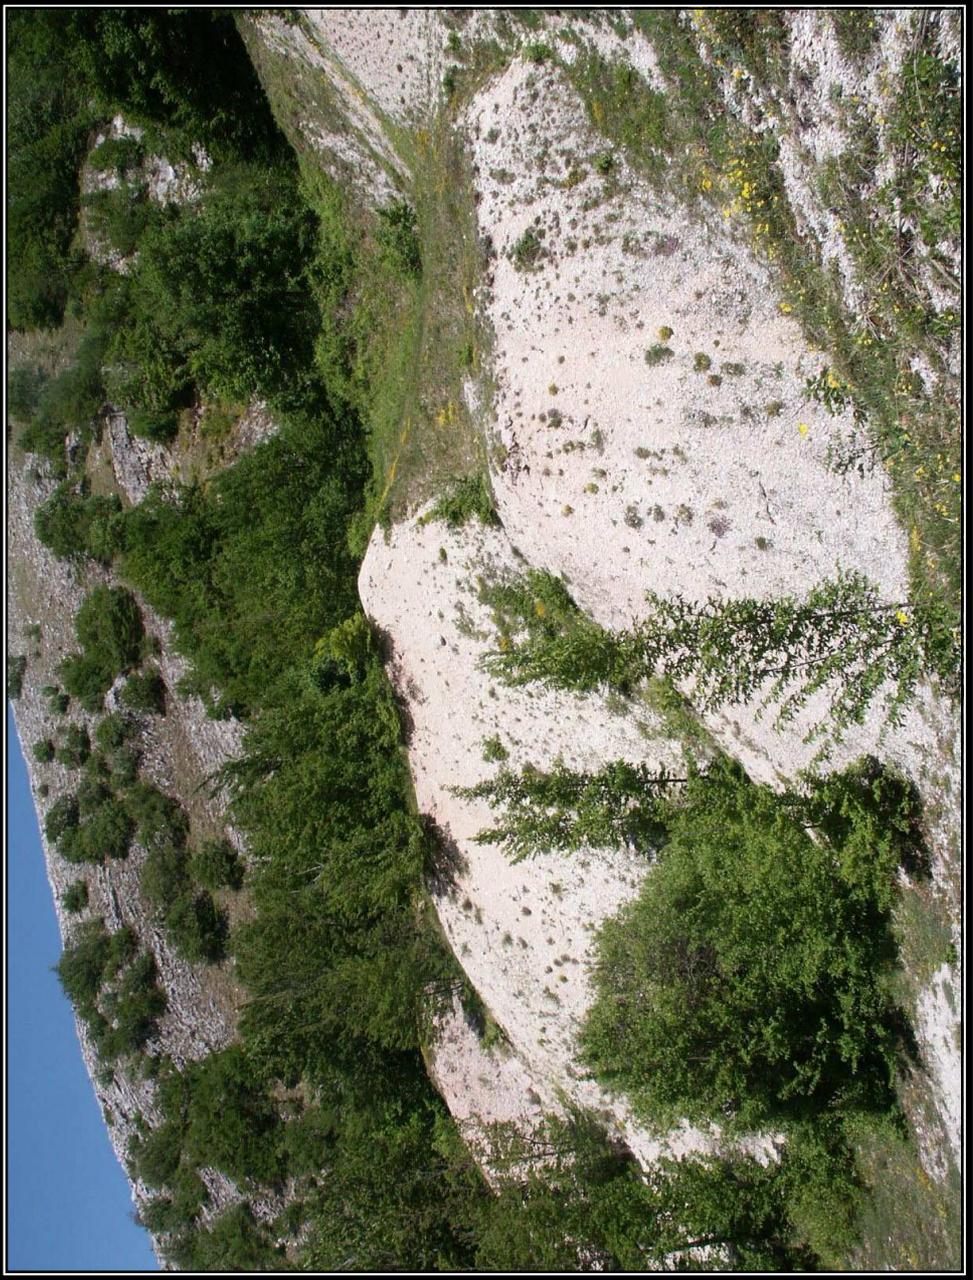
classificazione (PPAE 2003)	<input type="text" value="CD 3"/>	naturalistico <input type="checkbox"/>	arbusteto <input checked="" type="checkbox"/>
			legnose agrarie <input type="checkbox"/>
			acque superficiali <input type="checkbox"/>
<b>STATO ATTUALE E VALUTAZIONE DELL'IMPATTO</b>			bosco <input type="text" value="bosco misto"/>
collocazione geografica	<input type="text" value="montana mezzacosta"/>		
metodo di coltivazione	<input type="text" value="senza gradoni"/>		
superficie mq	<input type="text" value="6000"/>		
larghezza m	<input type="text" value="55"/>		
lunghezza m	<input type="text" value="150"/>		
altezza fronte m	<input type="text" value="40"/>		
pendenza del fronte	<input type="text" value="Compresa tra 30° e 70°"/>		
stabilità del fronte	<input type="text" value="crolli puntuali"/>		
grado di rinaturalizzazione	<input type="text" value="Parziale successo(40-70% di superficie)"/>		
impatto sul paesaggio	<input type="text" value="elevato"/>

visibilità	<input type="text" value="media"/>		
necessità di intervento	<input type="text" value="Su parte della superficie"/>		
classificazione (PERCD 2010)	<input type="text" value="CD3 A"/>		
<b>NOTE</b>			
<p>L'attività estrattiva ha interessato il materiale detritico di natura calcarea. Il sito ricade nell'area del monte Nerone, la visibilità è mediamente rilevante. Dal punto di vista ambientale l'area si presenta rinaturalizzata solo nelle porzioni pianeggianti. Si segnalano problemi connessi alla regimazione delle acque superficiali. Ogni intervento progettuale dovrà curare l'analisi della stabilità dei luoghi. Date le caratteristiche di dimensioni si ritiene prioritario un intervento di sistemazione seppure molto puntuale e poco invasivo.</p>

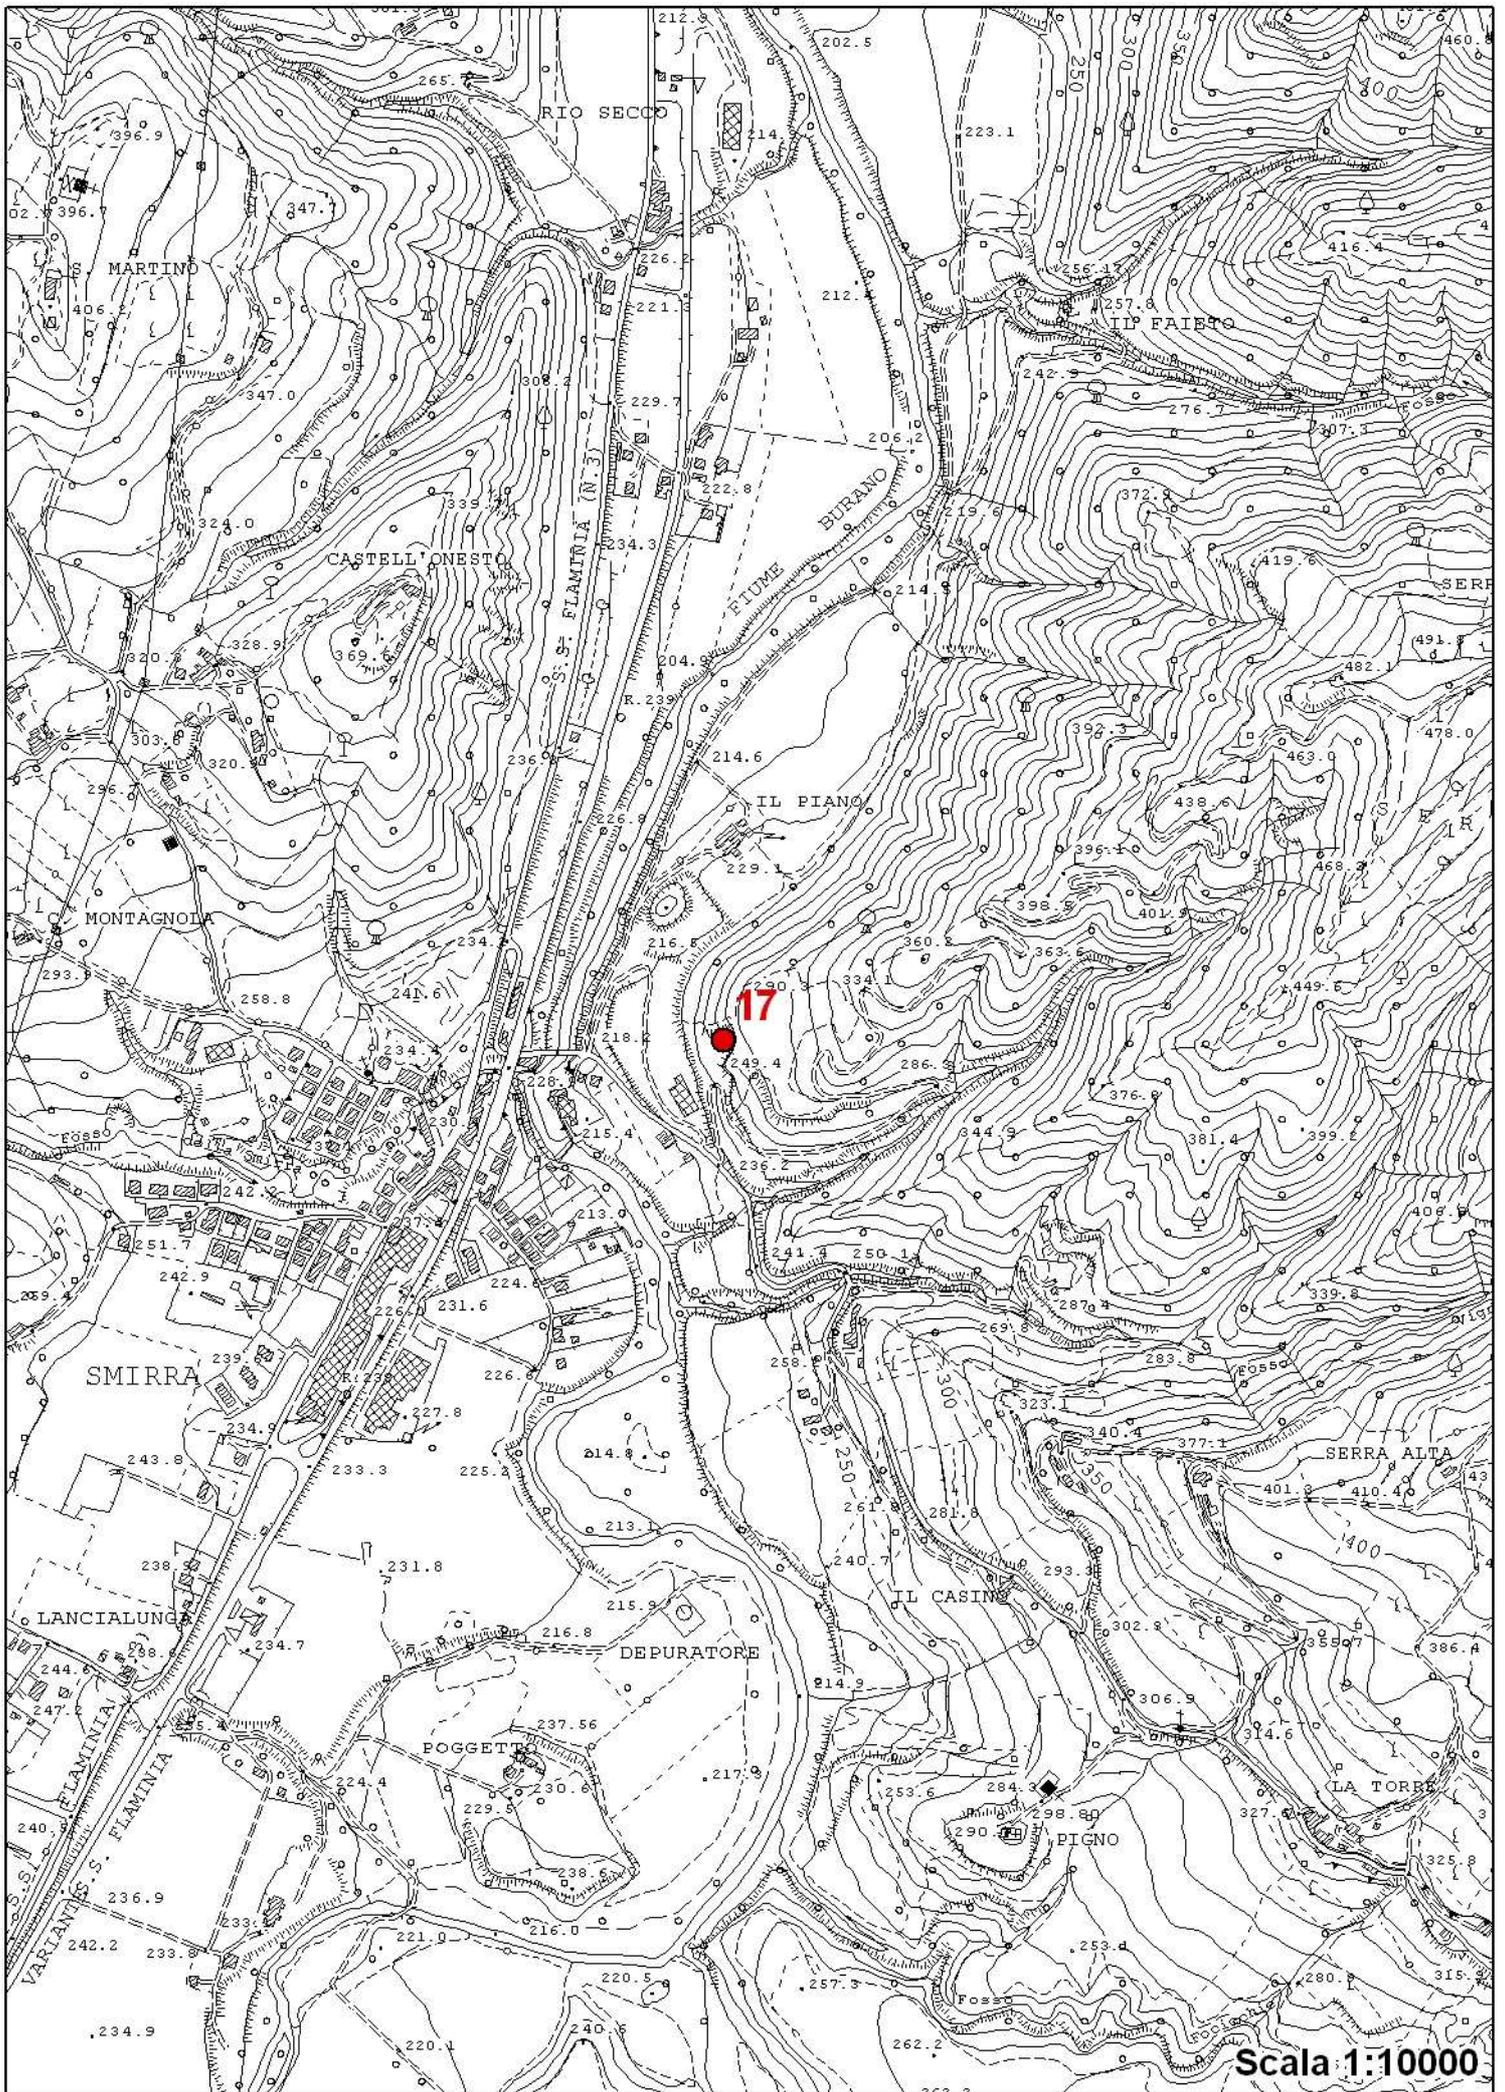
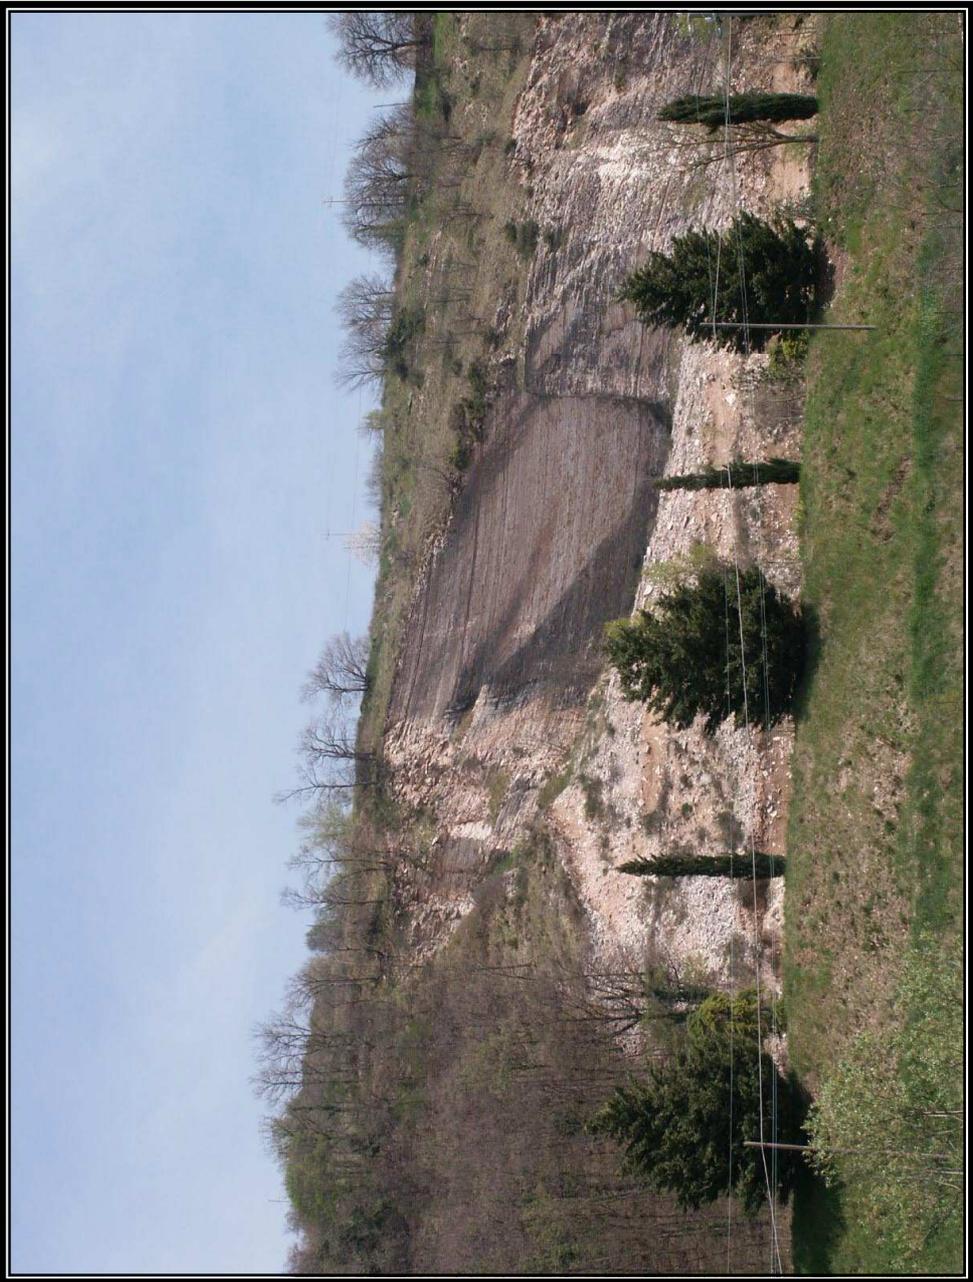
classificazione (PPAE 2003)	<input type="text" value="CD 3"/>	naturalistico <input type="checkbox"/>	arbusteto <input type="checkbox"/>
			legnose agrarie <input type="checkbox"/>
			acque superficiali <input type="checkbox"/>
			bosco <input type="text" value=""/>
<b>STATO ATTUALE E VALUTAZIONE DELL'IMPATTO</b>			
collocazione geografica	<input type="text" value="montana pedemontana"/>		
metodo di coltivazione	<input type="text" value="a fronte unico"/>		
superficie mq	<input type="text" value="10000"/>		
larghezza m	<input type="text" value="100"/>		
lunghezza m	<input type="text" value="120"/>		
altezza fronte m	<input type="text" value="32"/>		
pendenza del fronte	<input type="text" value="Superiore a 70°( Subverticali)"/>		
stabilità del fronte	<input type="text" value="crolli puntuali"/>		
grado di rinaturalizzazione	<input type="text" value="Non definibile"/>		
impatto sul paesaggio	<input type="text" value="medio"/>

visibilità	<input type="text" value="elevata"/>		
necessità di intervento	<input type="text" value="Su parte della superficie"/>		
classificazione (PERCD 2010)	<input type="text" value="CD3 A"/>		
<b>NOTE</b>			
<p>Nell'intorno della cava il terreno appare molto sconnesso e scarsamente inserito nel contesto. Il fronte di cava non è stato rimodellato e presenta a luoghi la possibilità di crolli puntuali. Inoltre l'elevata pendenza del fronte non ha consentito l'attecchimento spontaneo di essenze vegetali e pertanto esso risulta estremamente denudato e visibile. Nella fascia circostante l'area è stata in parte recuperata attraverso una scarsa modellazione, estremamente localizzata, nonché attraverso la piantumazione di essenze arboree in modo da creare una ridotta cortina schermante. Nell'area circostante il terreno appare molto sconnesso e scarsamente inserito nel contesto.</p> <p>Si nota inoltre la pericolosità del sito legata alla assenza di barriere, anche naturali, che possano impedire l'accesso al ciglio del fronte.</p>

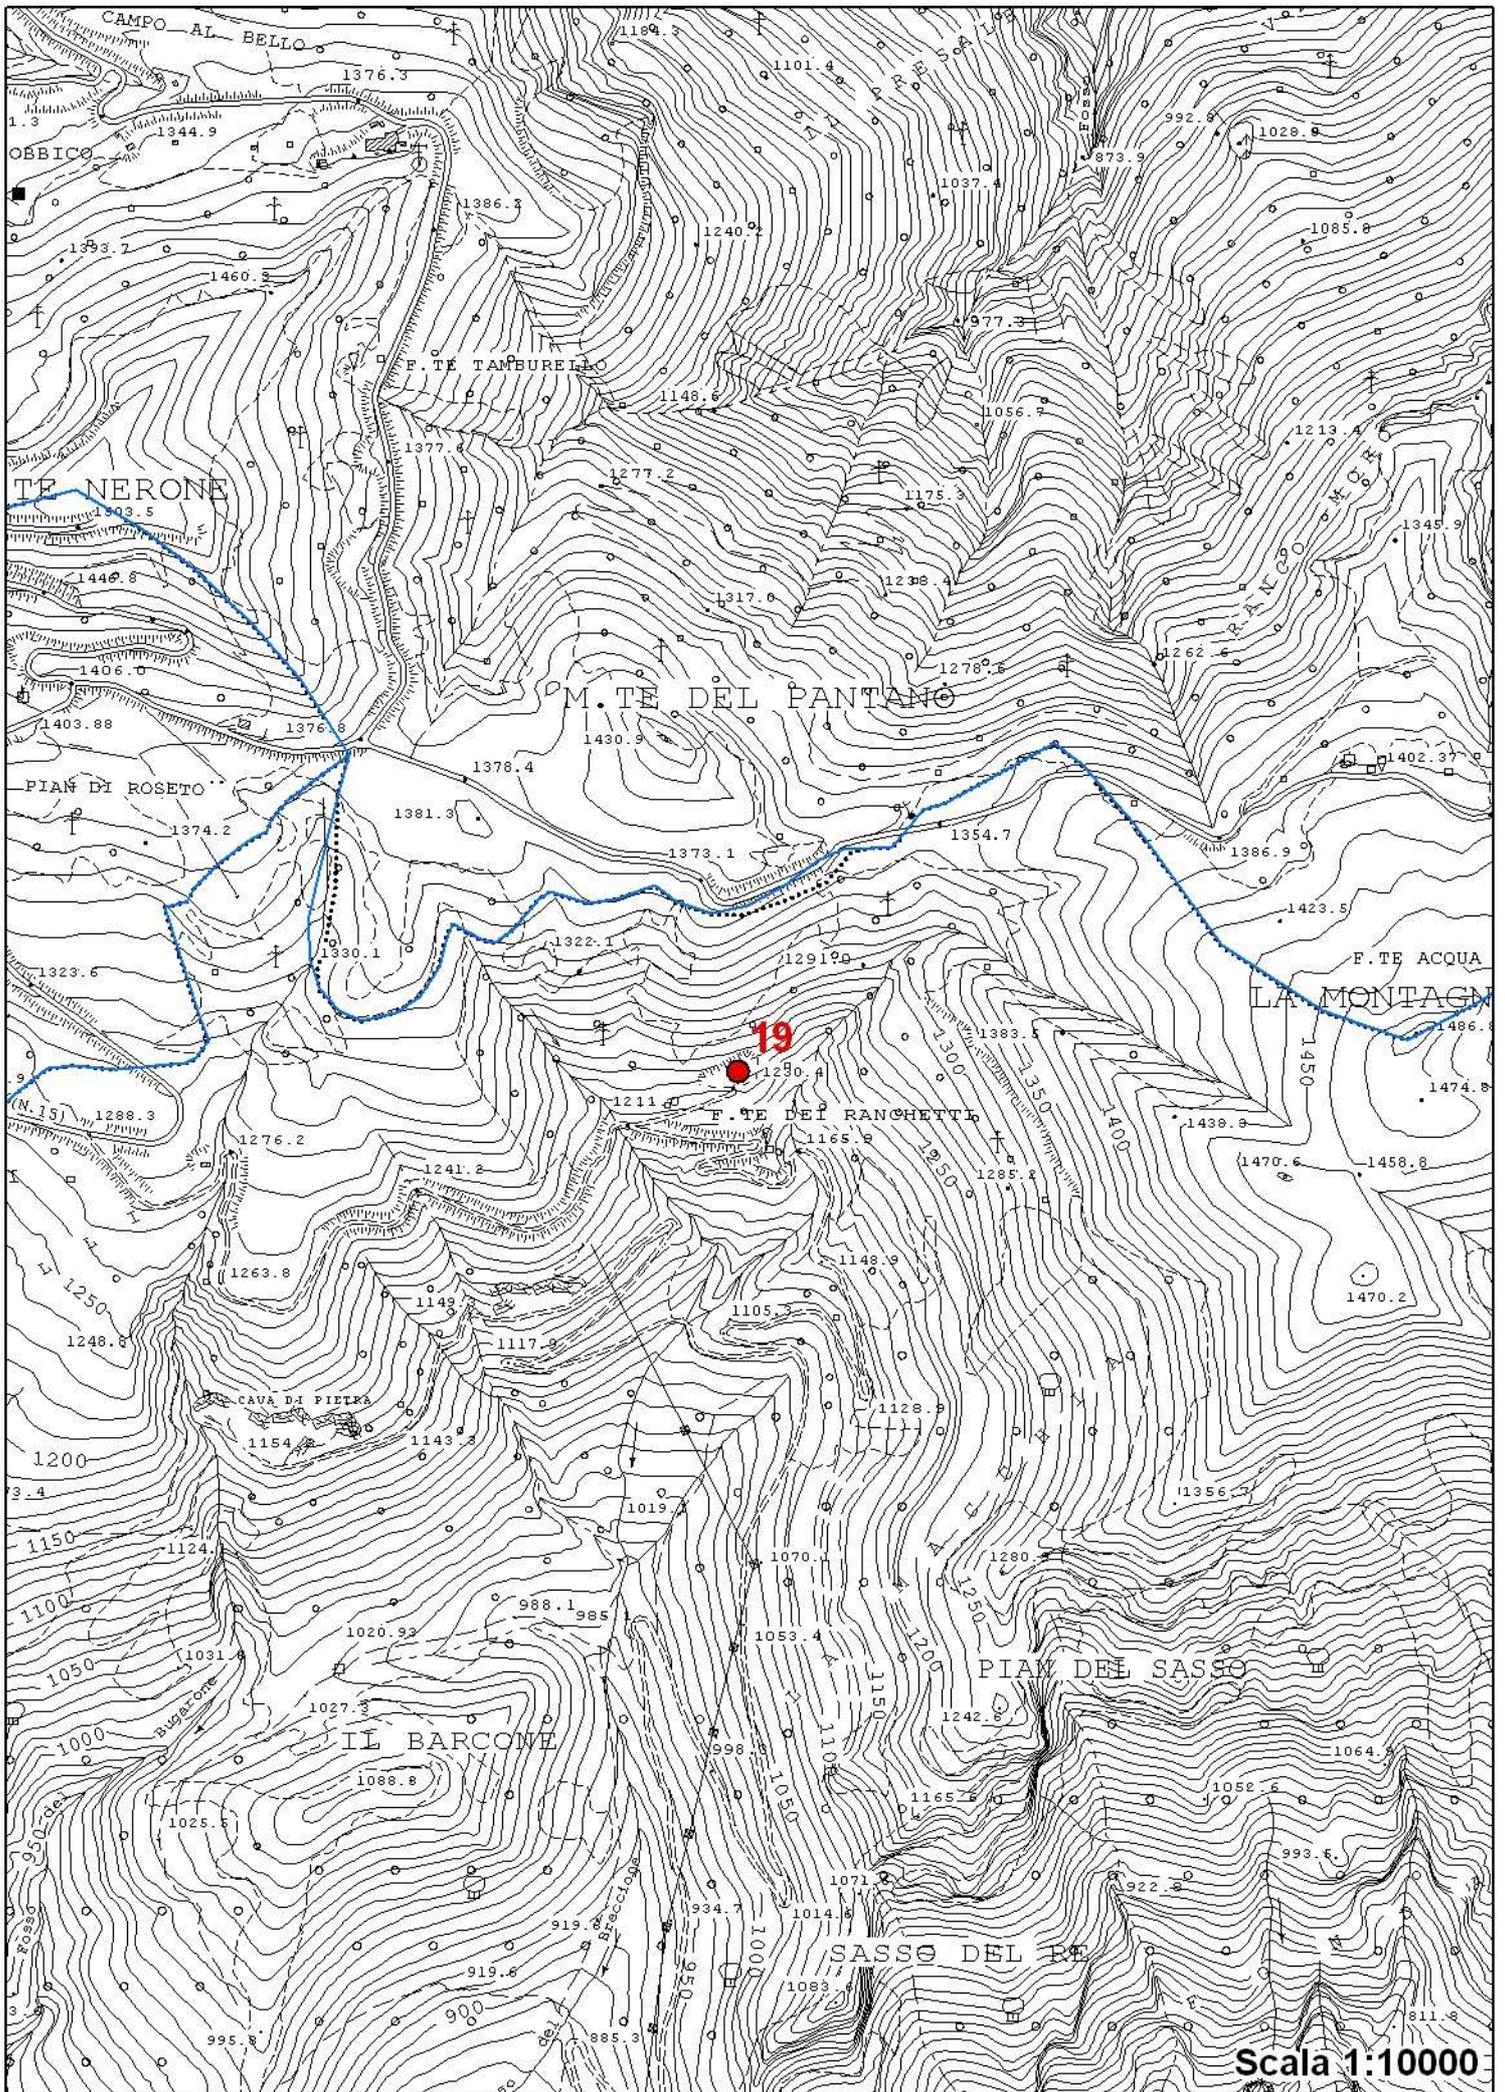
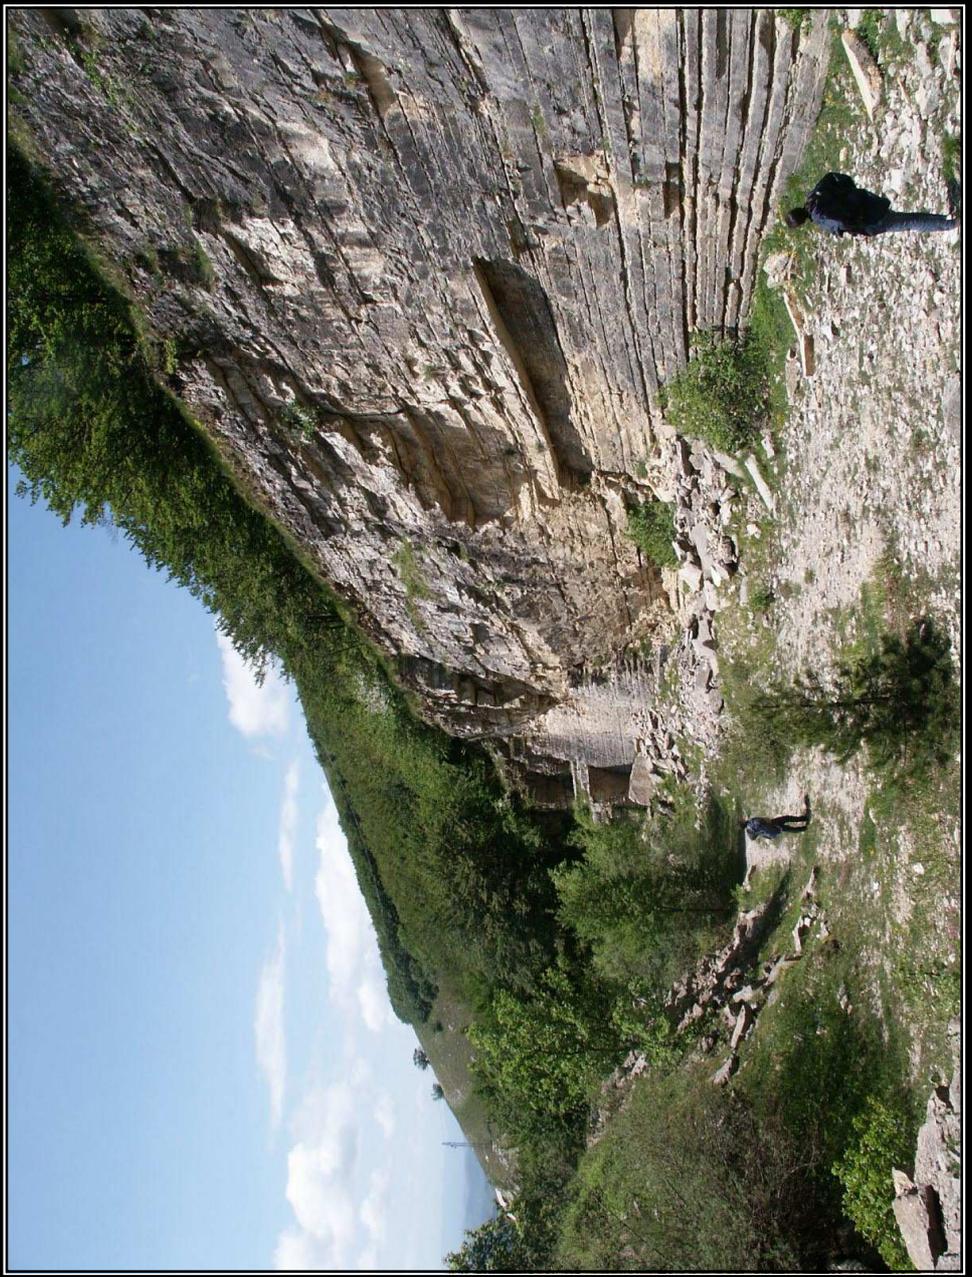
Il vecchio sito di cava risulta abbandonato e degradato. L'attività interessava la formazione geologica di calcari stratificati, detta del Bugarone. Numerosi i crolli dovuti alla alterazione e alla fratturazione degli strati affioranti. Ai piedi del fronte si trovano cospicui ammassi notevoli sia in numero che in dimensioni. Trattandosi del Monte Nerone e quindi di una zona sensibile dal punto di vista paesistico ed ambientale, oltre ad essere una zona molto frequentata, si ritiene opportuno un intervento di recupero. Data la estrema vicinanza di questo sito a due altri di attività estrattiva, uno dei quali individuato alle schede 22, si dovrà tenere particolare cura alla realizzazione di interventi secondo linee comuni.

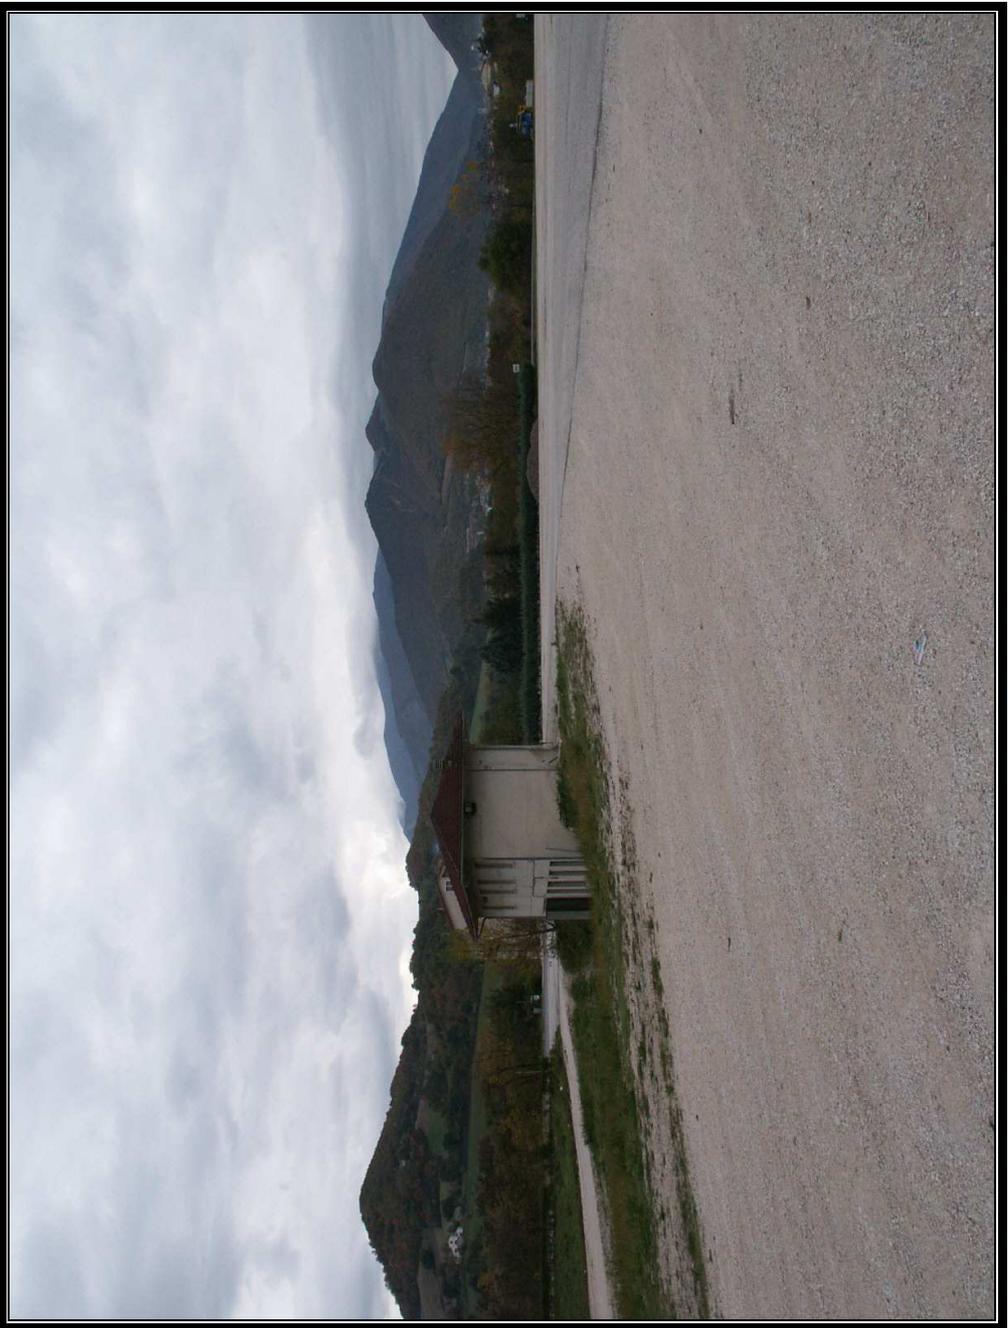
Si tratta della antica sede di un frantoio che è stato delocalizzato. La zona si trova alla prima periferia del centro abitato, alle porte del paese di Cagli.

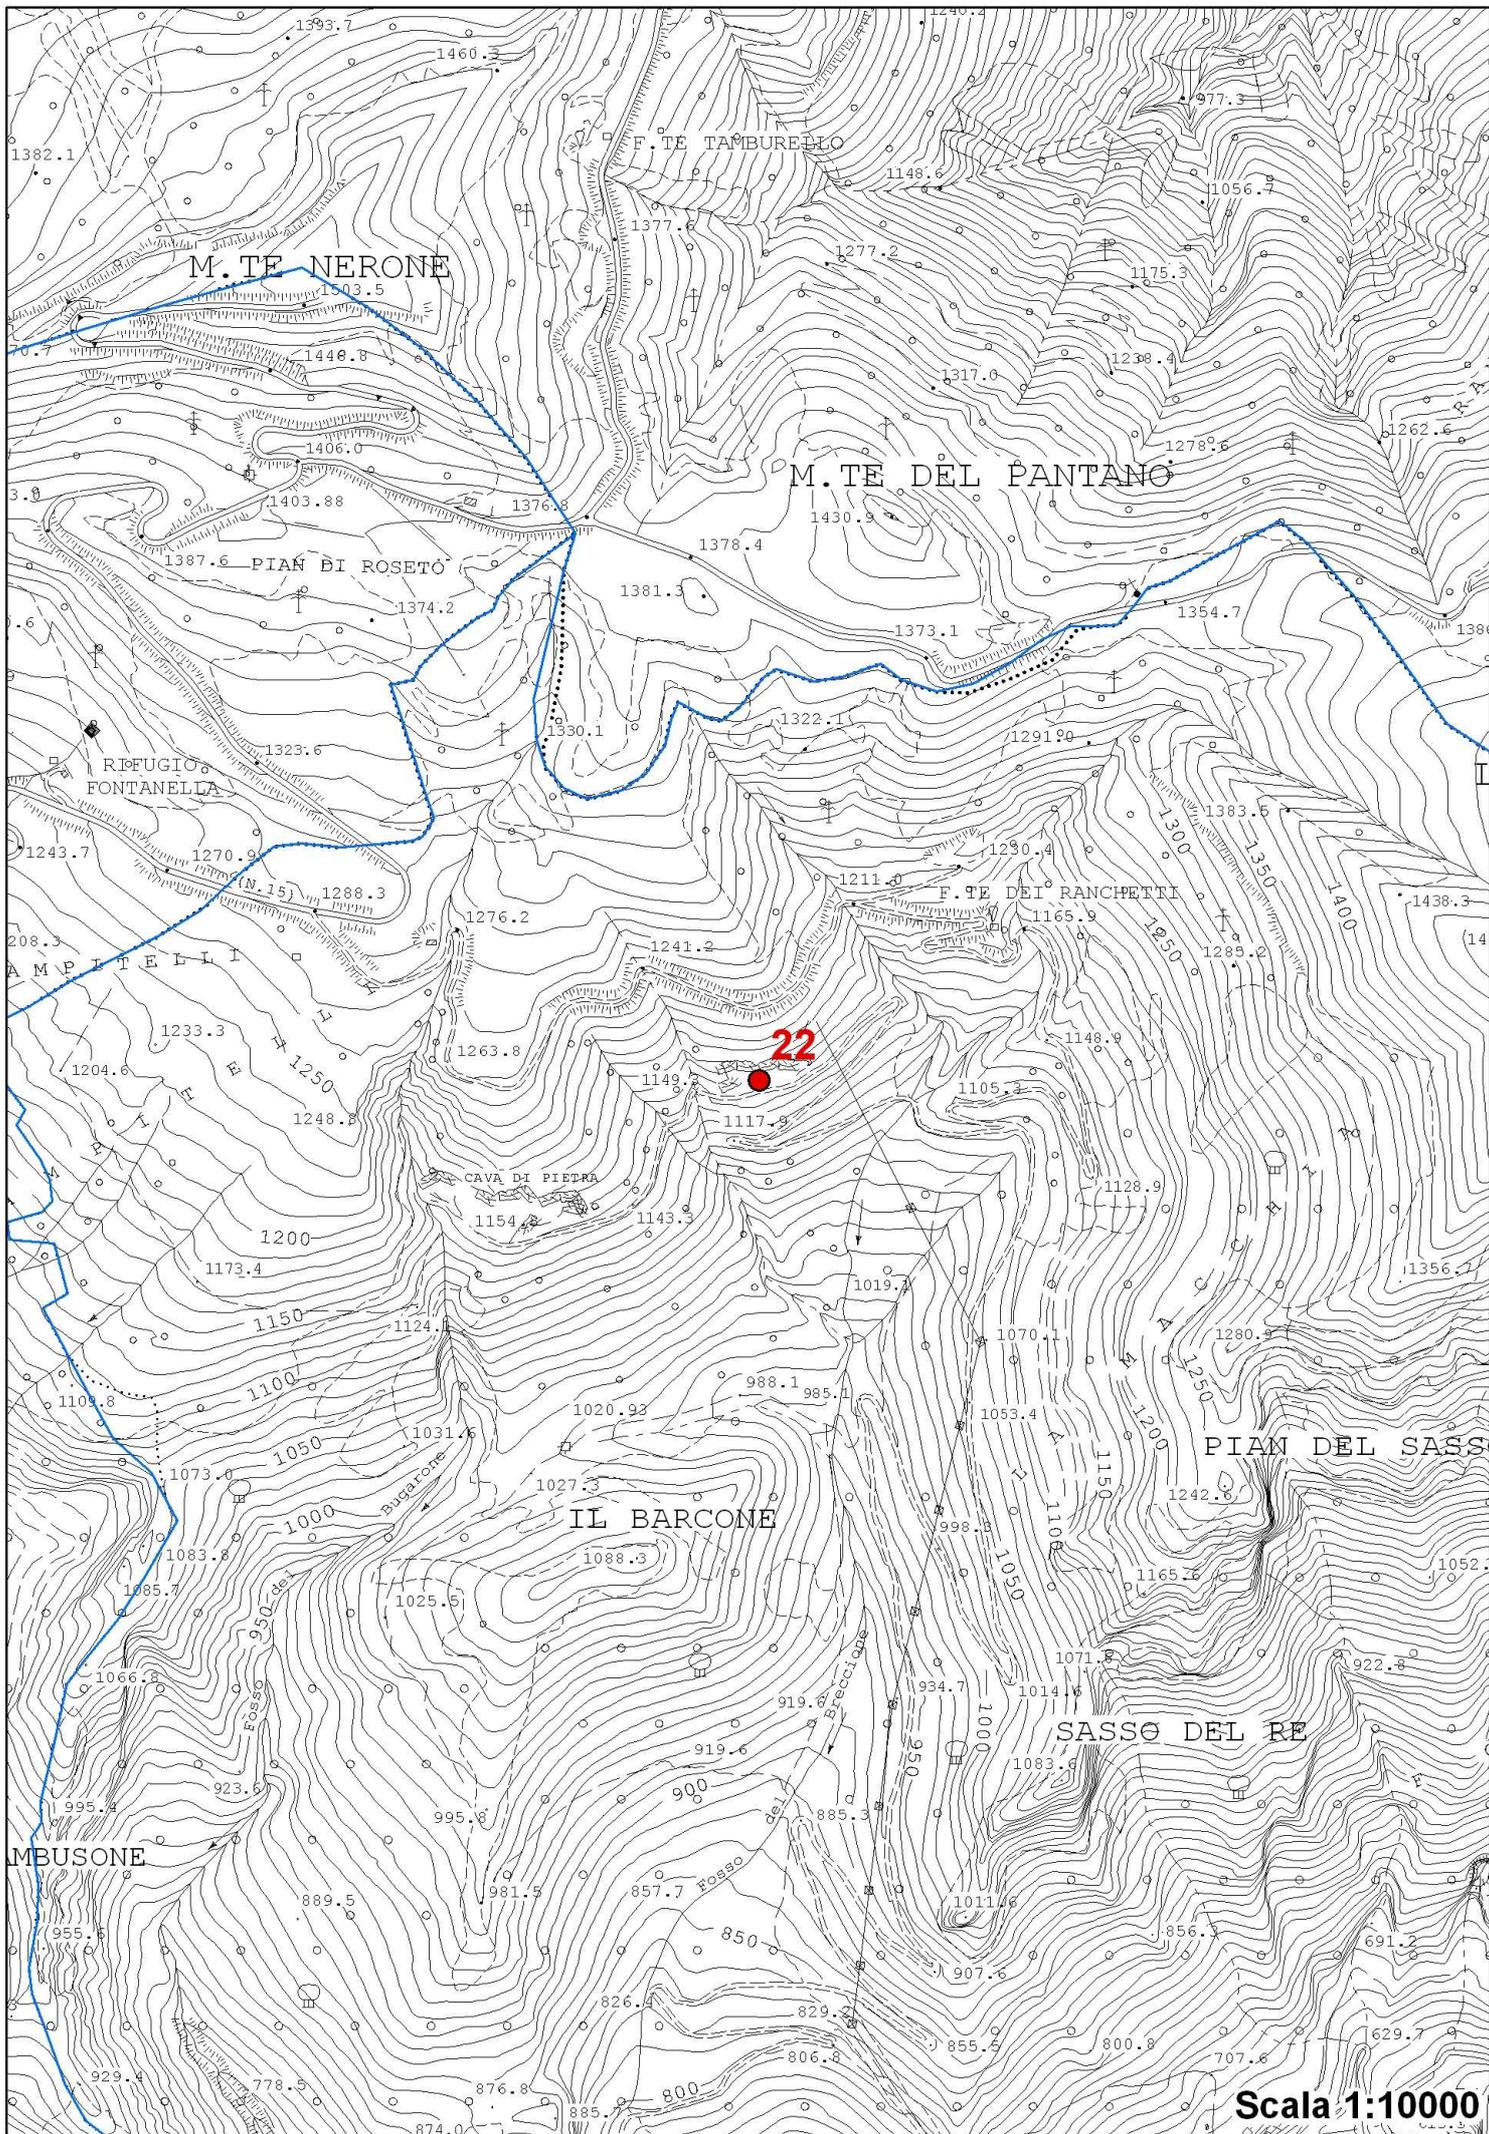
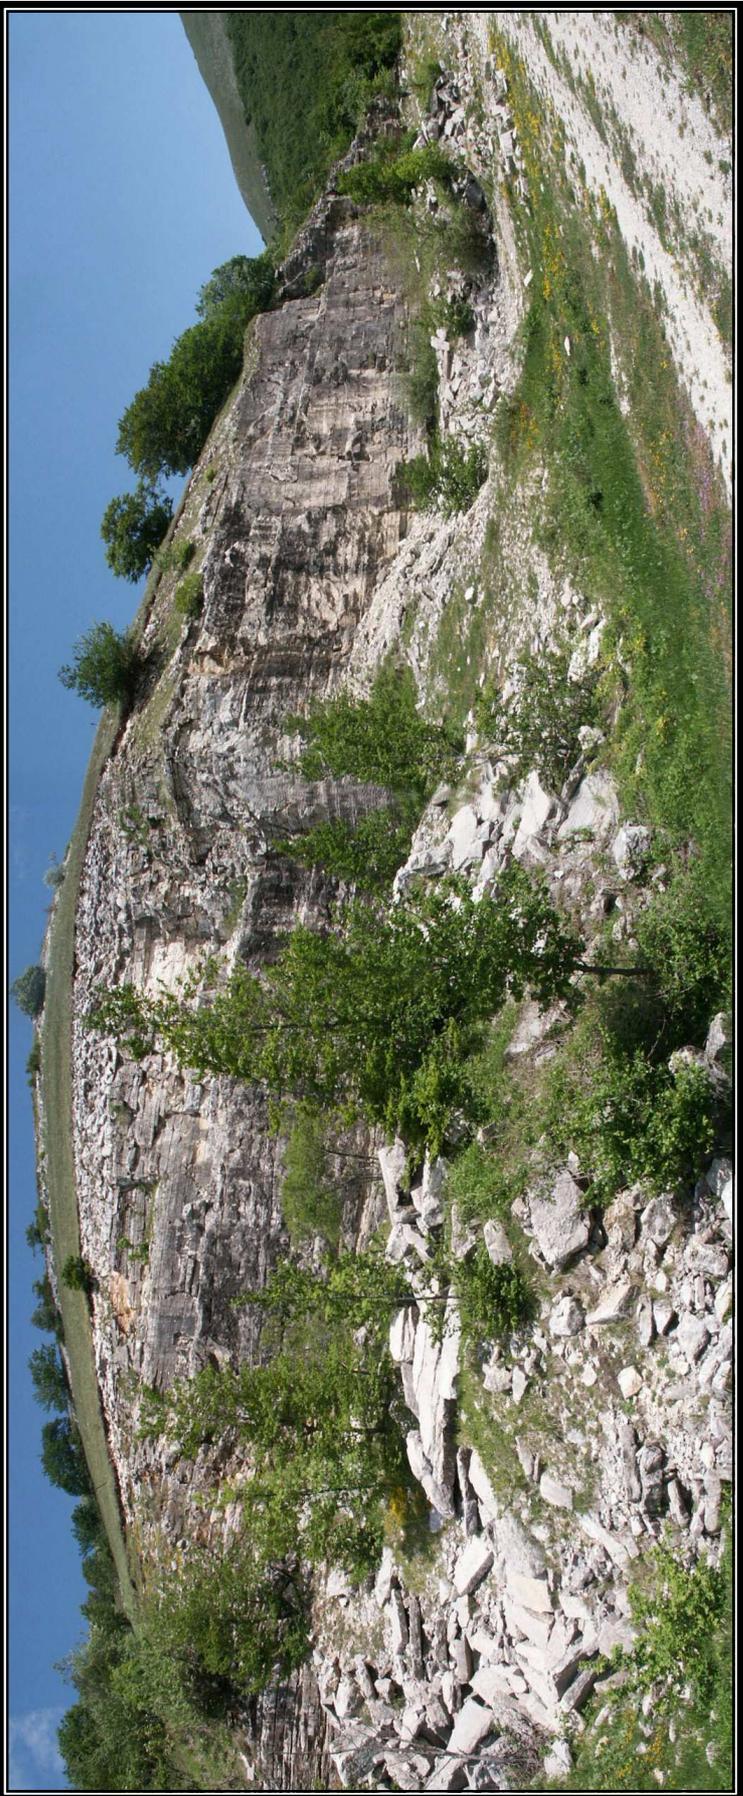
classificazione (PPAE 2003)	<input type="text" value="CD 2"/>	naturalistico	<input type="checkbox"/>	arbusteto	<input type="checkbox"/>
				legnose agrarie	<input type="checkbox"/>
				acque superficiali	<input type="checkbox"/>
				bosco	<input type="text" value="bosco misto"/>
<b>STATO ATTUALE E VALUTAZIONE DELL'IMPATTO</b>					
collocazione geografica	<input type="text" value="montana mezzacosta"/>				
metodo di coltivazione	<input type="text" value="a fronte unico"/>				
superficie m <sup>2</sup>	<input type="text" value="3000"/>				
larghezza m	<input type="text" value="50"/>				
lunghezza m	<input type="text" value="90"/>				
altezza fronte m	<input type="text" value="20"/>				
pendenza del fronte	<input type="text" value="Superiore a 70°( Subverticali)"/>				
stabilità del fronte	<input type="text" value="crolli puntuali"/>				
grado di rinaturalizzazione	<input type="text" value="Scarso successo(10-40% di superficie)"/>

impatto sul paesaggio	<input type="text" value="elevato"/>				
visibilità	<input type="text" value="elevata"/>				
necessità di intervento	<input type="text" value="Su parte della superficie"/>				
classificazione (PERCD 2010)	<input type="text" value="CD3 A"/>				
<b>NOTE</b>					
<p>Il vecchio sito di cava risulta abbandonato e degradato. L'attività interessava la formazione geologica di calcari stratificati, detta del Bugarone. Numerosi i crolli dovuti alla alterazione e alla fratturazione degli strati affioranti. Ai piedi del fronte si trovano cospicui ammassi notevoli sia in numero che in dimensioni. Trattandosi del Monte Nerone e quindi di una zona sensibile dal punto di vista paesistico ed ambientale, oltre ad essere una zona molto frequentata, si ritiene opportuno un intervento di recupero. Data la estrema vicinanza di questo sito a due altri individuati alle schede 19 e 40, si dovrà tenere particolare cura alla realizzazione di interventi secondo linee comuni.</p>
