AMMINISTRAZIONE PROVINCIALE di PESARO e URBINO

# PROGRAMMA ESECUTIVO RIPRISTINO CAVE DISMESSE

## SCHEDE DI RILEVAMENTO DELLE CAVE DISMESSE (DA P.P.A.E.) CHE NECESSITANO DI INTERVENTI DI RIPRISTINO E RECUPERO AMBIENTALE (CD3)

PROVINCIA DI PESARO E URBINO - rilevamento 2007-cave dismesse CD3

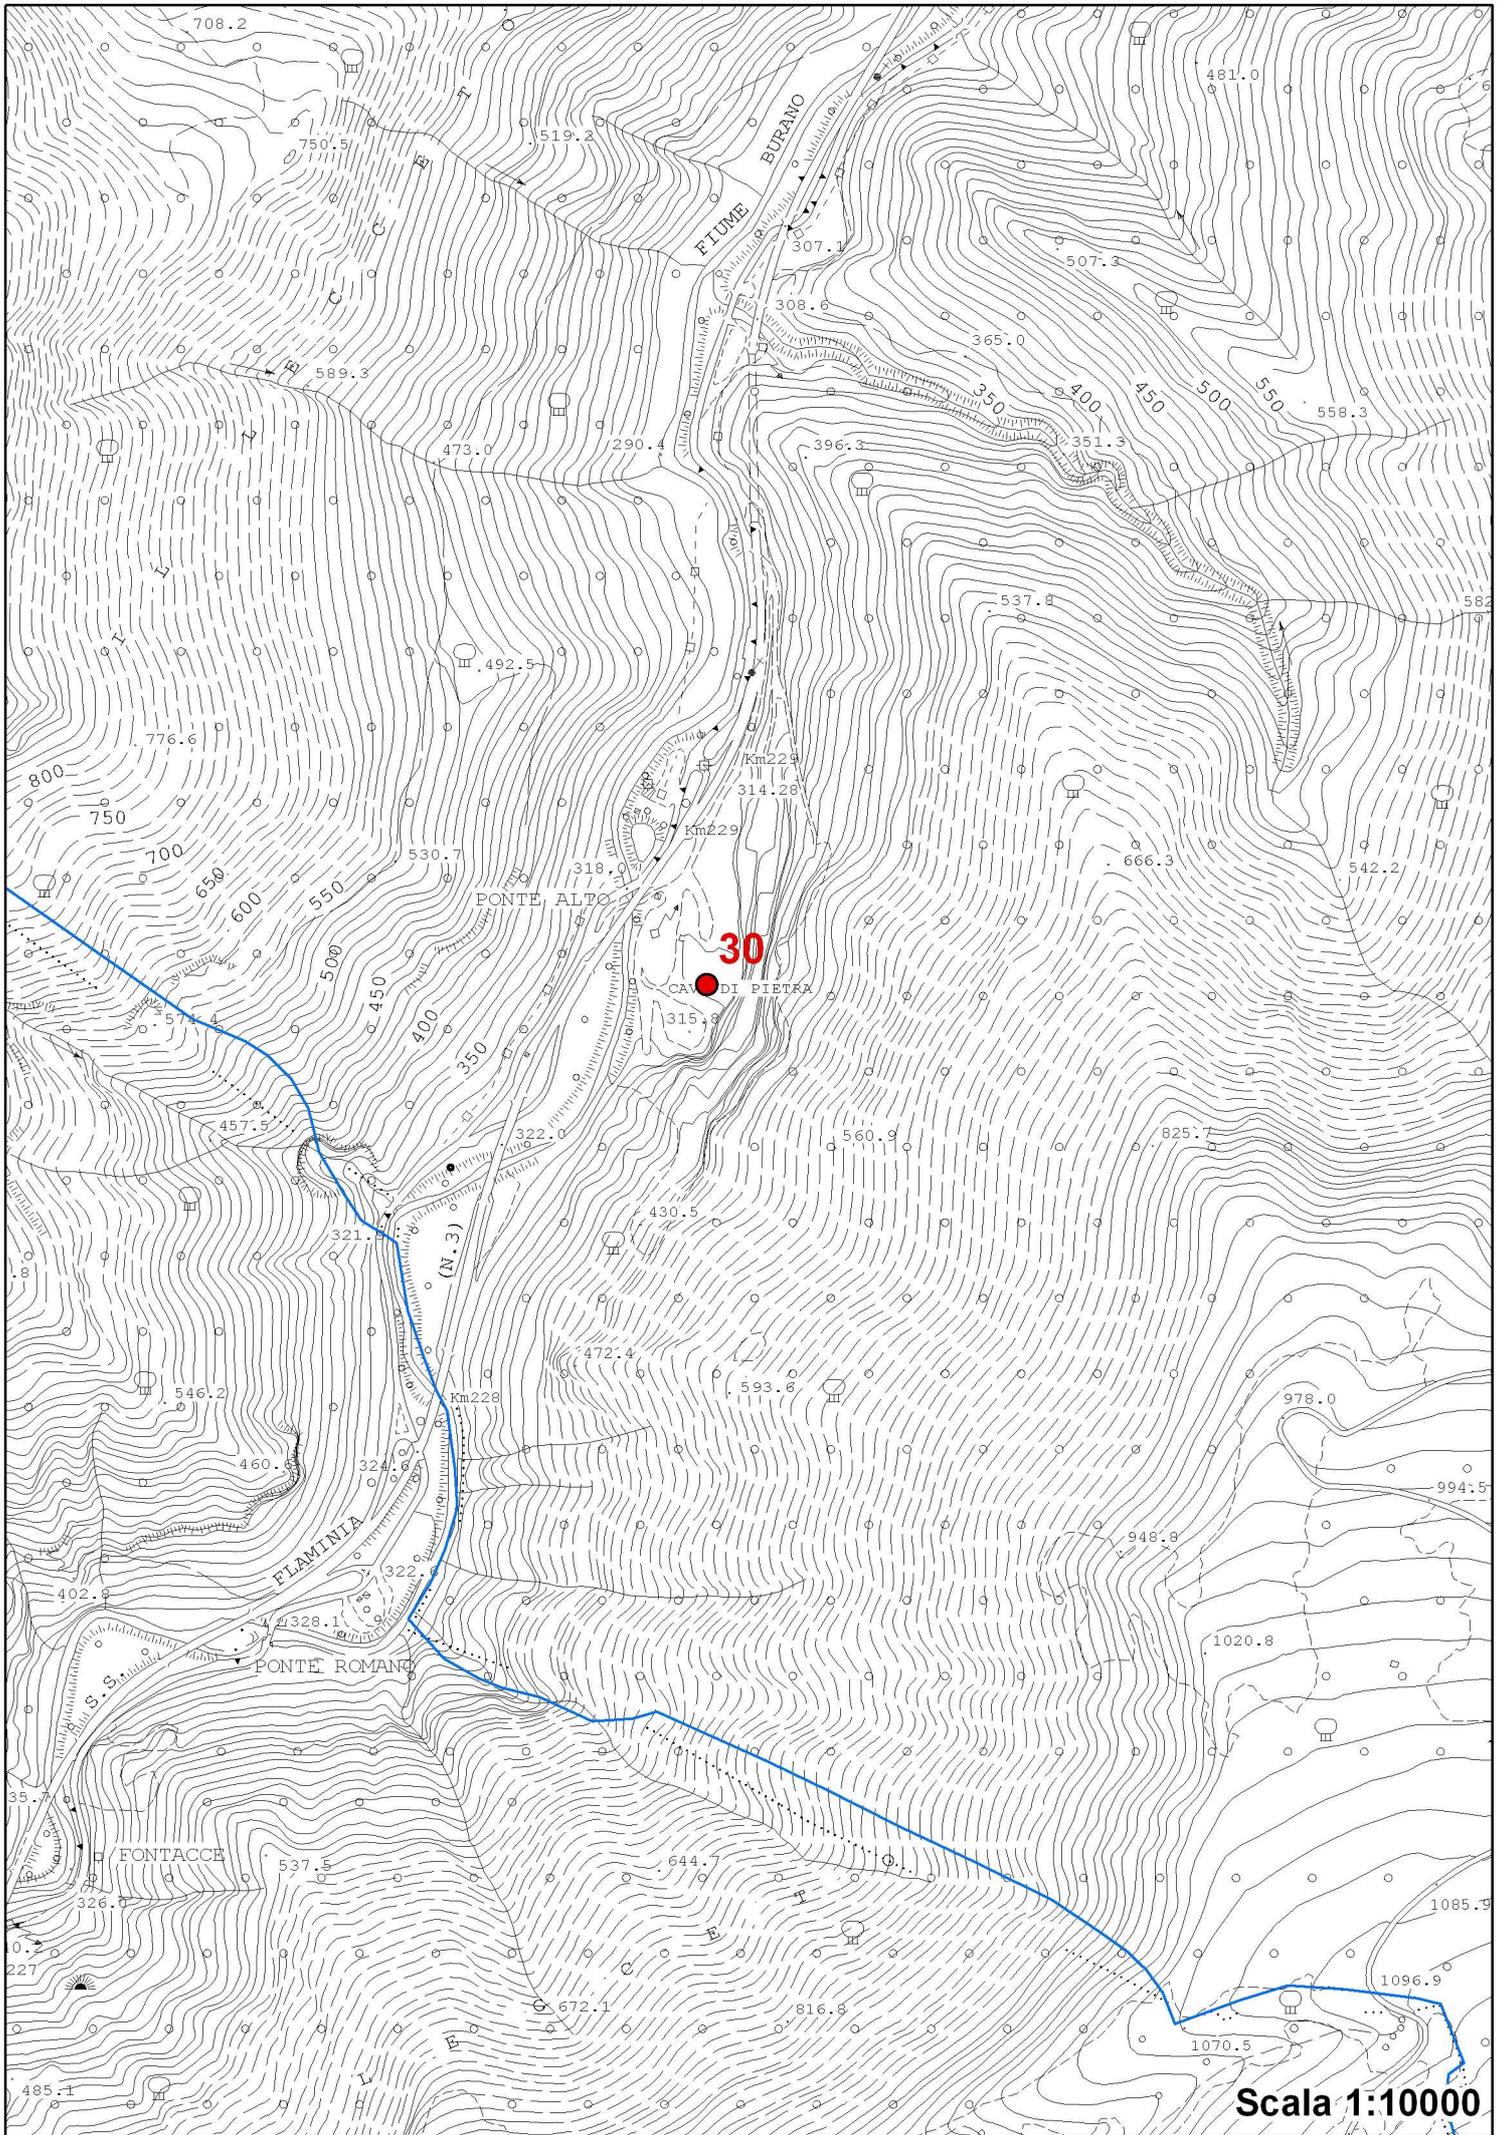
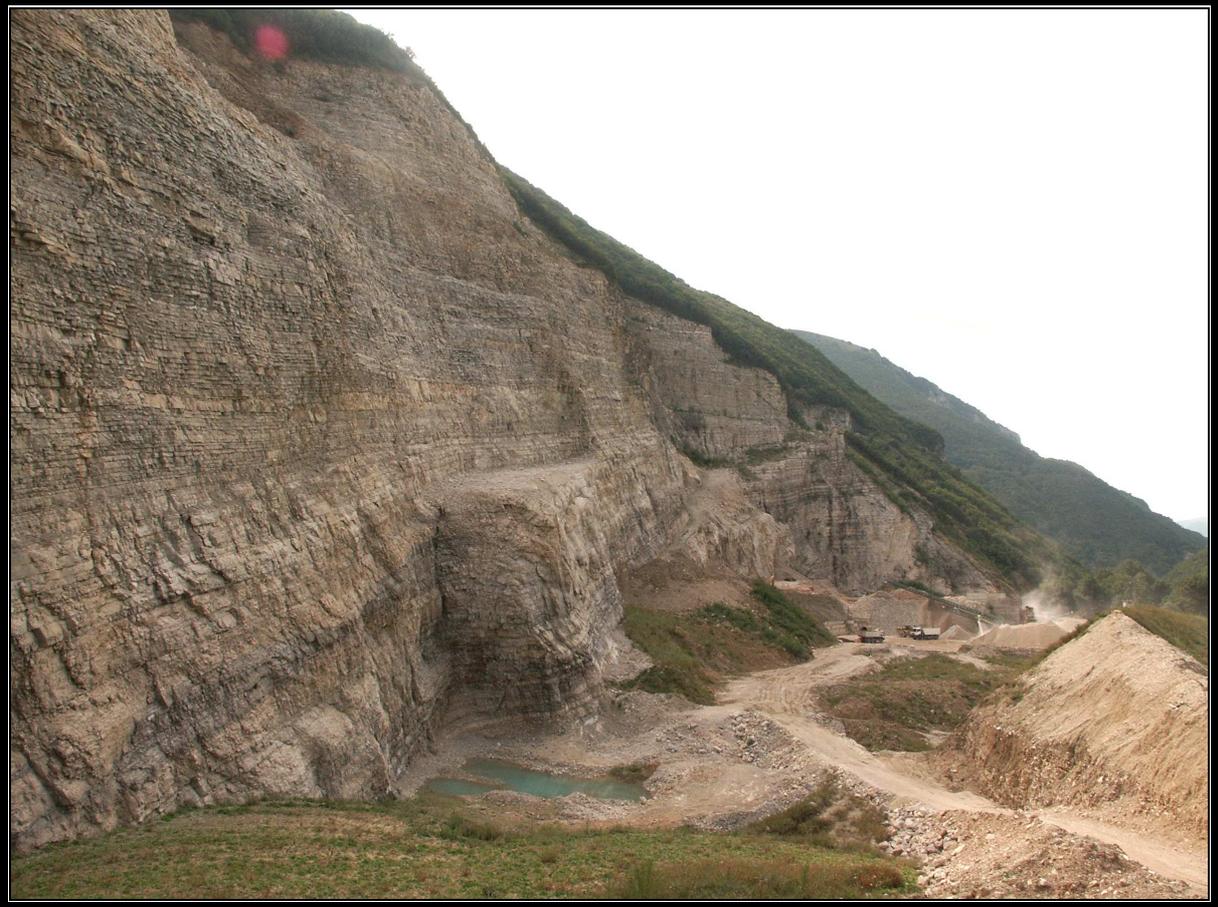
classificazione (PPAE 2003)	<input type="text" value="CD 2"/>	naturalistico <input type="checkbox"/>	arbusteto <input type="checkbox"/>
			legnose agrarie <input type="checkbox"/>
			acque superficiali <input checked="" type="checkbox"/>
			bosco <input type="text" value="ceduo di latifoglie"/>
<b>STATO ATTUALE E VALUTAZIONE DELL'IMPATTO</b>			
collocazione geografica	<input type="text" value="montana pedemontana"/>		
metodo di coltivazione	<input type="text" value="a gradoni multipli"/>		
superficie ma	<input type="text" value="64000"/>		
larghezza m	<input type="text" value="225"/>		
lunghezza m	<input type="text" value="450"/>		
altezza fronte m	<input type="text" value="200"/>		
pendenza del fronte	<input type="text" value="Superiore a 70°( Subverticali)"/>		
stabilità del fronte	<input type="text" value="crolli diffusi"/>		
grado di rinaturalizzazione	<input type="text" value="Non definibile"/>

impatto sul paesaggio	<input type="text" value="elevato"/>		
visibilità	<input type="text" value="elevata"/>		
necessità di intervento	<input type="text" value="Su parte della superficie"/>		
classificazione (PERCD 2010)	<input type="text" value="CD3 A"/>		
<b>NOTE</b>			
<p>Il sito di cava risulta ad elevato impatto. Si ritiene necessario un intervento di recupero ambientale. Da rilevare che negli ultimi anni sulla cava è stata eseguito un intervento di messa in sicurezza da tempo completato. Pur ritenendo prioritario un intervento di recupero, si evidenzia l'impossibilità ad intervenire per la presenza, nel piazzale di cava, di un frantoio attivo regolarmente autorizzato.</p>

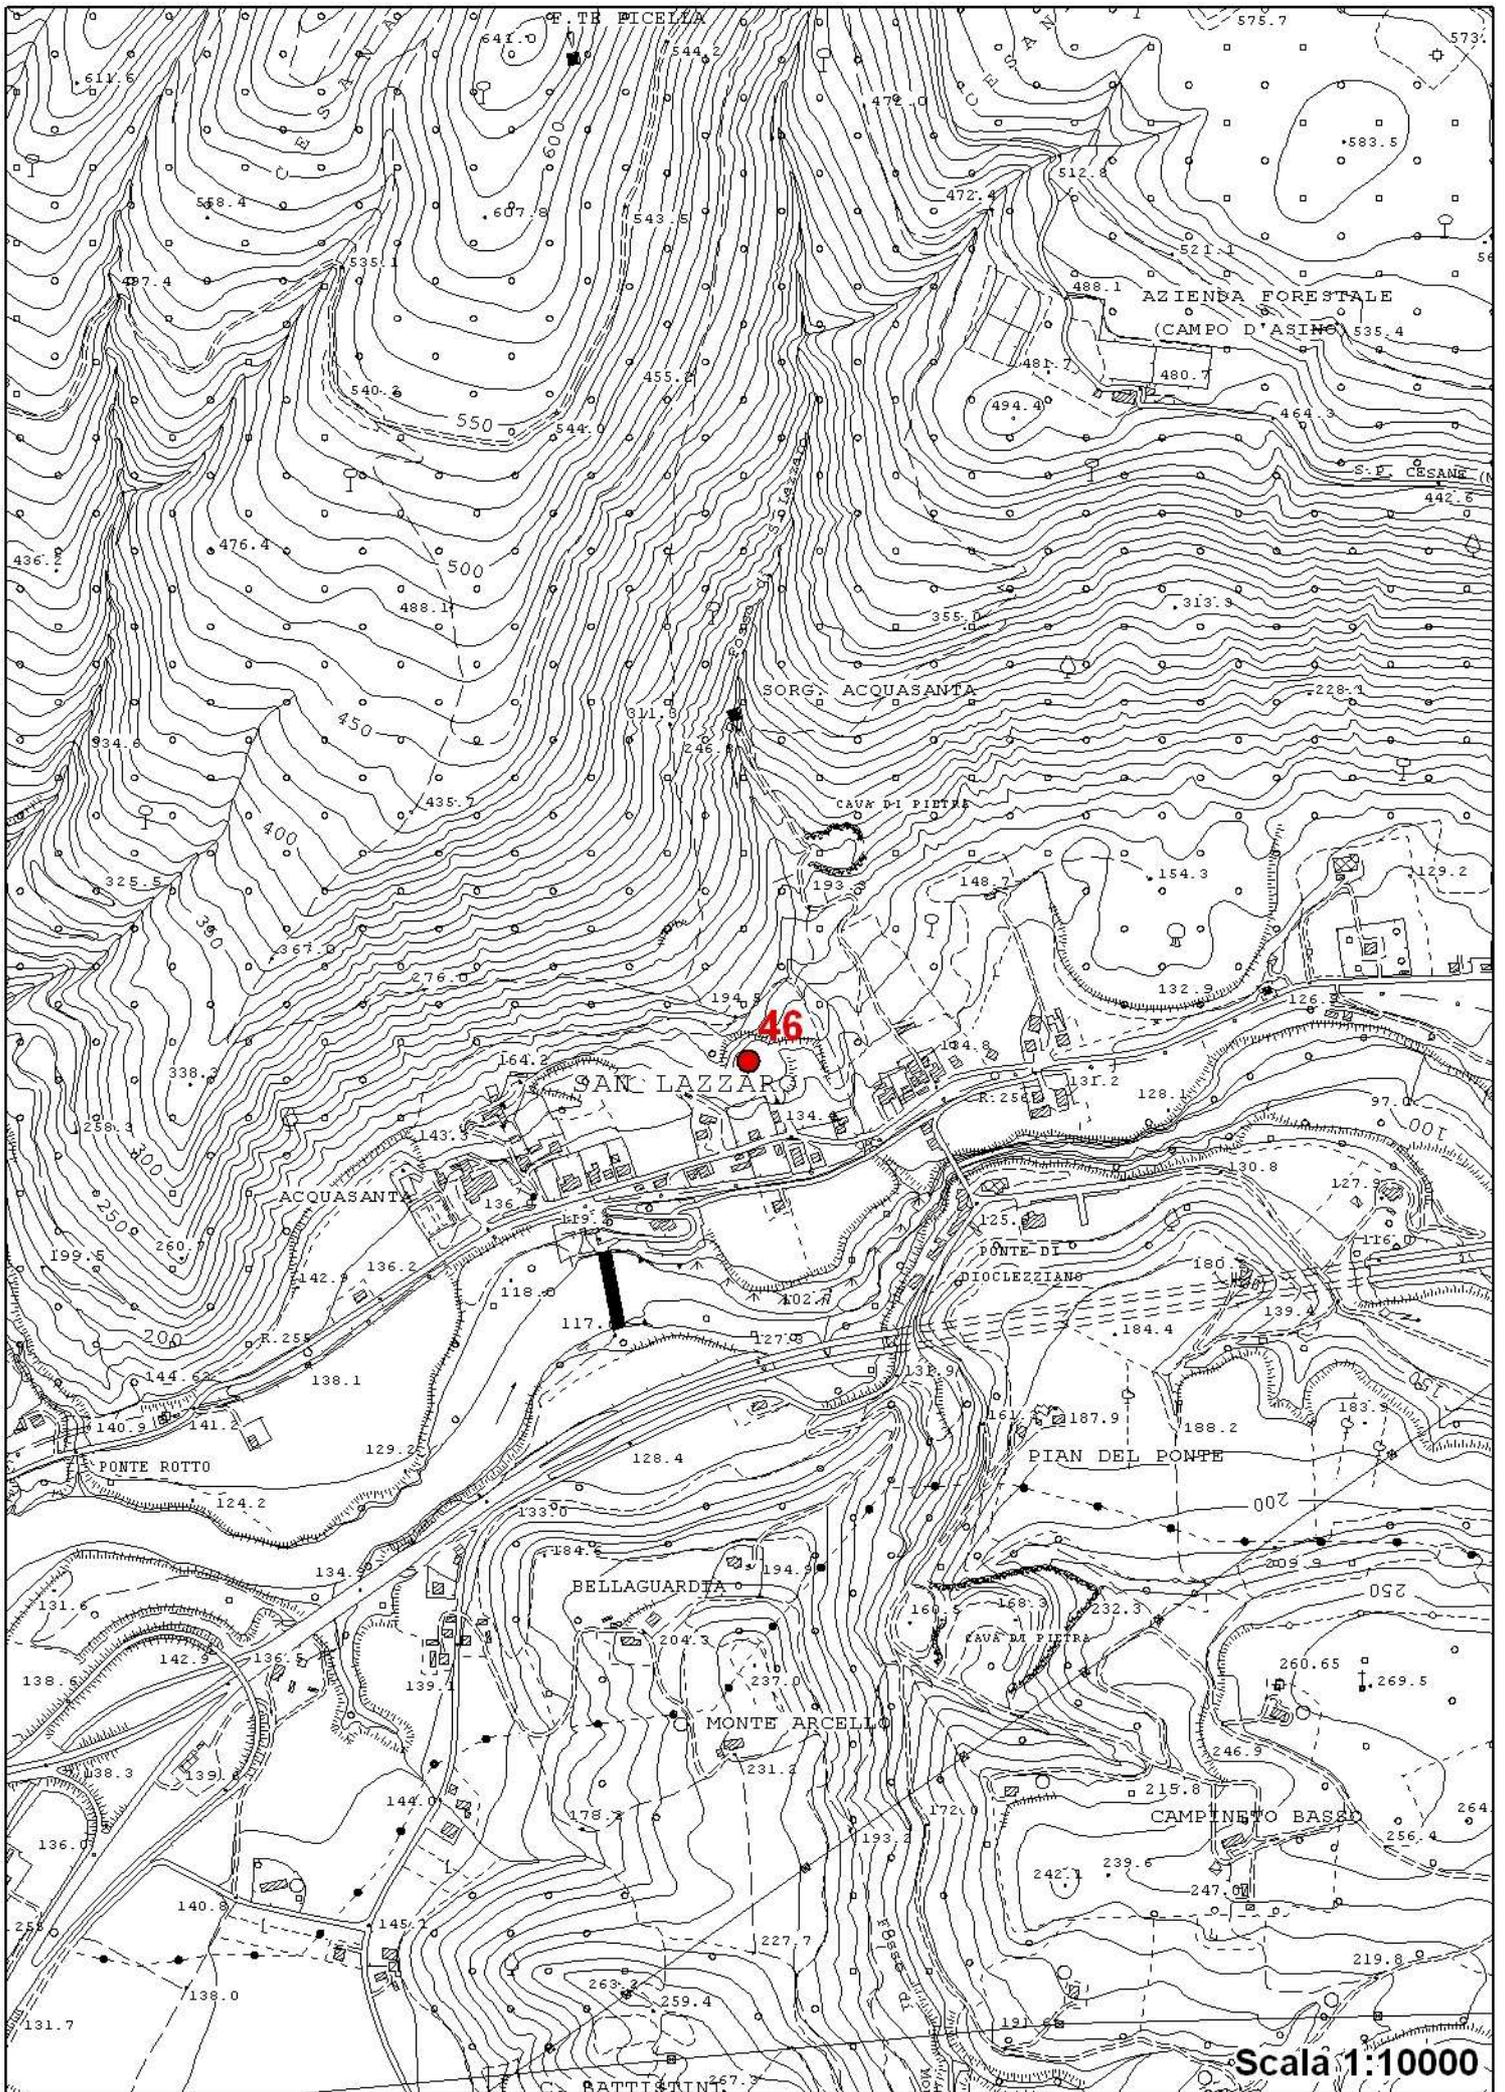
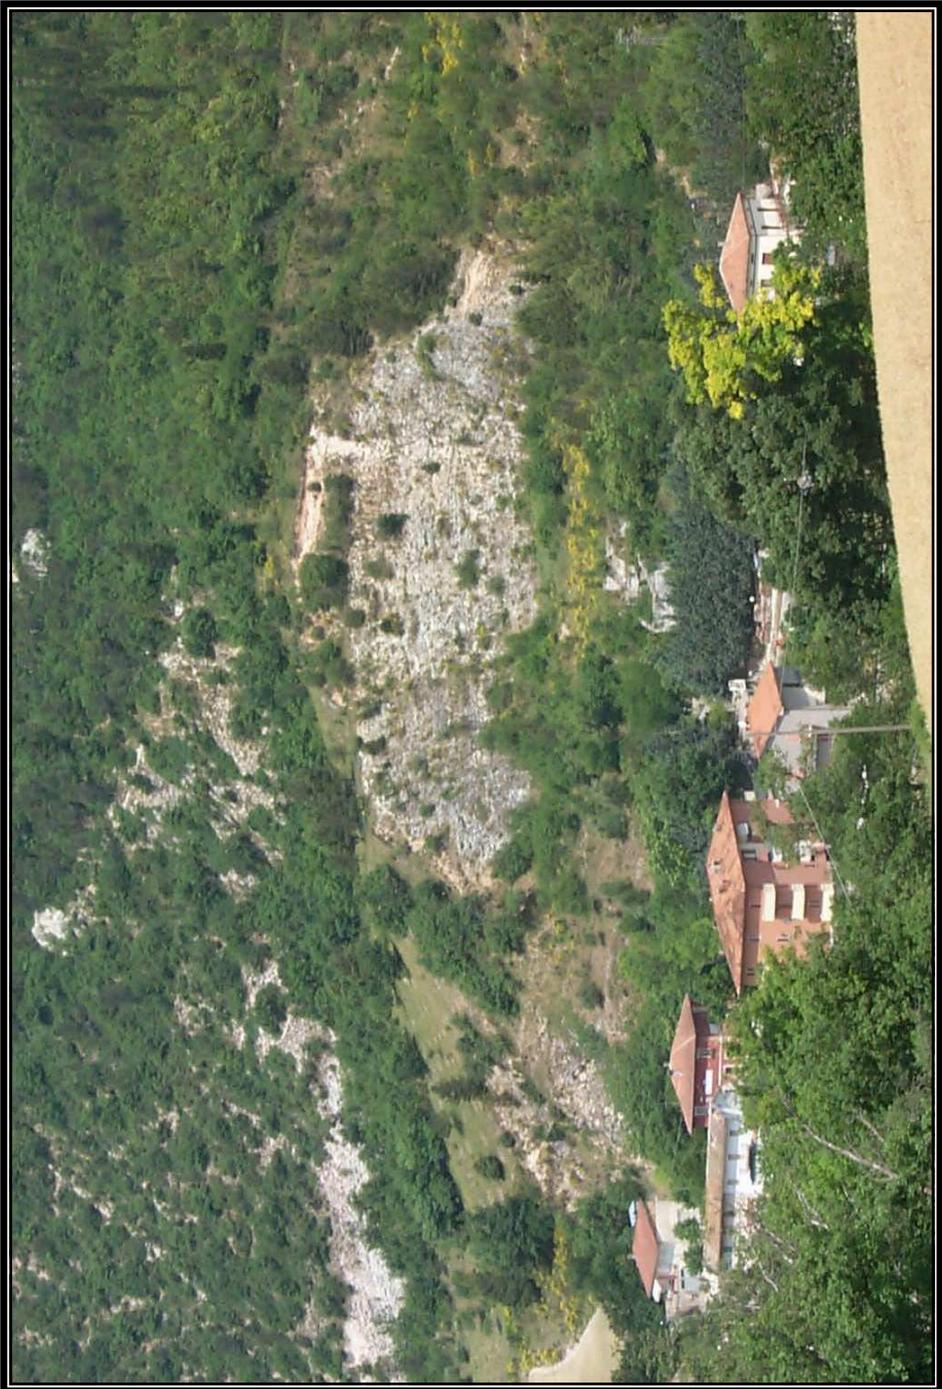
classificazione (PPAE 2003)	<input type="text" value="CD 3"/>	naturalistico <input type="checkbox"/>	arbusteto <input type="checkbox"/>
			legnose agrarie <input type="checkbox"/>
			acque superficiali <input type="checkbox"/>
			bosco <input type="text" value="alto fusto di conifere"/>
<b>STATO ATTUALE E VALUTAZIONE DELL'IMPATTO</b>			
collocazione geografica	<input type="text" value="montana pedemontana"/>		
metodo di coltivazione	<input type="text" value="a fronte unico"/>		
superficie ma	<input type="text" value="5000"/>		
larghezza m	<input type="text" value="80"/>		
lunghezza m	<input type="text" value="85"/>		
altezza fronte m	<input type="text" value="50"/>		
pendenza del fronte	<input type="text" value="Compresa tra 30° e 70°"/>		
stabilità del fronte	<input type="text" value="stabile"/>		
grado di rinaturalizzazione	<input type="text" value="Parziale successo(40-70% di superficie)"/>		
impatto sul paesaggio	<input type="text" value="medio"/>

visibilità	<input type="text" value="media"/>		
necessità di intervento	<input type="text" value="Non necessitano interventi"/>		
classificazione (PERCD 2010)	<input type="text" value="CD2"/>		
<b>NOTE</b>			
<p>Il fondo cava si è completamente rinaturalizzato in maniera spontanea, mentre il fronte è scarsamente rivegetato. La zona non è facilmente accessibile, ed è scarsamente visibile dalle vicine vie di comunicazione. L'accesso all'area è di proprietà privata perché l'edificio antistante all'ingresso all'area di cava, edificio che era ad uso della vecchia attività estrattiva, è attualmente destinato a civile abitazione. Non mostra segni di instabilità.</p>

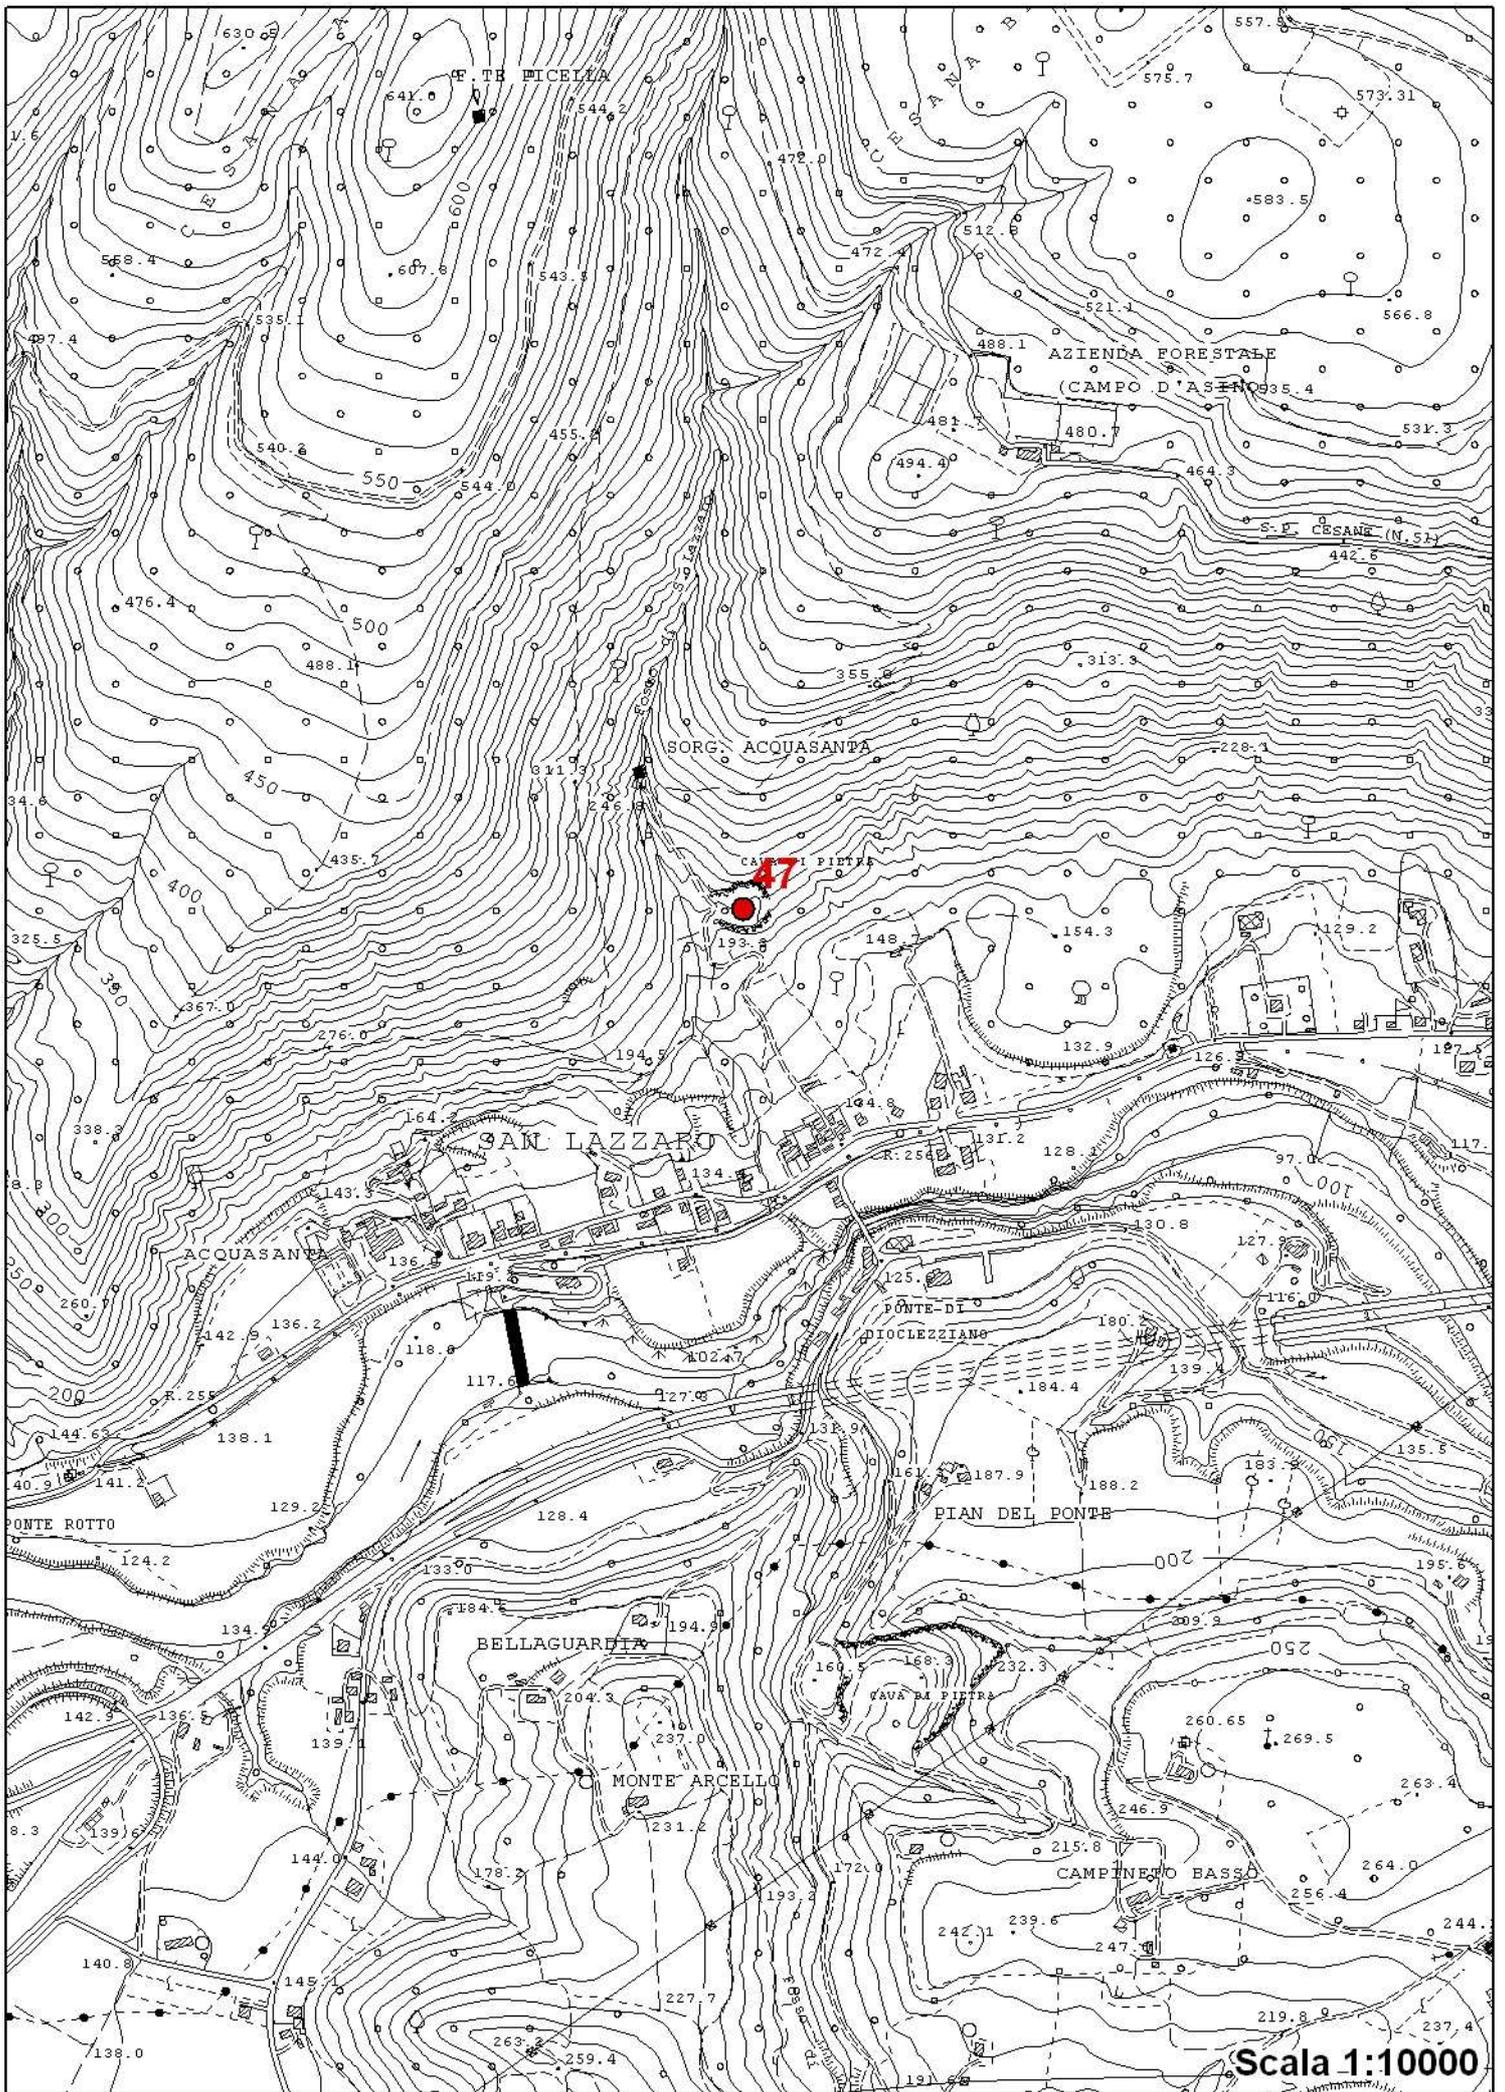
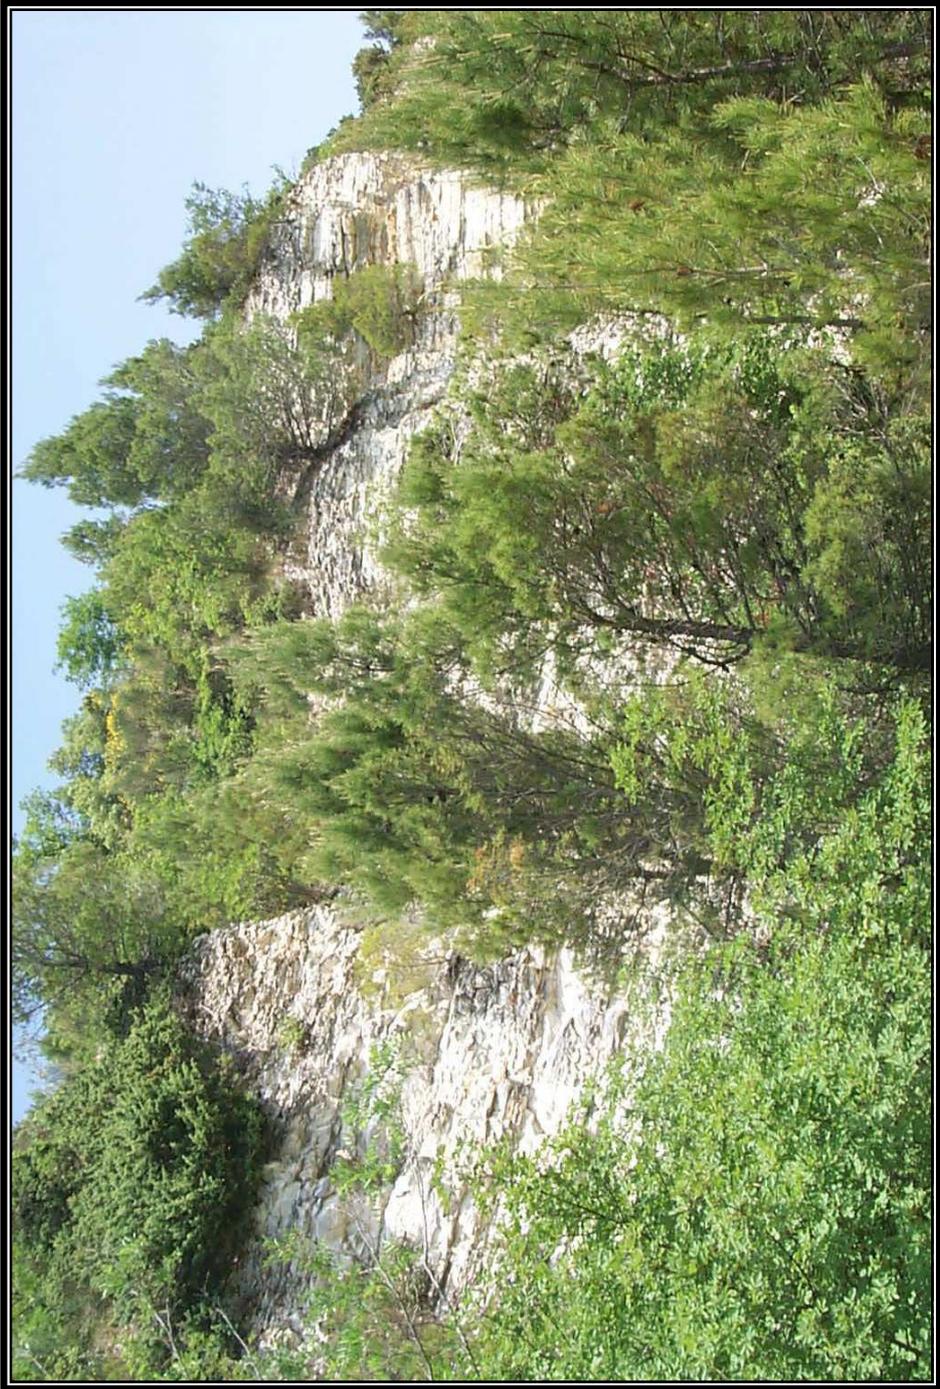
classificazione (PPAE 2003)	<input type="text" value="CD 3"/>	naturalistico <input type="checkbox"/>	arbusteto <input type="checkbox"/>
			legnose agrarie <input type="checkbox"/>
			acque superficiali <input type="checkbox"/>
<b>STATO ATTUALE E VALUTAZIONE DELL'IMPATTO</b>			bosco <input type="text" value="alto fusto di conifere"/>
collocazione geografica	<input type="text" value="montana mezzacosta"/>		
metodo di coltivazione	<input type="text" value="a fronte unico"/>		
superficie ma	<input type="text" value="4300"/>		
larghezza m	<input type="text" value="75"/>		
lunghezza m	<input type="text" value="80"/>		
altezza fronte m	<input type="text" value="50"/>		
pendenza del fronte	<input type="text" value="Superiore a 70°( Subverticali)"/>		
stabilità del fronte	<input type="text" value="crolli puntuali"/>		
grado di rinaturalizzazione	<input type="text" value="Parziale successo(40-70% di superficie)"/>

impatto sul paesaggio	<input type="text" value="basso"/>		
visibilità	<input type="text" value="bassa"/>		
necessità di intervento	<input type="text" value="Non necessitano interventi"/>		
classificazione (PERCD 2010)	<input type="text" value="CD2"/>		
<b>NOTE</b>			
<p>Il fondo cava risulta completamente rinaturalizzato attraverso un intervento di rimboscimento, mentre il fronte è scarsamente rivegetato e caratterizzato dalla presenza di strati sottili in cui gli strati calcarei sono visibilmente fratturati ed alterati. La zona non è facilmente accessibile, ed è scarsamente visibile dalle vicine vie di comunicazione. Potrebbe essere sufficiente prevedere un miglioramento boschivo.</p>

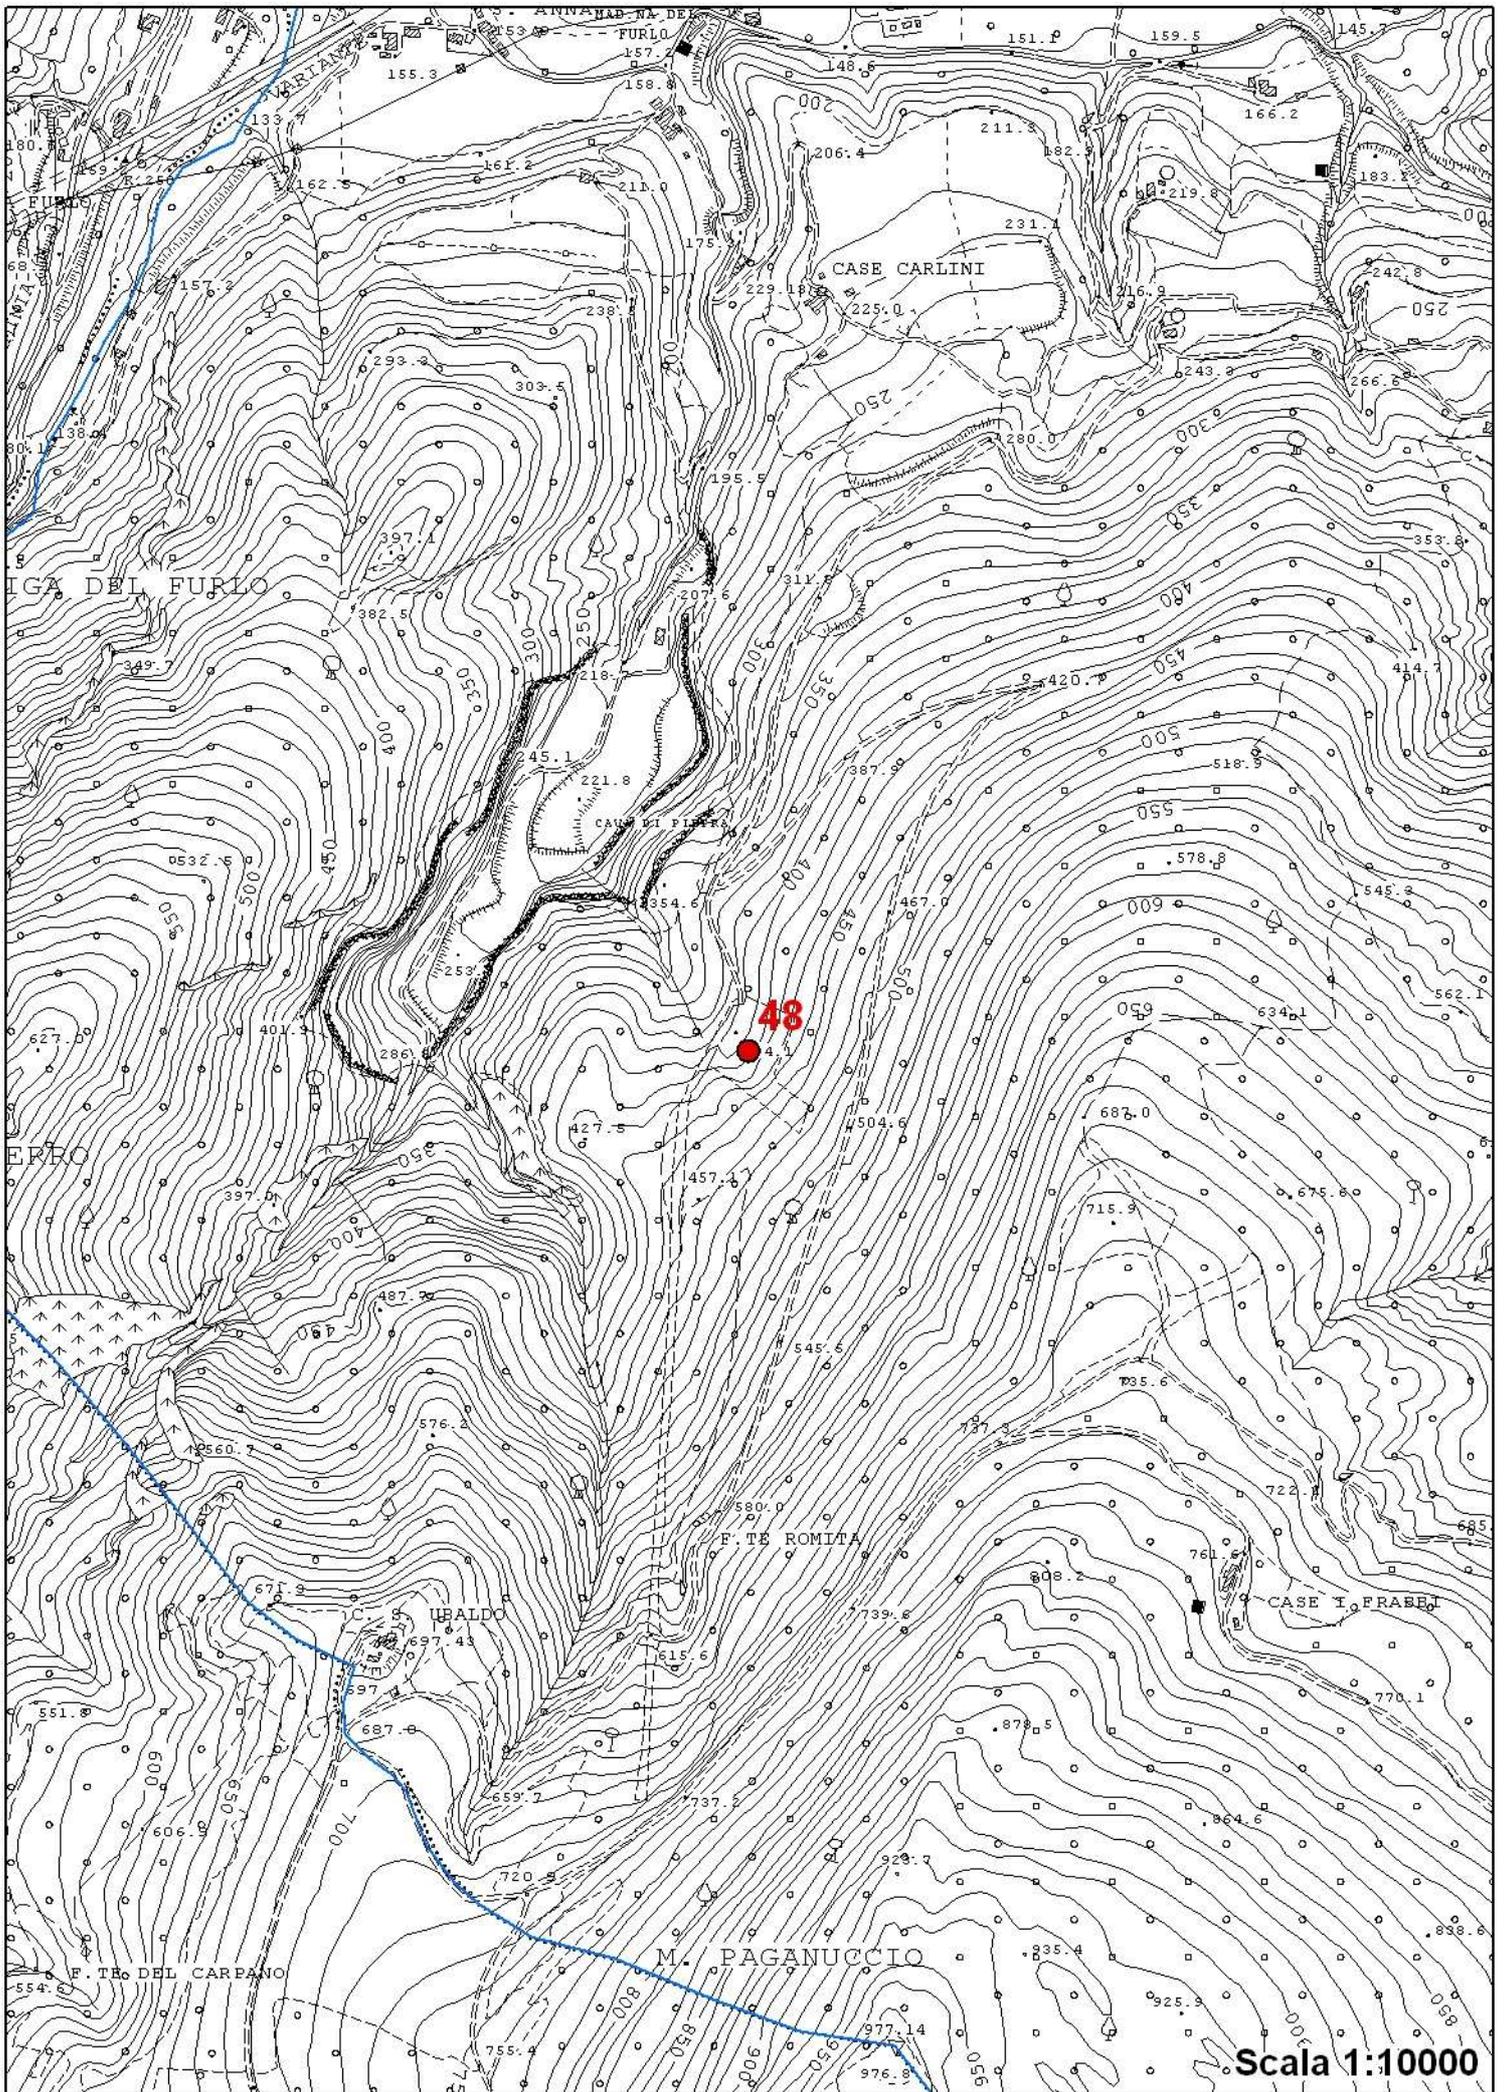
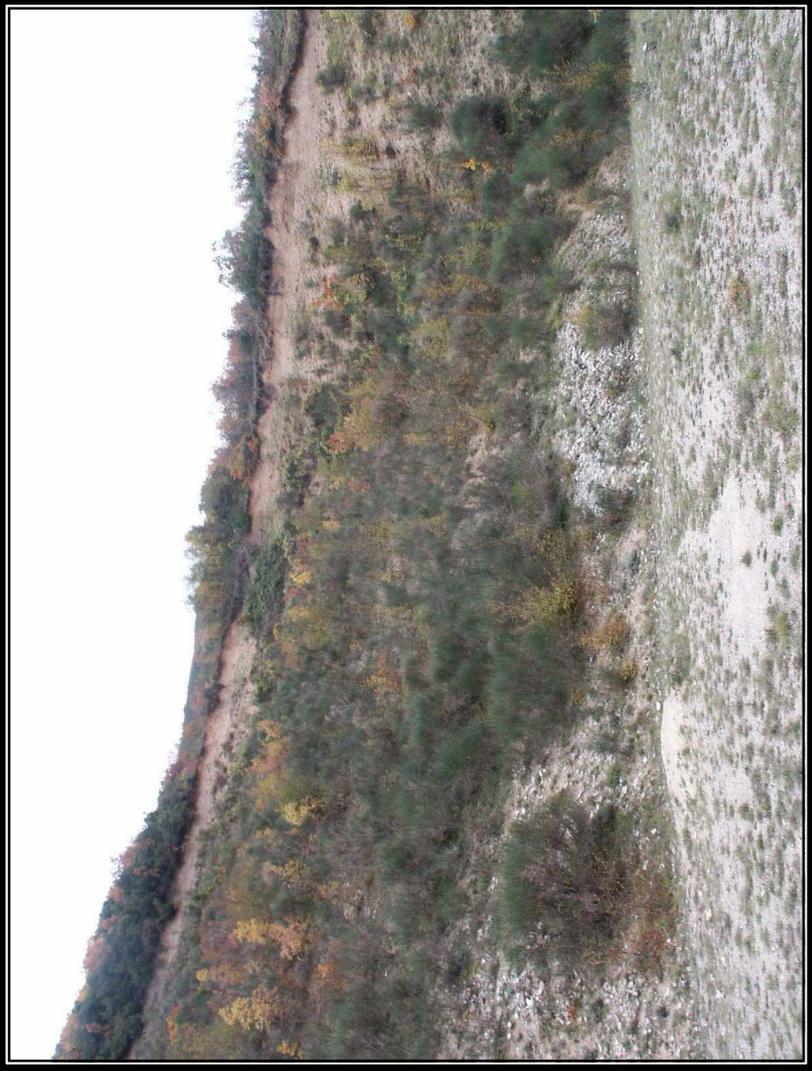
classificazione (PPAE 2003)	<input type="text" value="CD 3"/>	naturalistico <input type="checkbox"/>	arbusteto <input checked="" type="checkbox"/>
			legnose agrarie <input type="checkbox"/>
			acque superficiali <input type="checkbox"/>
			bosco <input type="text" value="ceduo di latifoglie"/>
<b>STATO ATTUALE E VALUTAZIONE DELL'IMPATTO</b>			
collocazione geografica	<input type="text" value="montana mezzacosta"/>		
metodo di coltivazione	<input type="text" value="senza gradoni"/>		
superficie ma	<input type="text" value="8600"/>		
larghezza m	<input type="text" value="90"/>		
lunghezza m	<input type="text" value="110"/>		
altezza fronte m	<input type="text" value="55"/>		
pendenza del fronte	<input type="text" value="Compresa tra 30° e 70°"/>		
stabilità del fronte	<input type="text" value="crolli puntuali"/>		
grado di rinaturalizzazione	<input type="text" value="Parziale successo(40-70% di superficie)"/>

impatto sul paesaggio	<input type="text" value="medio"/>		
visibilità	<input type="text" value="bassa"/>		
necessità di intervento	<input type="text" value="Su parte della superficie"/>		
classificazione (PERCD 2010)	<input type="text" value="CD2"/>		
<b>NOTE</b>			
<p>Il processo di vegetazione spontanea è in stato avanzato su quasi tutto il fronte di cava, tranne nella parte più acclive corrispondente al ciglio della scarpata, laddove risulta notevolmente lento. Il piazzale è brullo e presenta scarsa copertura di suolo.</p> <p>Si ipotizzano interventi di riqualificazione ambientale e/o rimboschimento.</p>
