AMMINISTRAZIONE PROVINCIALE di PESARO e URBINO

# PROGRAMMA ESECUTIVO RIPRISTINO CAVE DISMESSE

## SCHEDE DI RILEVAMENTO DELLE CAVE DISMESSE (DA P.P.A.E.) CHE NECESSITANO DI INTERVENTI DI RIPRISTINO E RECUPERO AMBIENTALE (CD3)

PROVINCIA DI PESARO E URBINO - rilevamento 2007-cave dismesse CD3

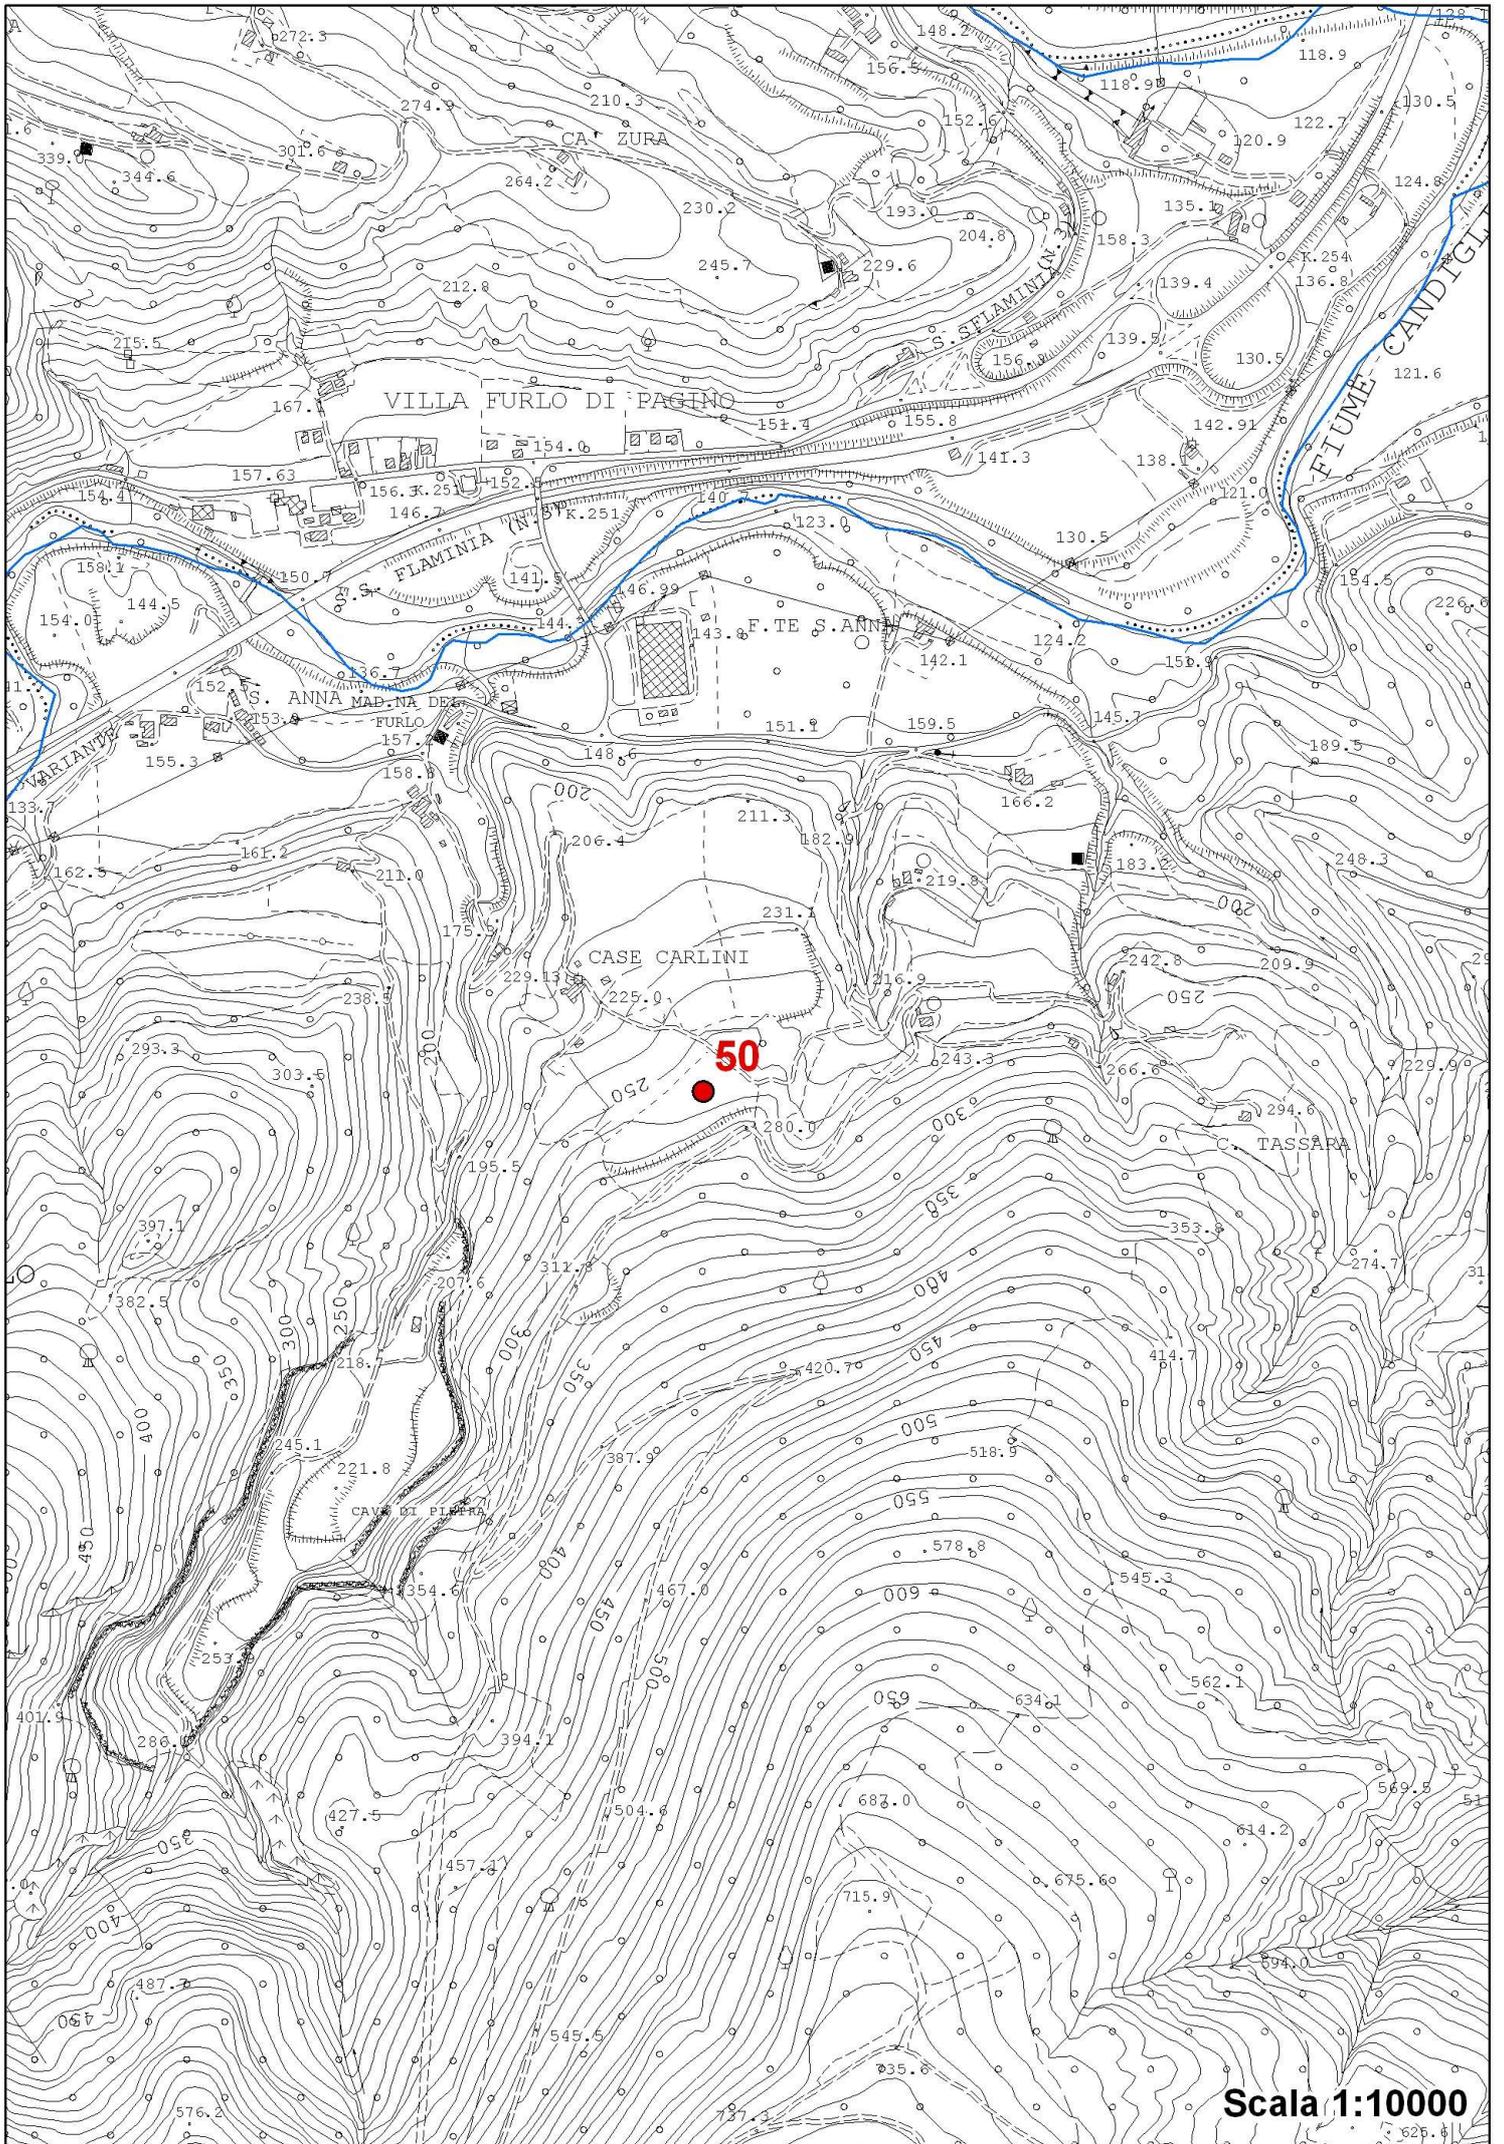
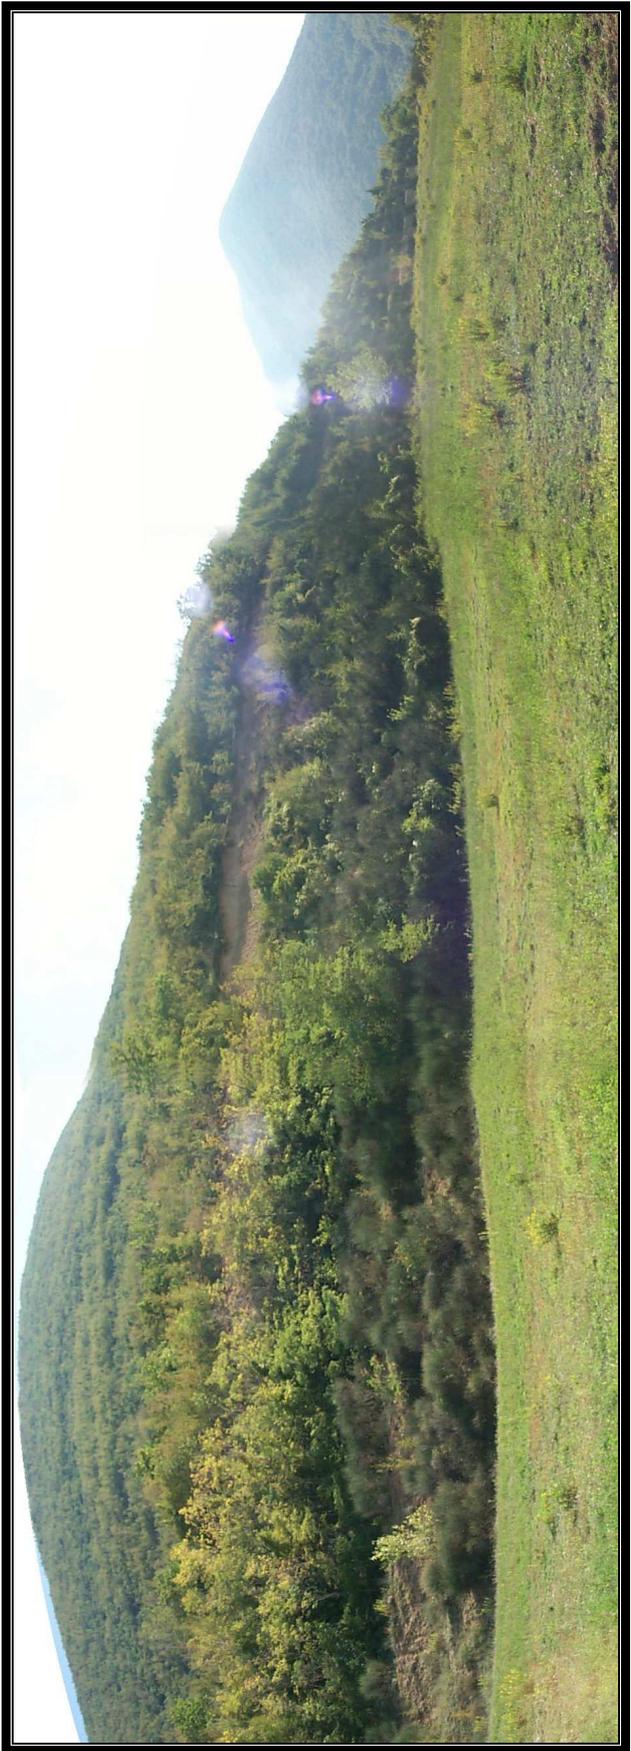
classificazione (PPAE 2003)	<input type="text" value="CD 3"/>	naturalistico <input type="checkbox"/>	arbusteto <input type="checkbox"/>
			legnose agrarie <input type="checkbox"/>
			acque superficiali <input type="checkbox"/>
			bosco <input type="text" value="ceduo di latifoglie"/>
<b>STATO ATTUALE E VALUTAZIONE DELL'IMPATTO</b>			
collocazione geografica	<input type="text" value="montana pedemontana"/>		
metodo di coltivazione	<input type="text" value="senza gradoni"/>		
superficie ma	<input type="text" value="24000"/>		
larghezza m	<input type="text" value="100"/>		
lunghezza m	<input type="text" value="450"/>		
altezza fronte m	<input type="text" value="20"/>		
pendenza del fronte	<input type="text" value="Compresa tra 30° e 70°"/>		
stabilità del fronte	<input type="text" value="stabile"/>		
grado di rinaturalizzazione	<input type="text" value="Con successo (70-100% di superficie)"/>		
impatto sul paesaggio	<input type="text" value="nullo"/>

visibilità	<input type="text" value="nulla"/>		
necessità di intervento	<input type="text" value="Non necessitano interventi"/>		
classificazione (PERCD 2010)	<input type="text" value="CD1"/>		
<b>NOTE</b>			
<p>Non più necessario alcun intervento in quanto il processo di rinaturalizzazione spontaneo è ormai quasi completato con ottimo risultato.</p>

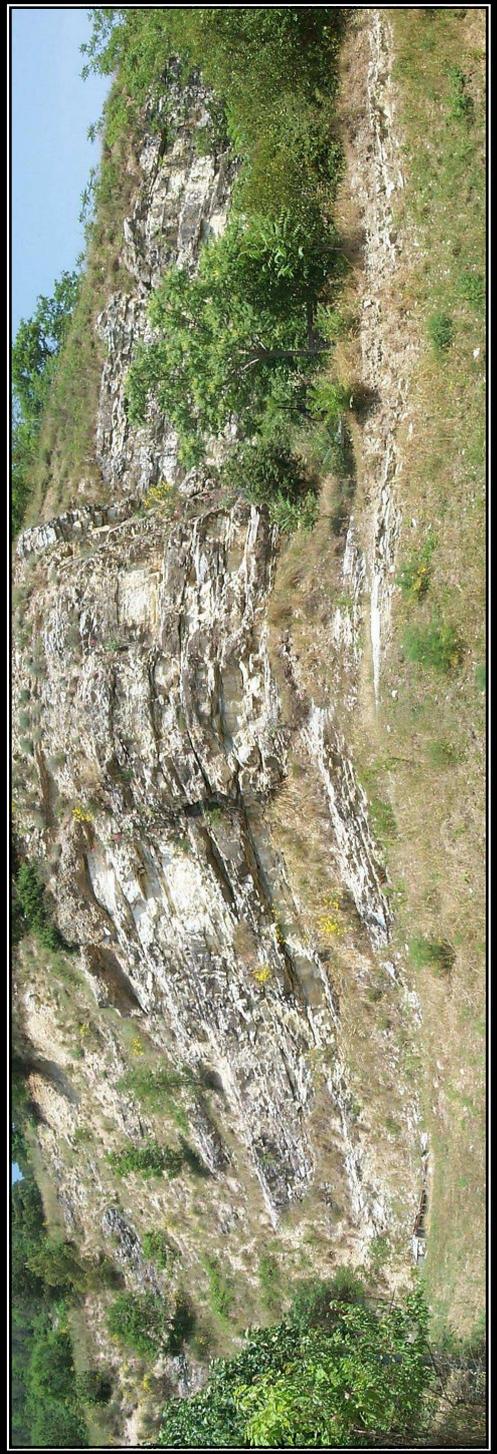
classificazione (PPAE 2003)	<input type="text" value="CD 3"/>	naturalistico <input type="checkbox"/>	arbusteto <input type="checkbox"/>
			legnose agrarie <input type="checkbox"/>
			acque superficiali <input type="checkbox"/>
			bosco <input type="text" value="ceduo di latifoglie"/>
<b>STATO ATTUALE E VALUTAZIONE DELL'IMPATTO</b>			
collocazione geografica	<input type="text" value="montana pedemontana"/>		
metodo di coltivazione	<input type="text" value="senza gradoni"/>		
superficie ma	<input type="text" value="24000"/>		
larghezza m	<input type="text" value="100"/>		
lunghezza m	<input type="text" value="450"/>		
altezza fronte m	<input type="text" value="20"/>		
pendenza del fronte	<input type="text" value="Compresa tra 30° e 70°"/>		
stabilità del fronte	<input type="text" value="stabile"/>		
grado di rinaturalizzazione	<input type="text" value="Con successo (70-100% di superficie)"/>		
impatto sul paesaggio	<input type="text" value="nullo"/>

visibilità	<input type="text" value="nulla"/>		
necessità di intervento	<input type="text" value="Non necessitano interventi"/>		
classificazione (PERCD 2010)	<input type="text" value="CD1"/>		
<b>NOTE</b>			
<p>Non più necessario alcun intervento in quanto il processo di rinaturalizzazione spontaneo è ormai quasi completato con ottimo risultato.</p>
