PROVINCIA DI PESARO E URBINO - rilevamento 2007-cave dismesse CD3

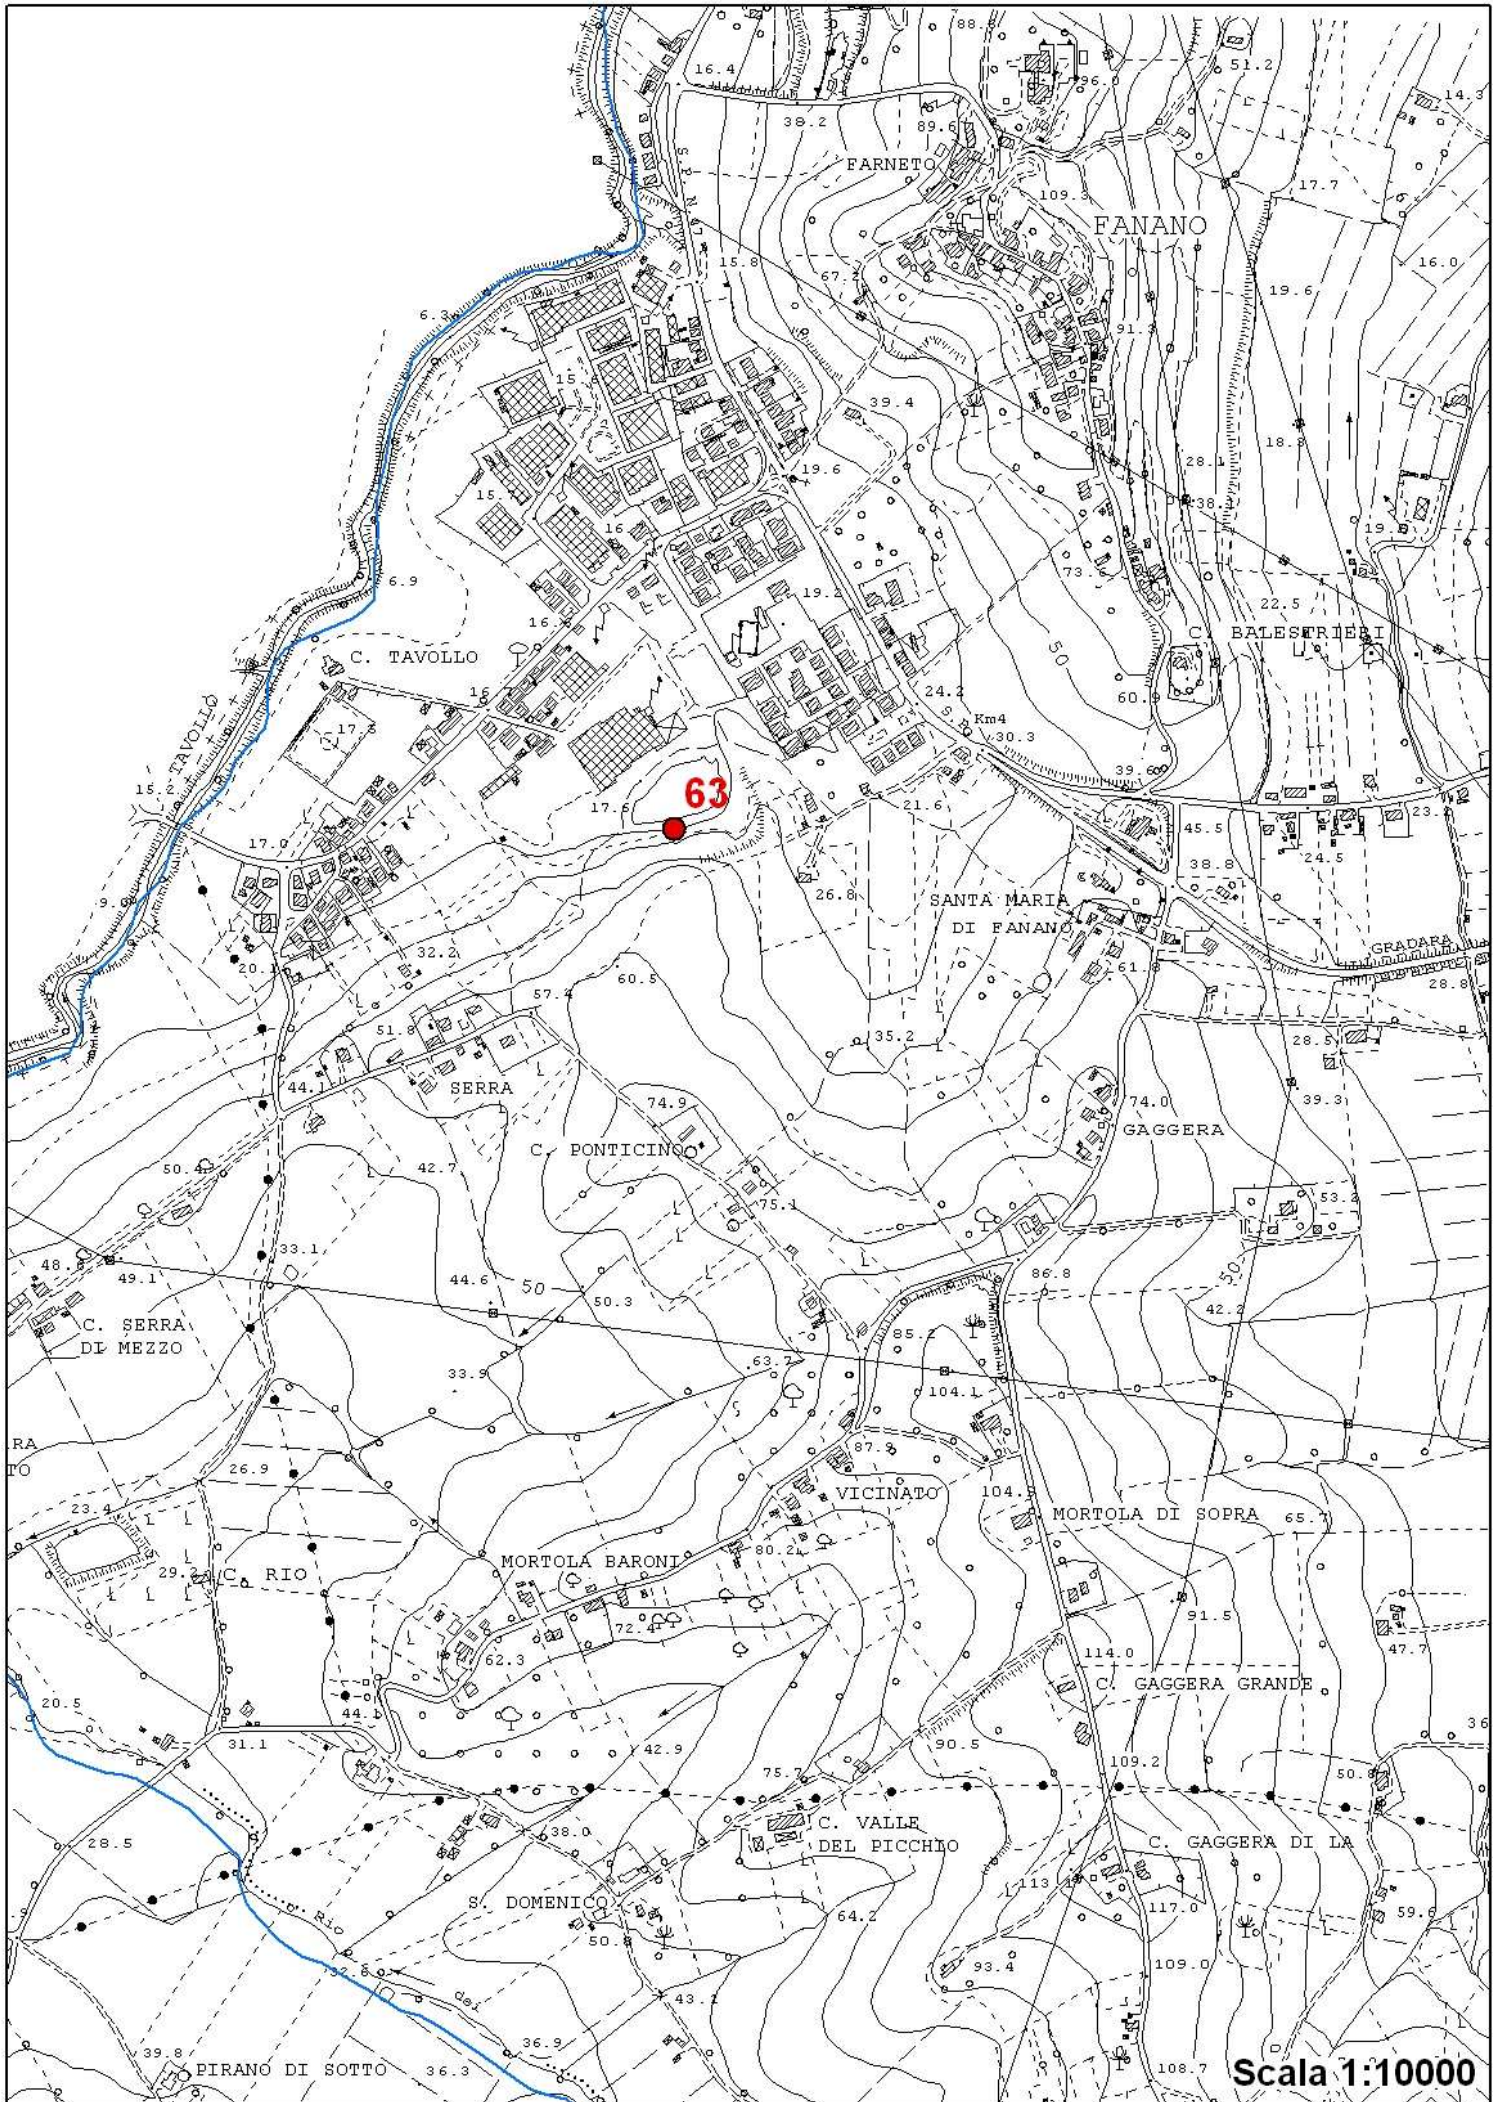
Per quanto riguarda l'area di sedime del piazzale a servizio della cava, esso presenta alcuni manufatti, relativi alla vecchia attività di produzione di laterizi, abbandonati da tempo ed in precarie condizioni. Per quanto riguarda il sito interessato dalla attività estrattiva si osserva che il fronte di cava è abbastanza rivegetato, anche se morfologicamente non ben riprofilato, sia dal punto di vista paesistico che dal punto di vista della stabilità. Nel fondo cava l'area è occupata da un lago formatosi naturalmente ed impropriamente utilizzato per la pesca. Occorrerebbe un intervento di riqualificazione, eventualmente anche attraverso interventi di rimboscamento.

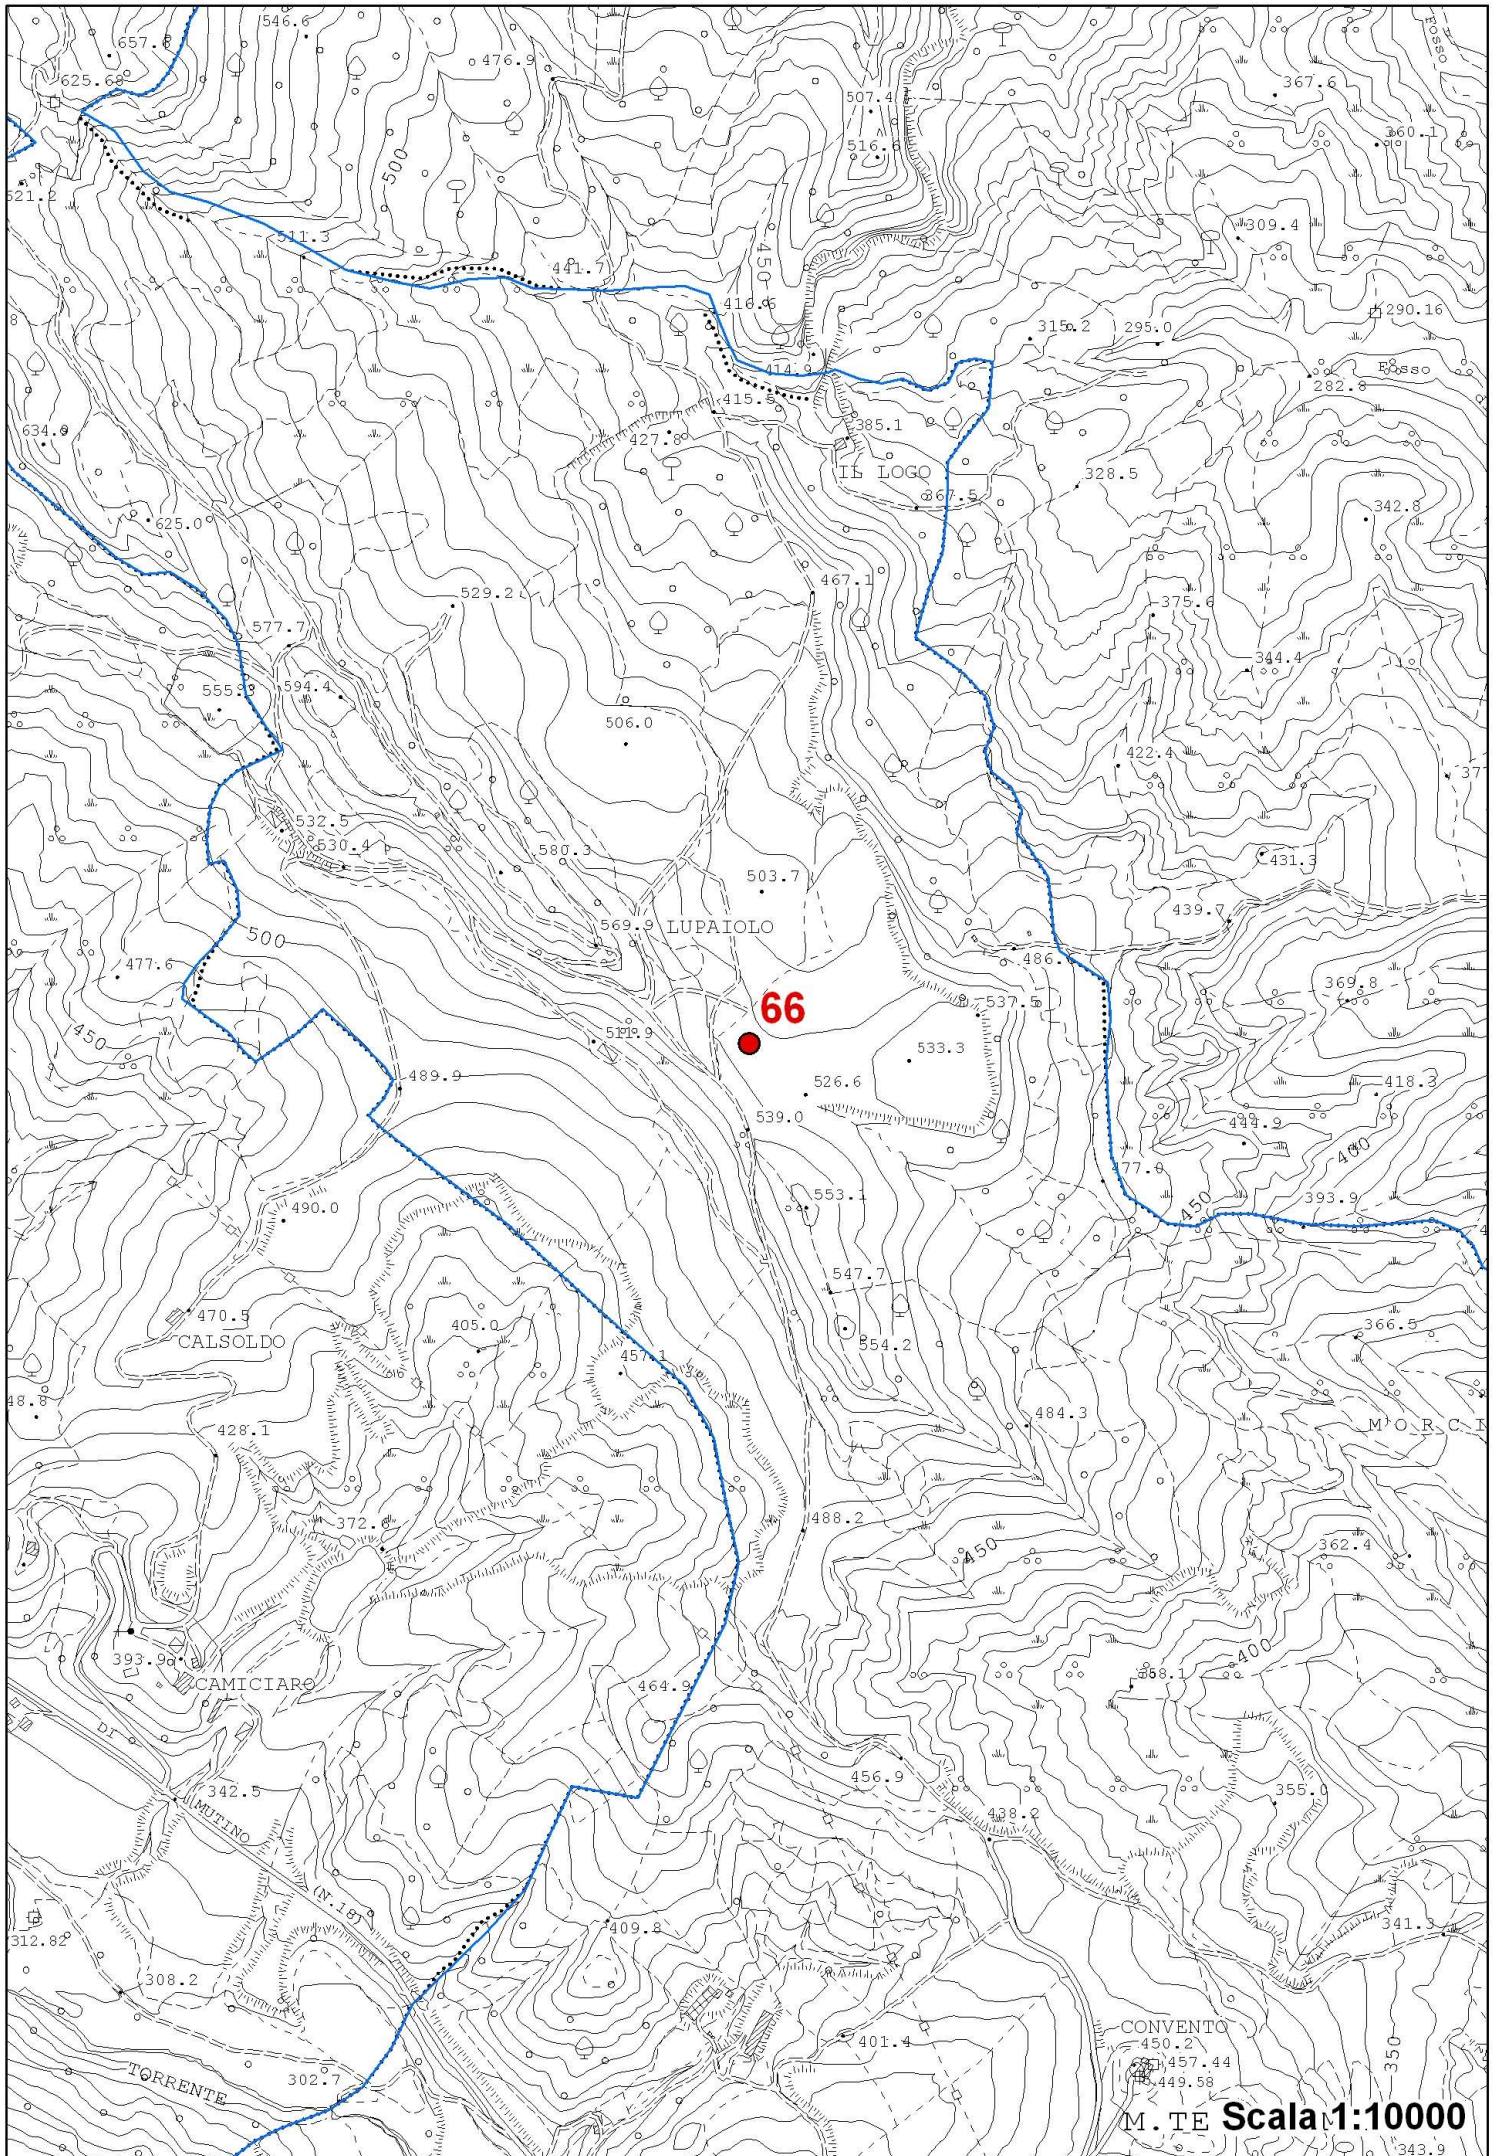
visibilità	<input type="text" value="nulla"/>		
necessità di intervento	<input type="text" value="Non necessitano interventi"/>		
classificazione (PERCD 2010)	<input type="text" value="CD1"/>		
NOTE			
<p>Non più necessario alcun intervento in quanto il processo di rinaturalizzazione spontaneo è ormai quasi completato.</p>

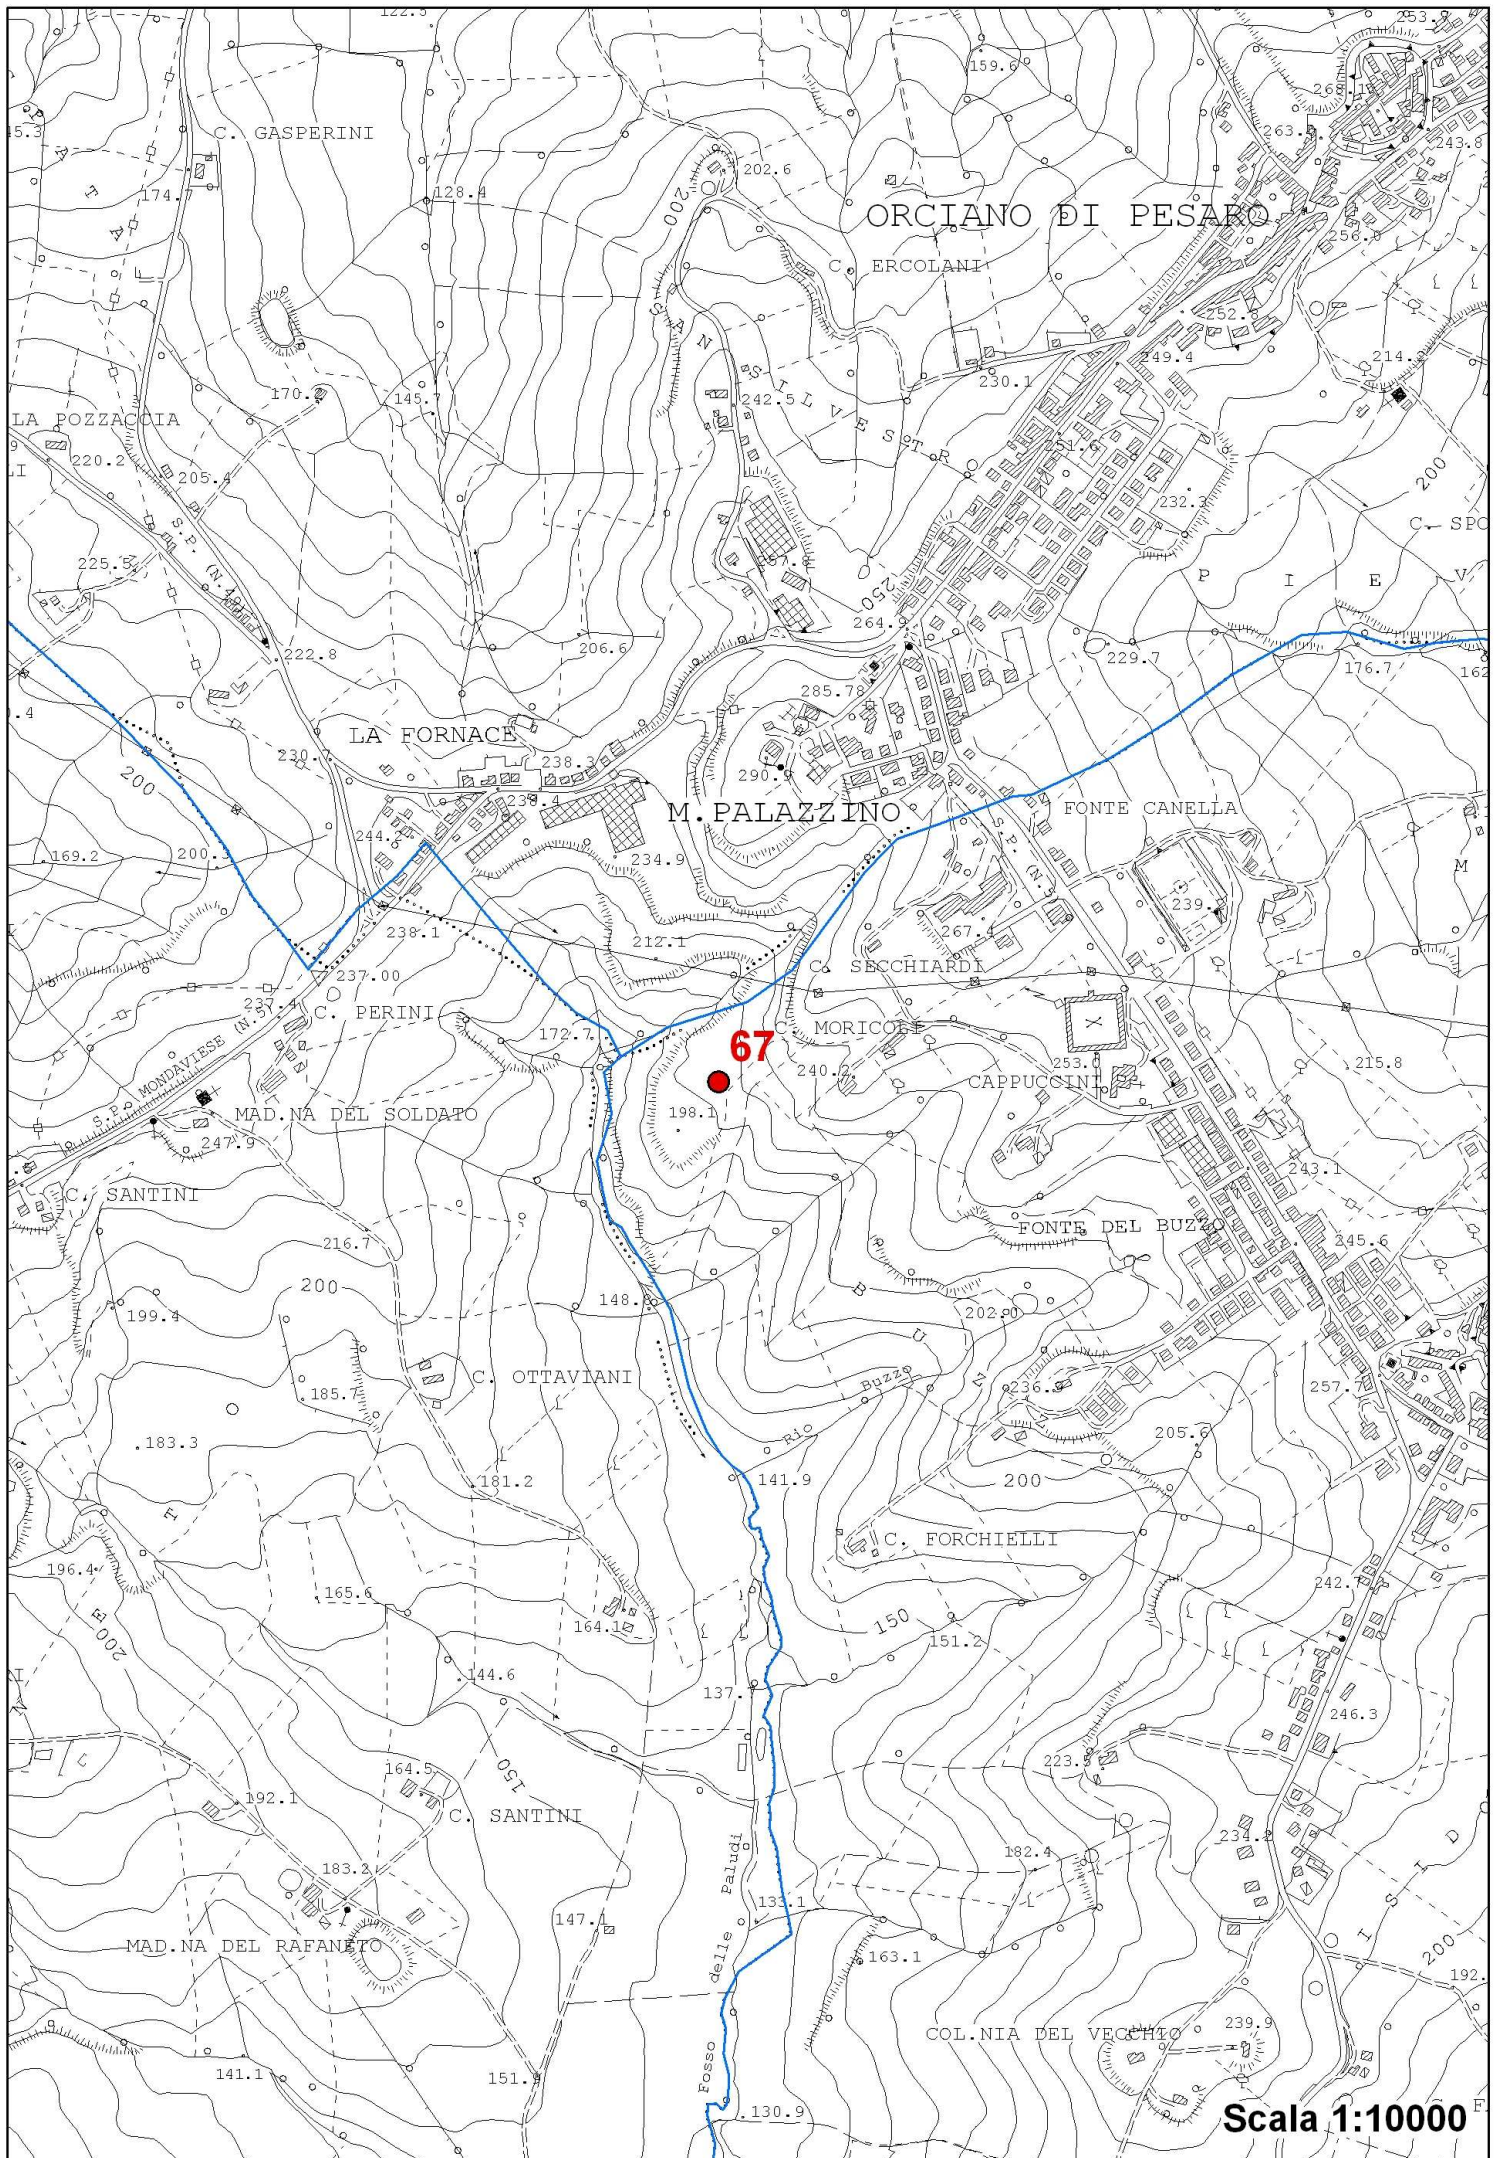
67

visibilità	<input type="text" value="media"/>		
necessità di intervento	<input type="text" value="Su parte della superficie"/>		
classificazione (PERCD 2010)	<input type="text" value="CD1"/>		
NOTE			
<p>Non più necessario alcun intervento in quanto il processo di rinaturalizzazione spontaneo è ormai quasi completato.</p>

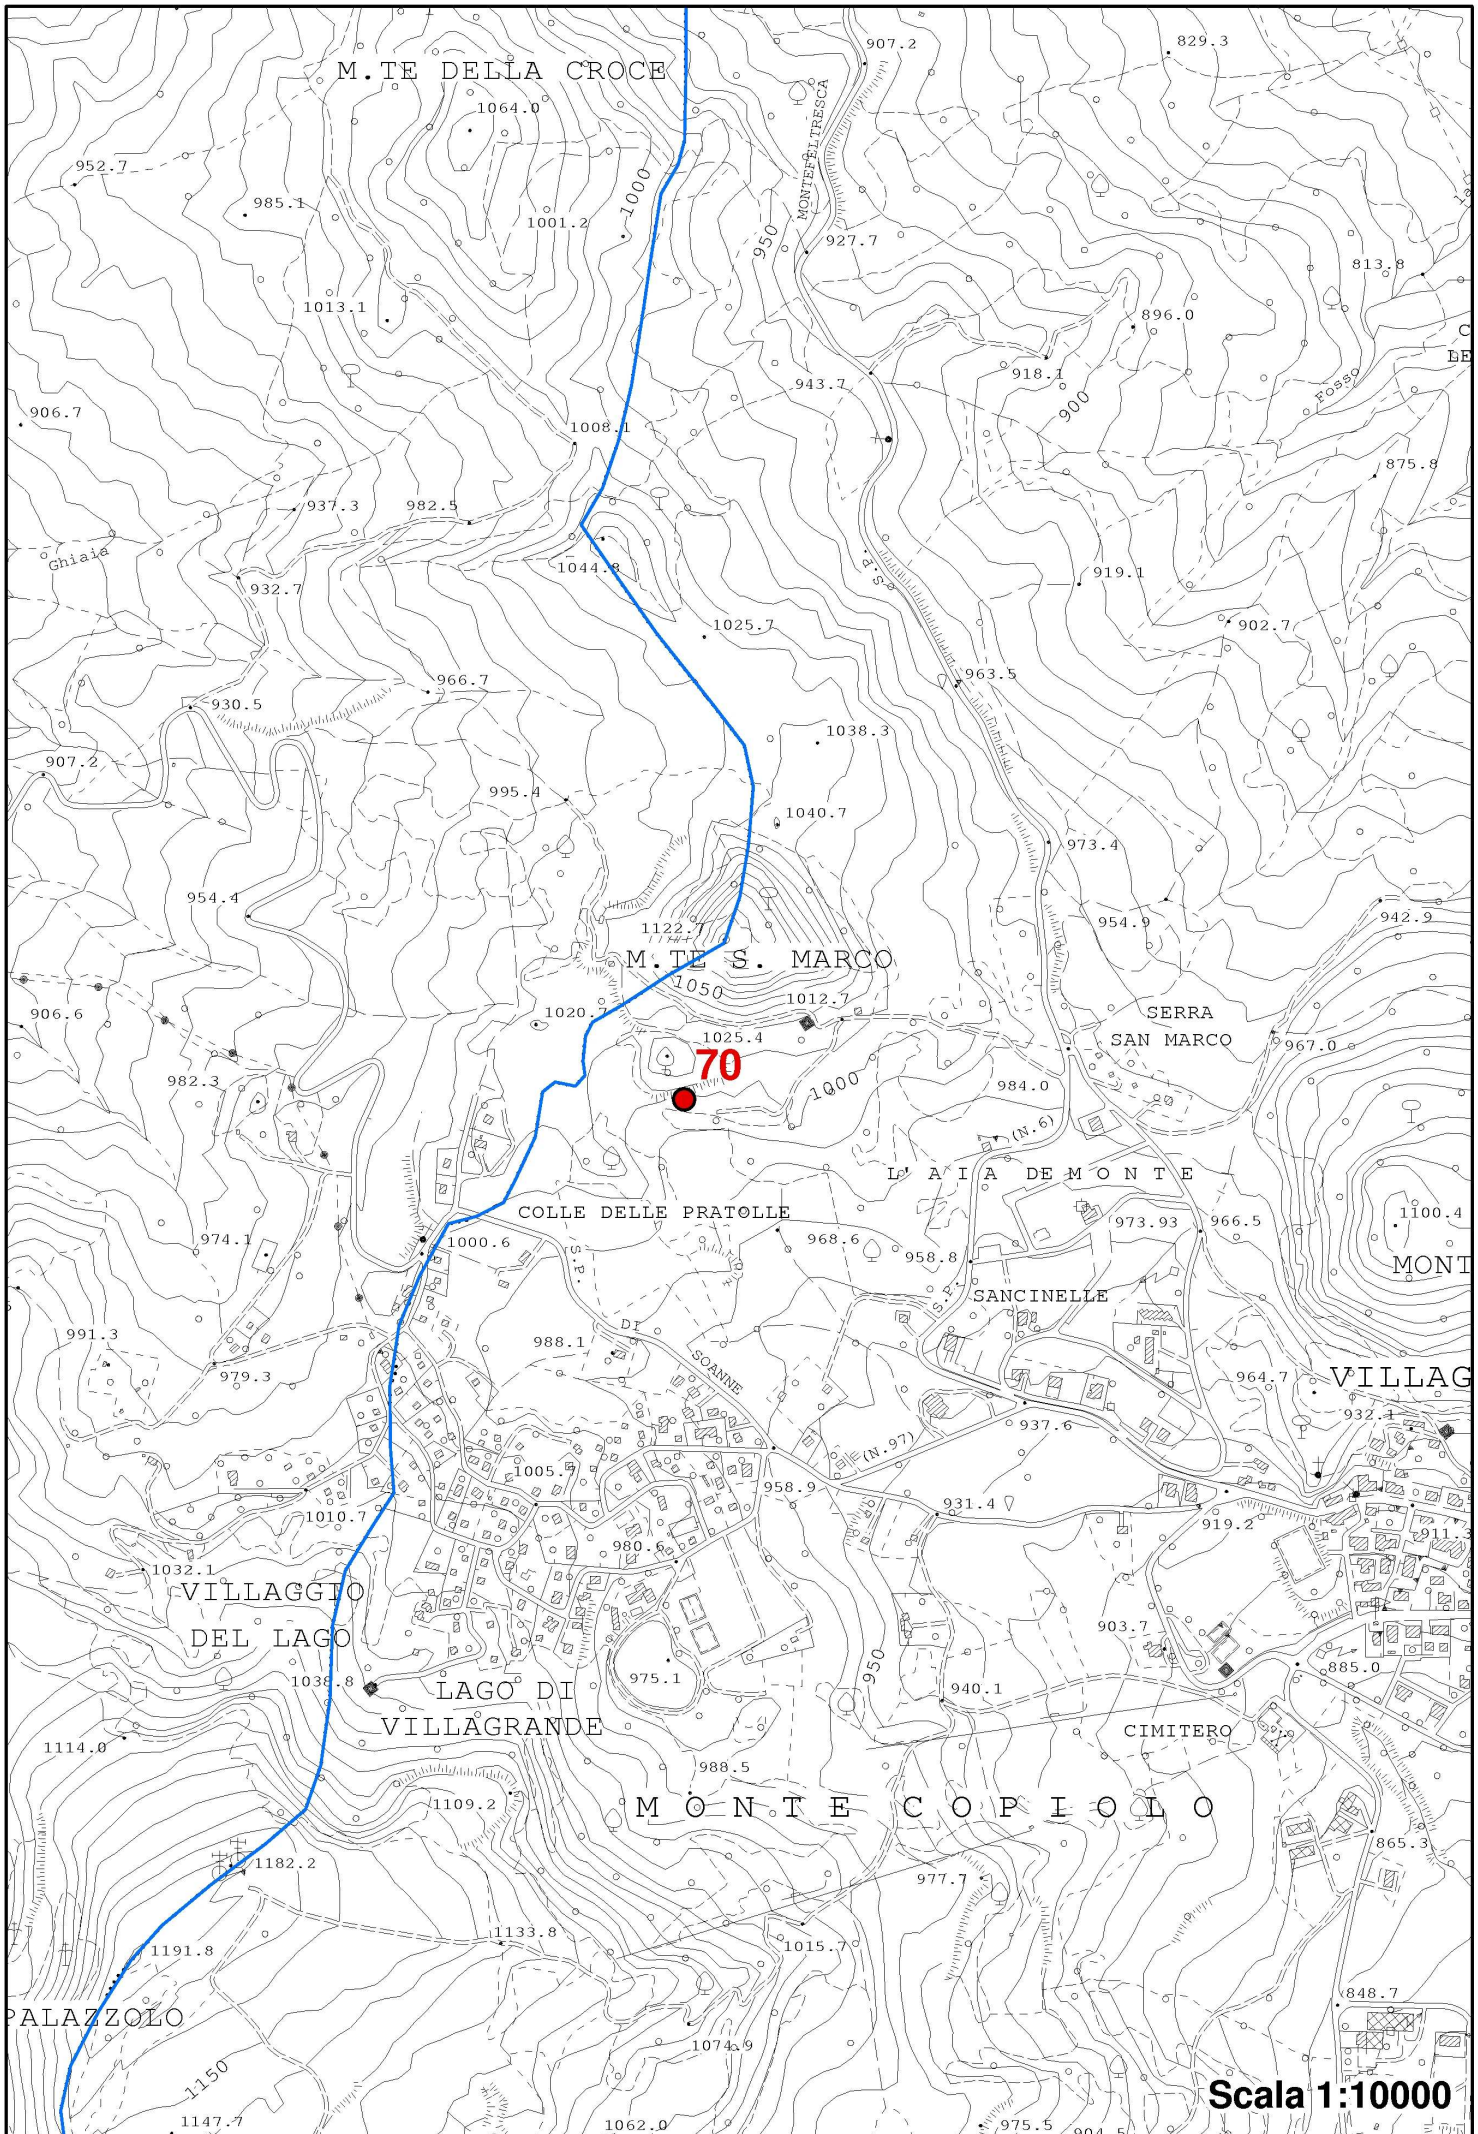
L'area si presenta senza particolare impatto rispetto alle zone circostanti, anche in relazione all'uso del suolo e alla visibilità del luogo.
 Si ritiene comunque necessario un intervento di rimodellamento morfologico, con messa in sicurezza delle aree instabili, e di recupero e valorizzazione ambientale dell'intero sito.

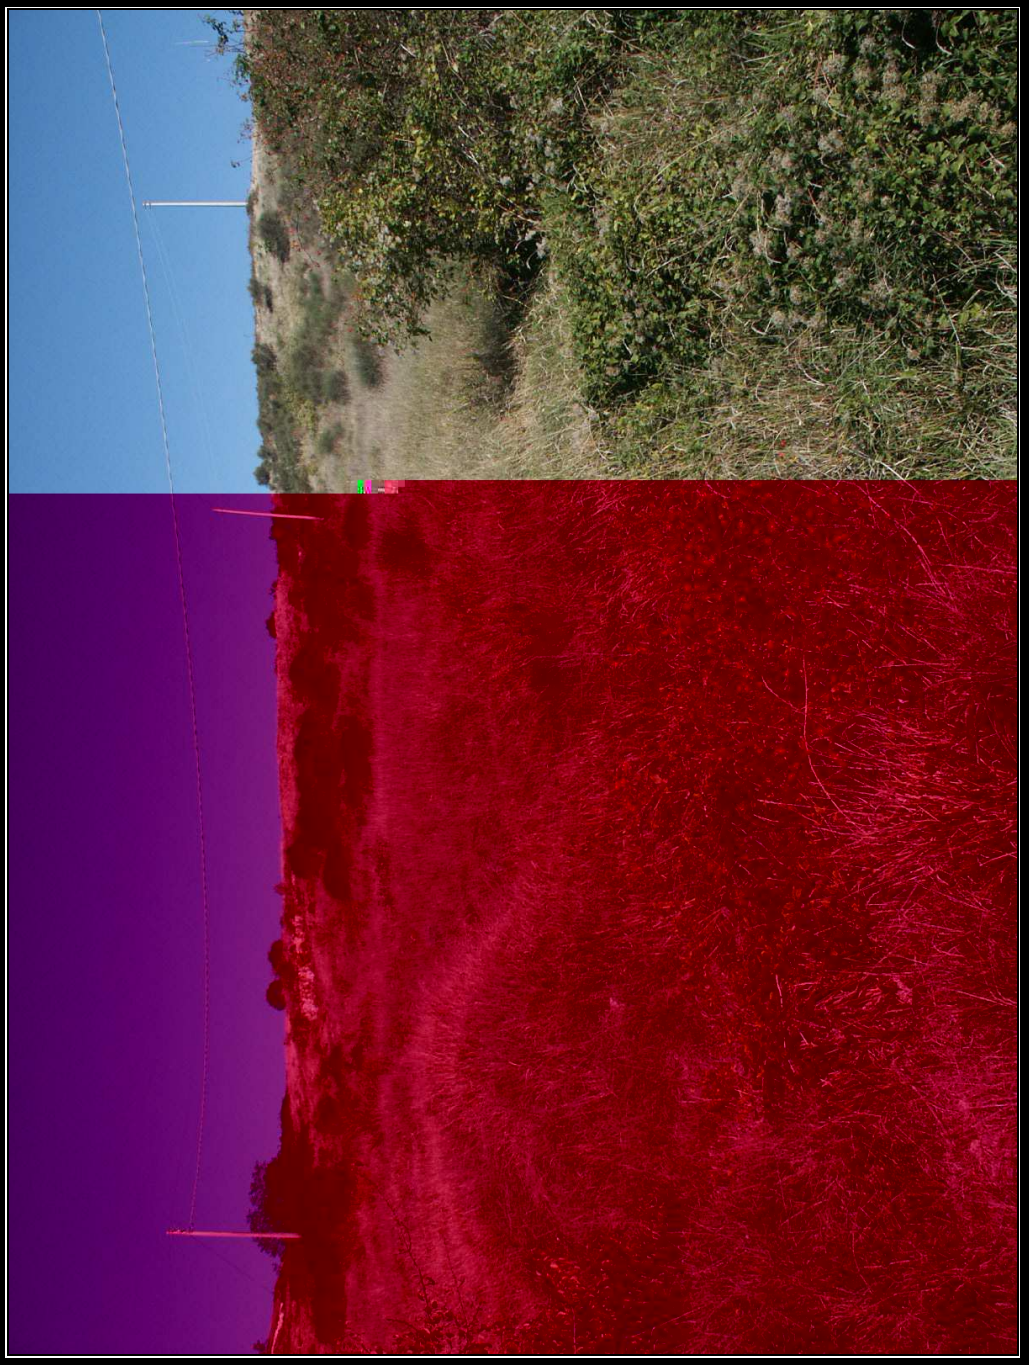
Non più necessario alcun intervento in quanto il processo di rinaturalizzazione spontaneo è ormai quasi completato.

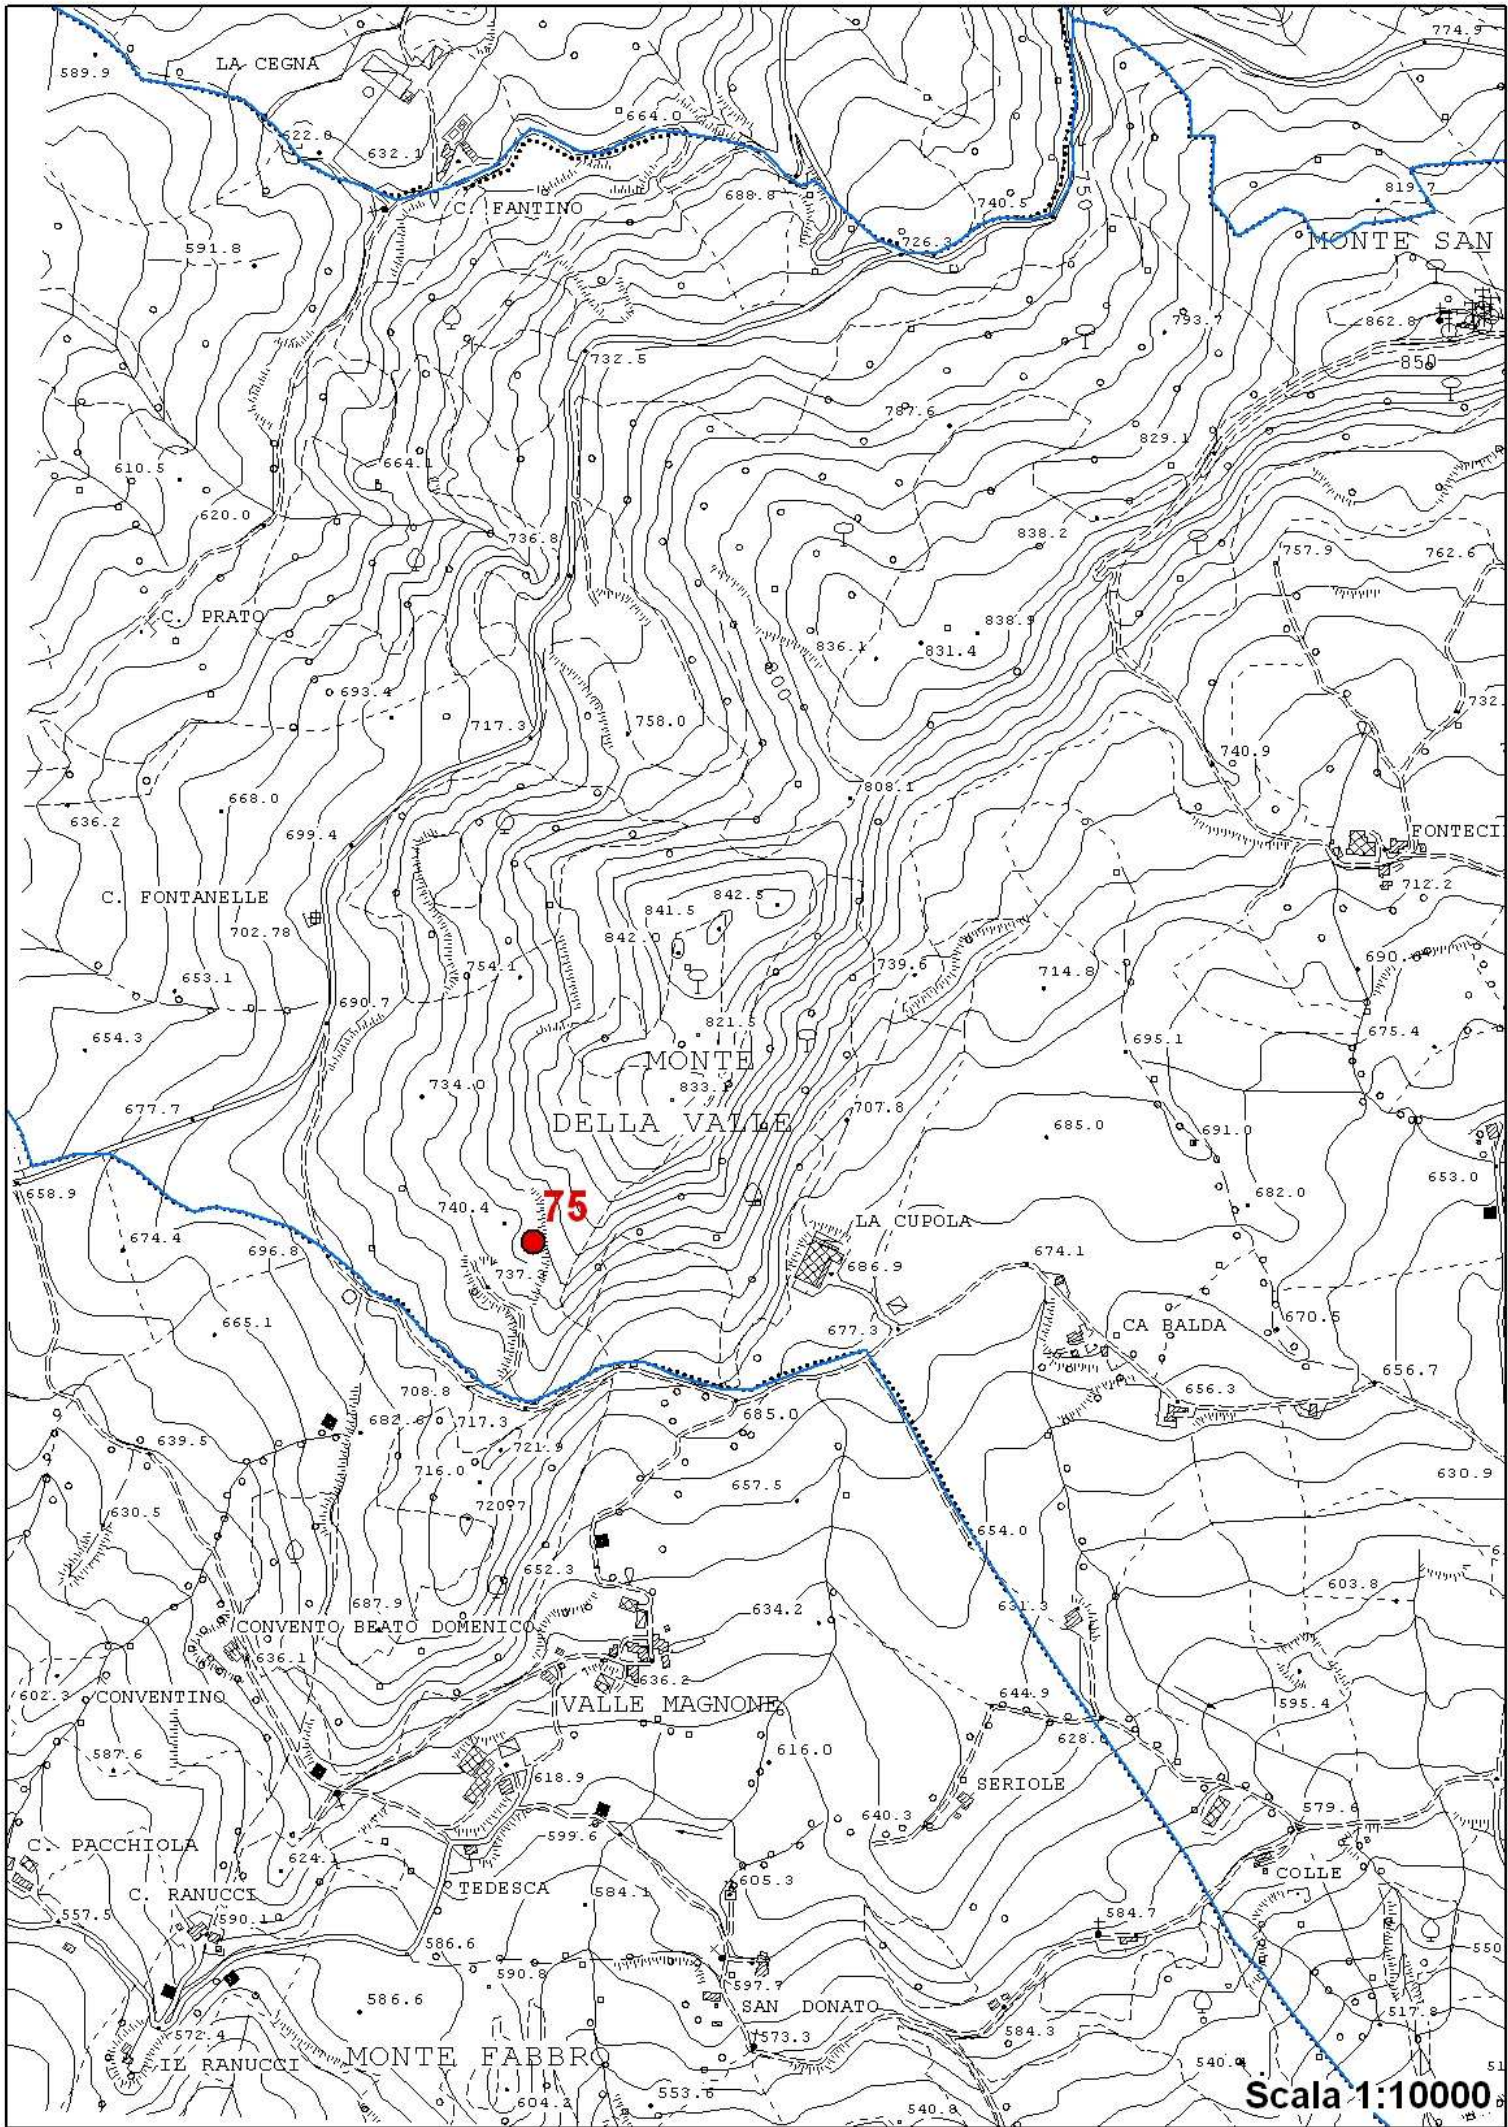
L'area si presenta parzialmente recuperata. Il processo di rinaturalizzazione spontaneo è avviato, Solo a luoghi sono ancora presenti aree denudate. Sul piazzale ci sono massi di materiale residuo dalla attività estrattiva. L'area non è visibile dalle via di accesso principali. Non assume carattere prioritario, ma può essere oggetto di intervento futuro soprattutto per quanto riguarda un parziale rimodellamento della scarpata.

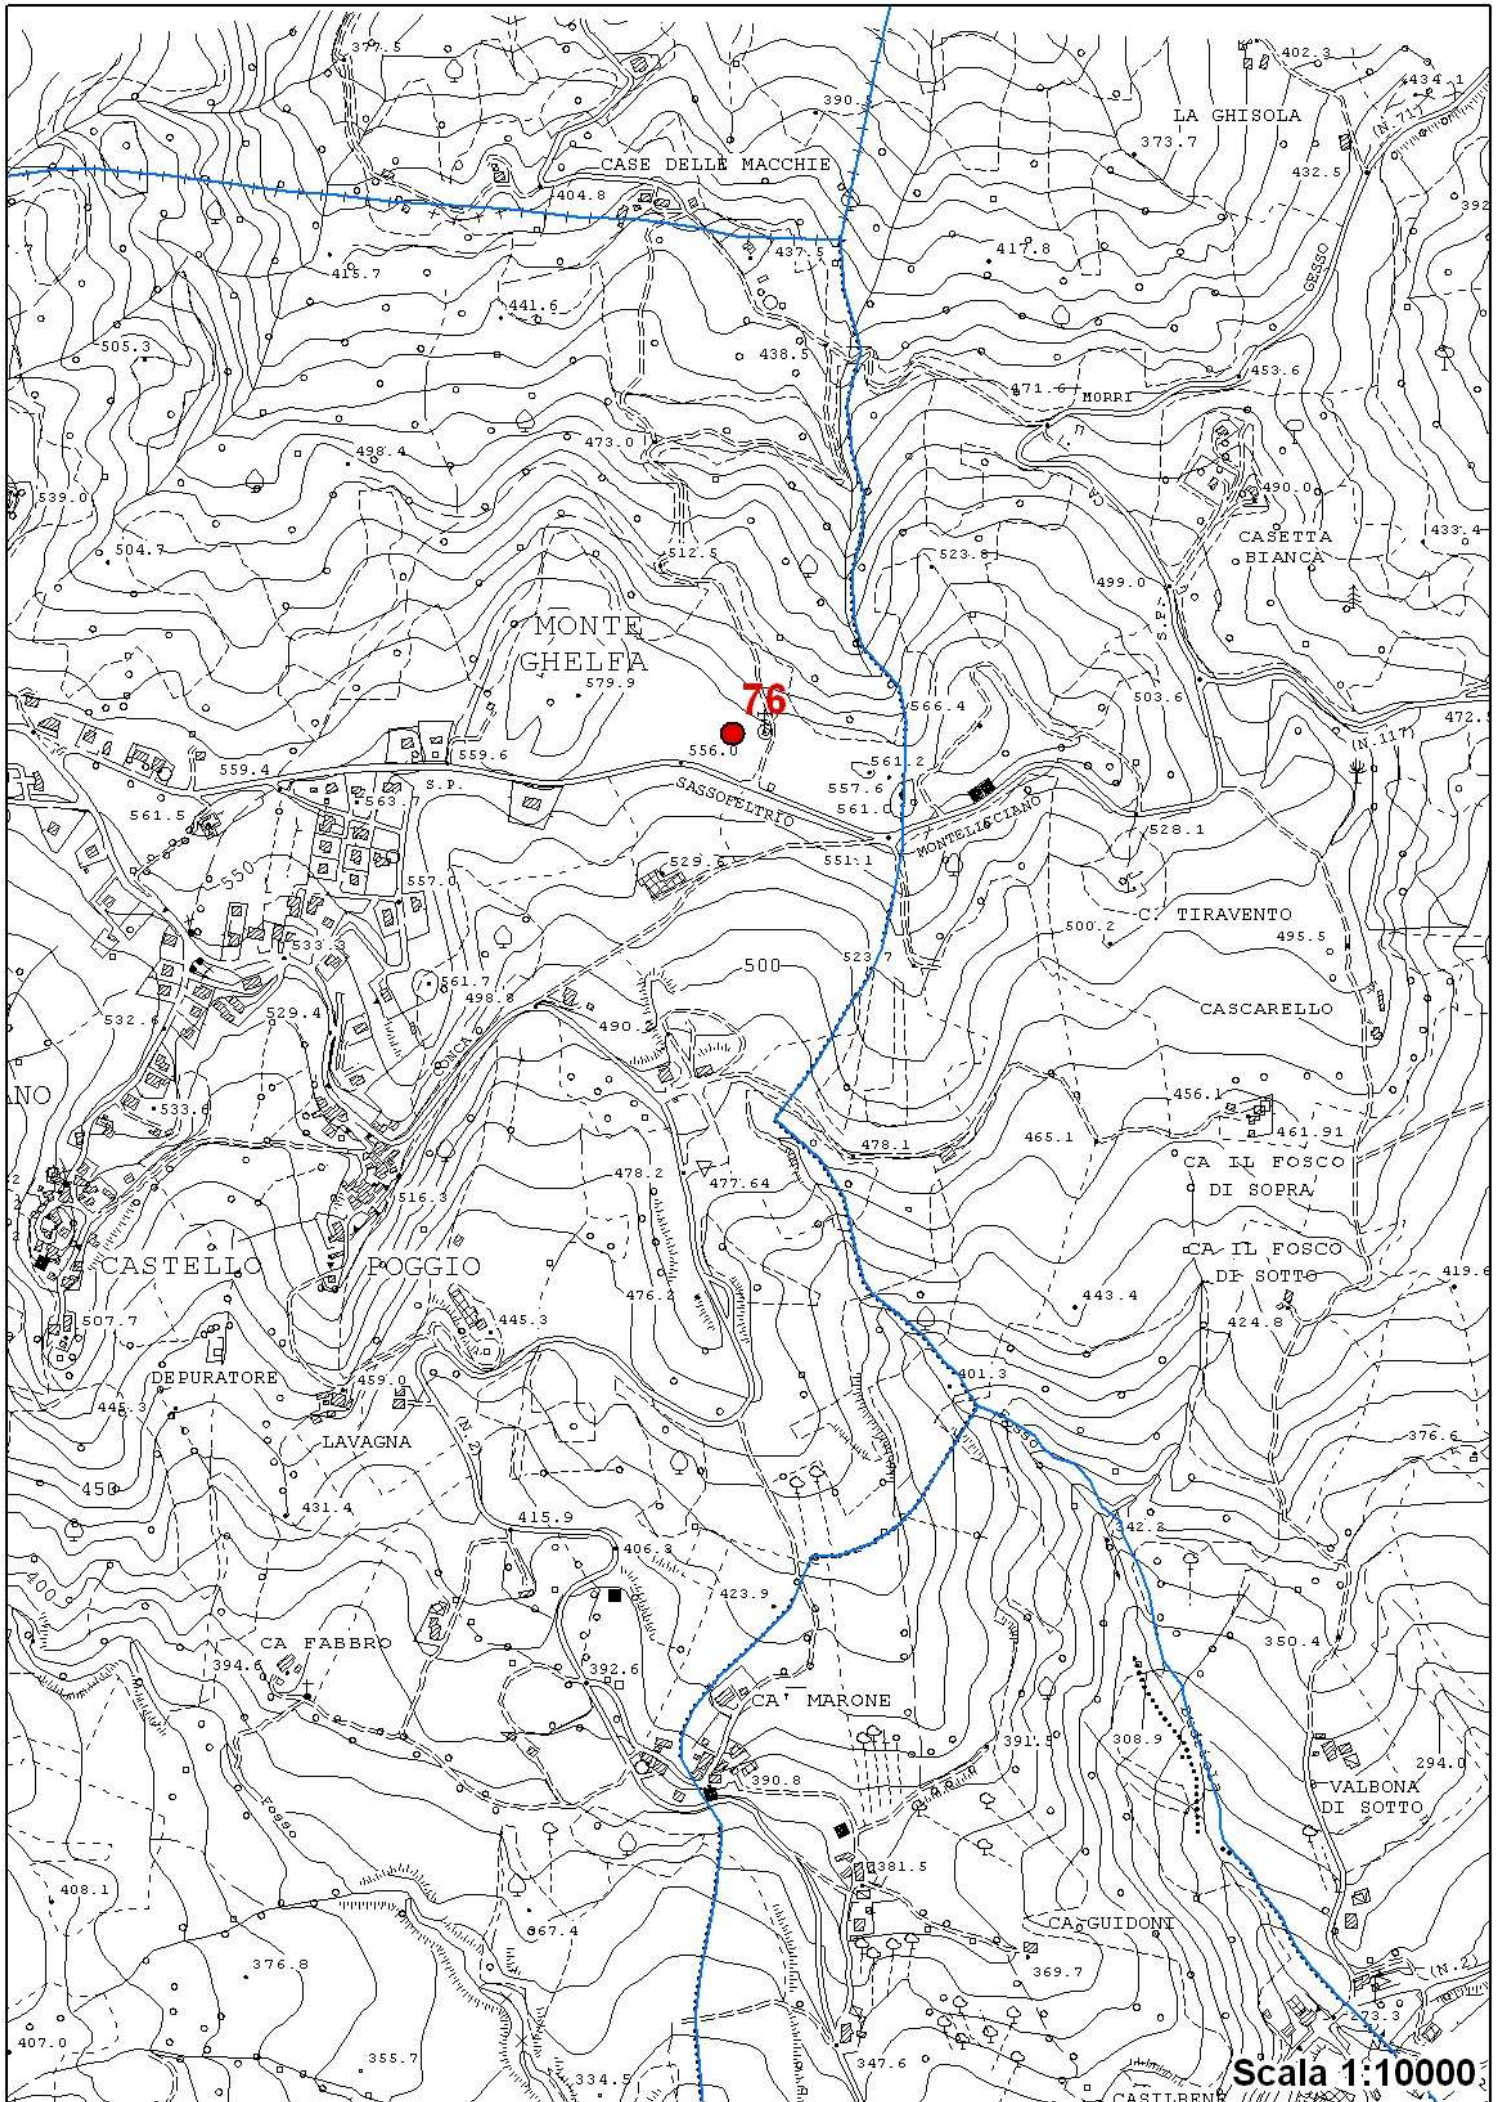
Le condizioni di stabilità sembrano buone. Si potrà prevedere un intervento di rimboscimento nell'area del piazzale della ex cava.

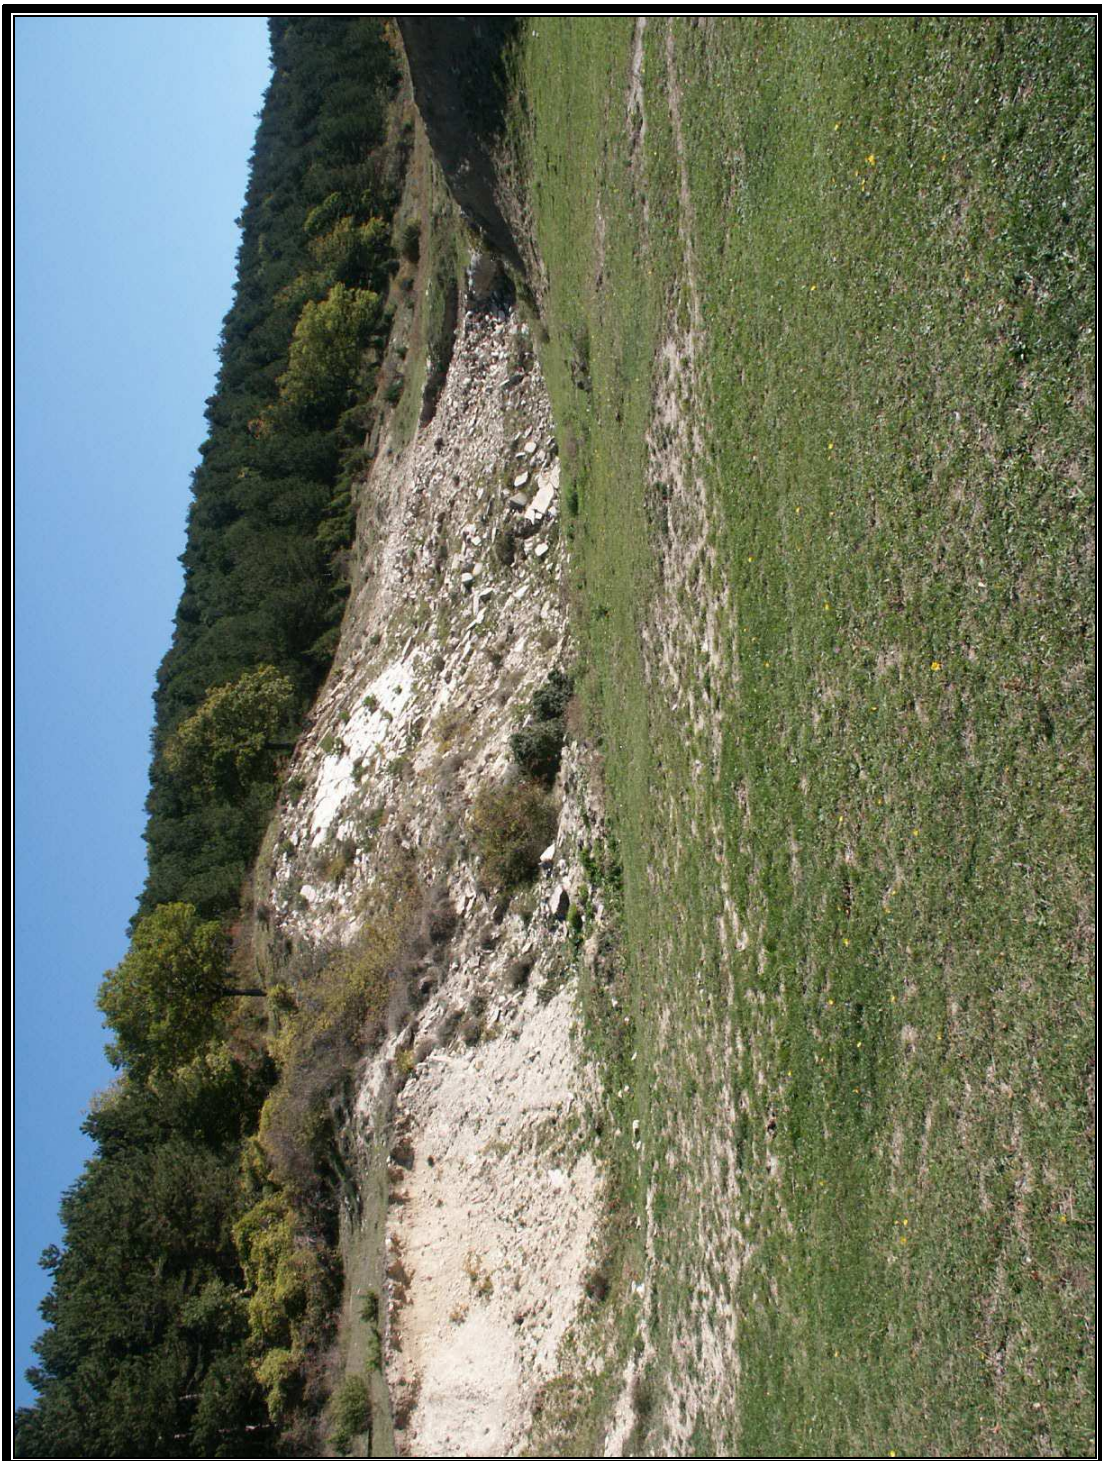
Non più necessario alcun intervento in quanto il processo di rinaturalizzazione spontaneo è ormai quasi completato.
