PROVINCIA DI PESARO E URBINO - rilevamento 2007-cave dismesse CD3

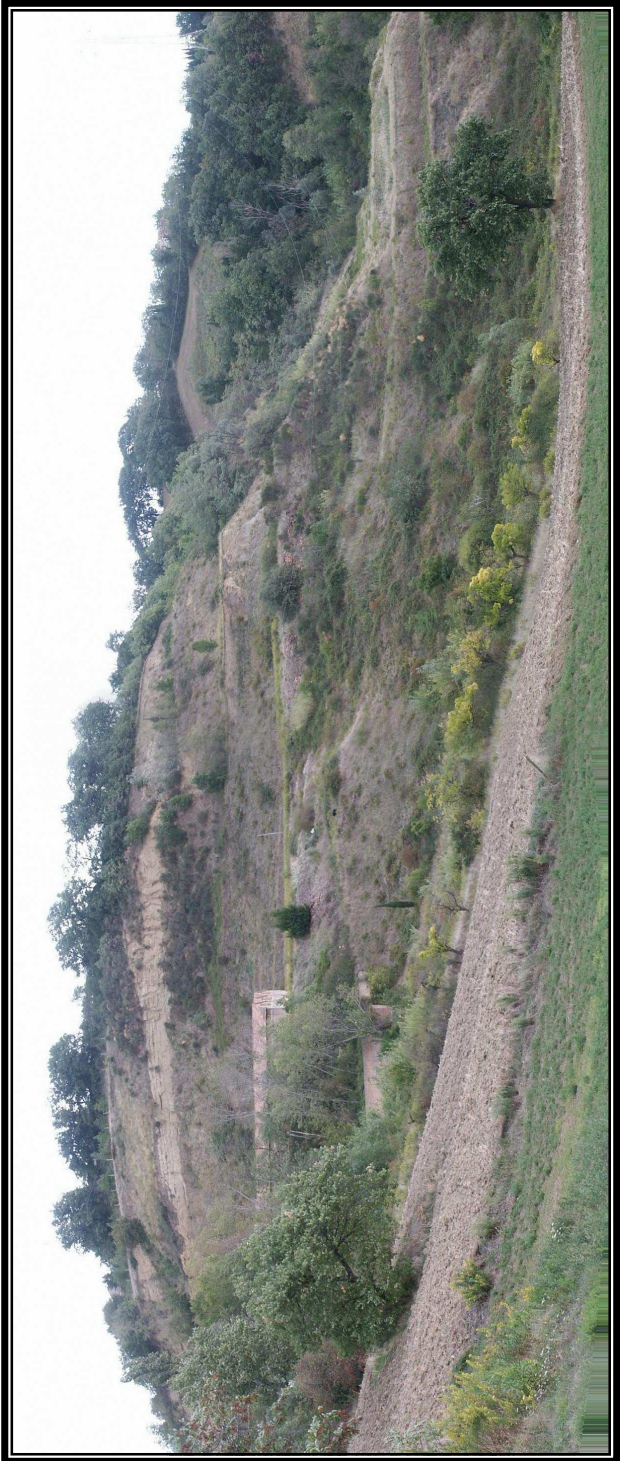
Nell'area è previsto l'intervento del Comune per il recupero dell'area ai fini edificatori. Nel Piano regolatore comunale si è già prevista la destinazione futura dell'area.

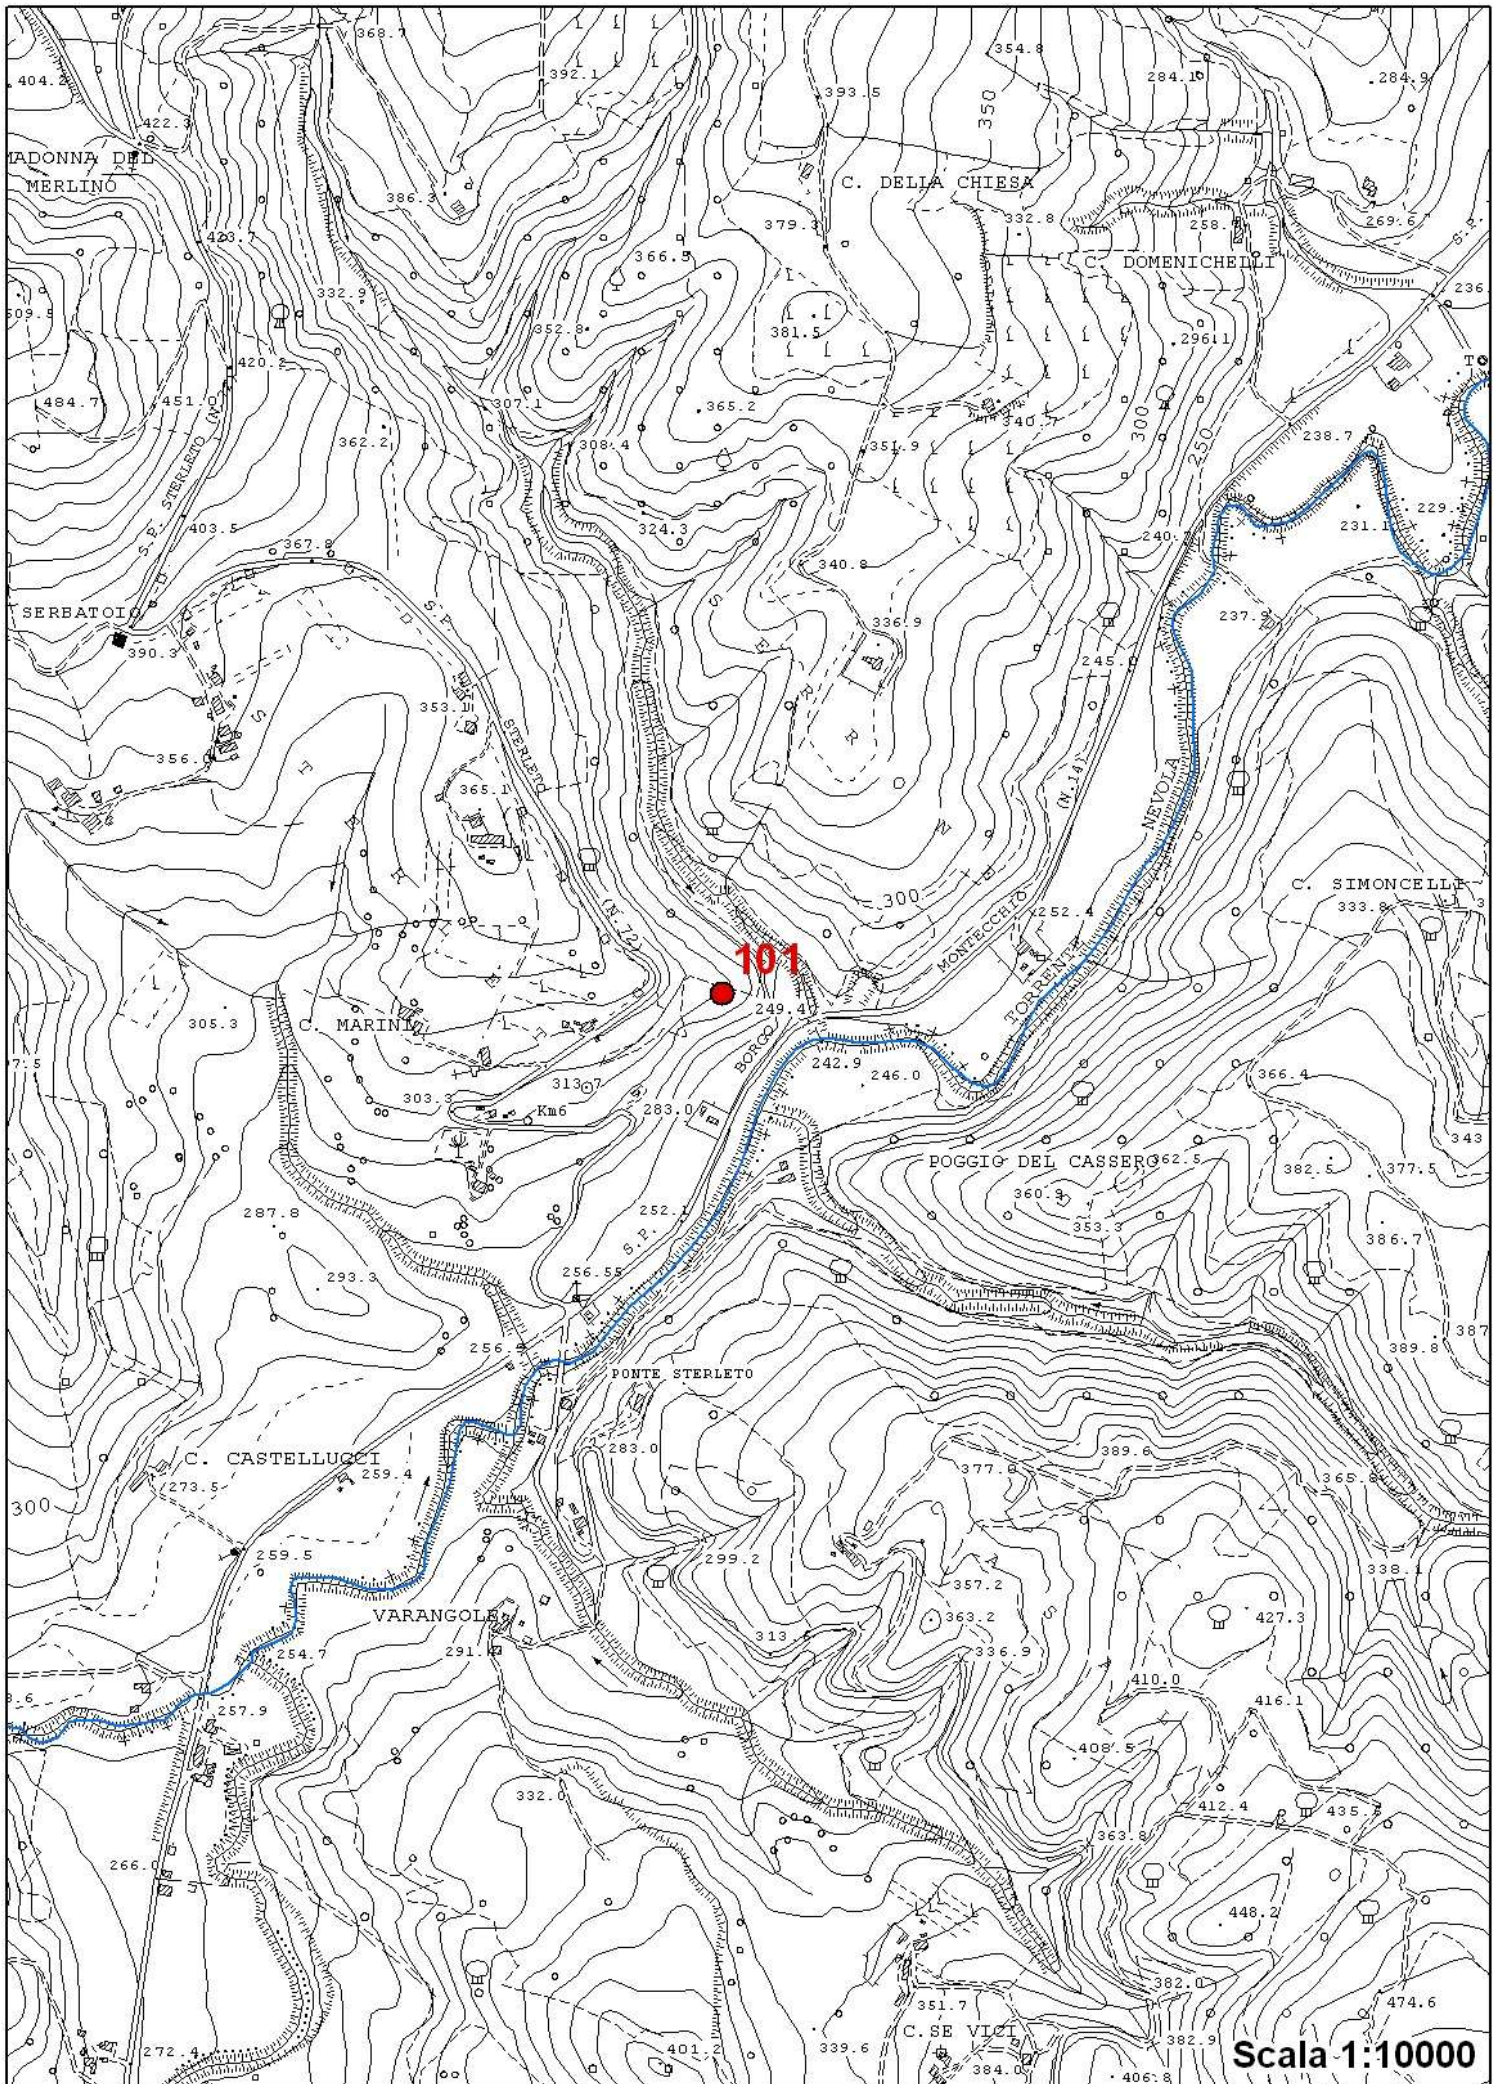
L'accesso all'area è opportunamente sbarrato. Il sito necessiterebbe di un intervento di riprofilatura del fronte e della creazione di un piede alla base della scarpata principale. Per questo sito si ritiene opportuno verificare l'evoluzione del processo di rinaturalizzazione spontanea in atto, prima di optare per un intervento di sistemazione.

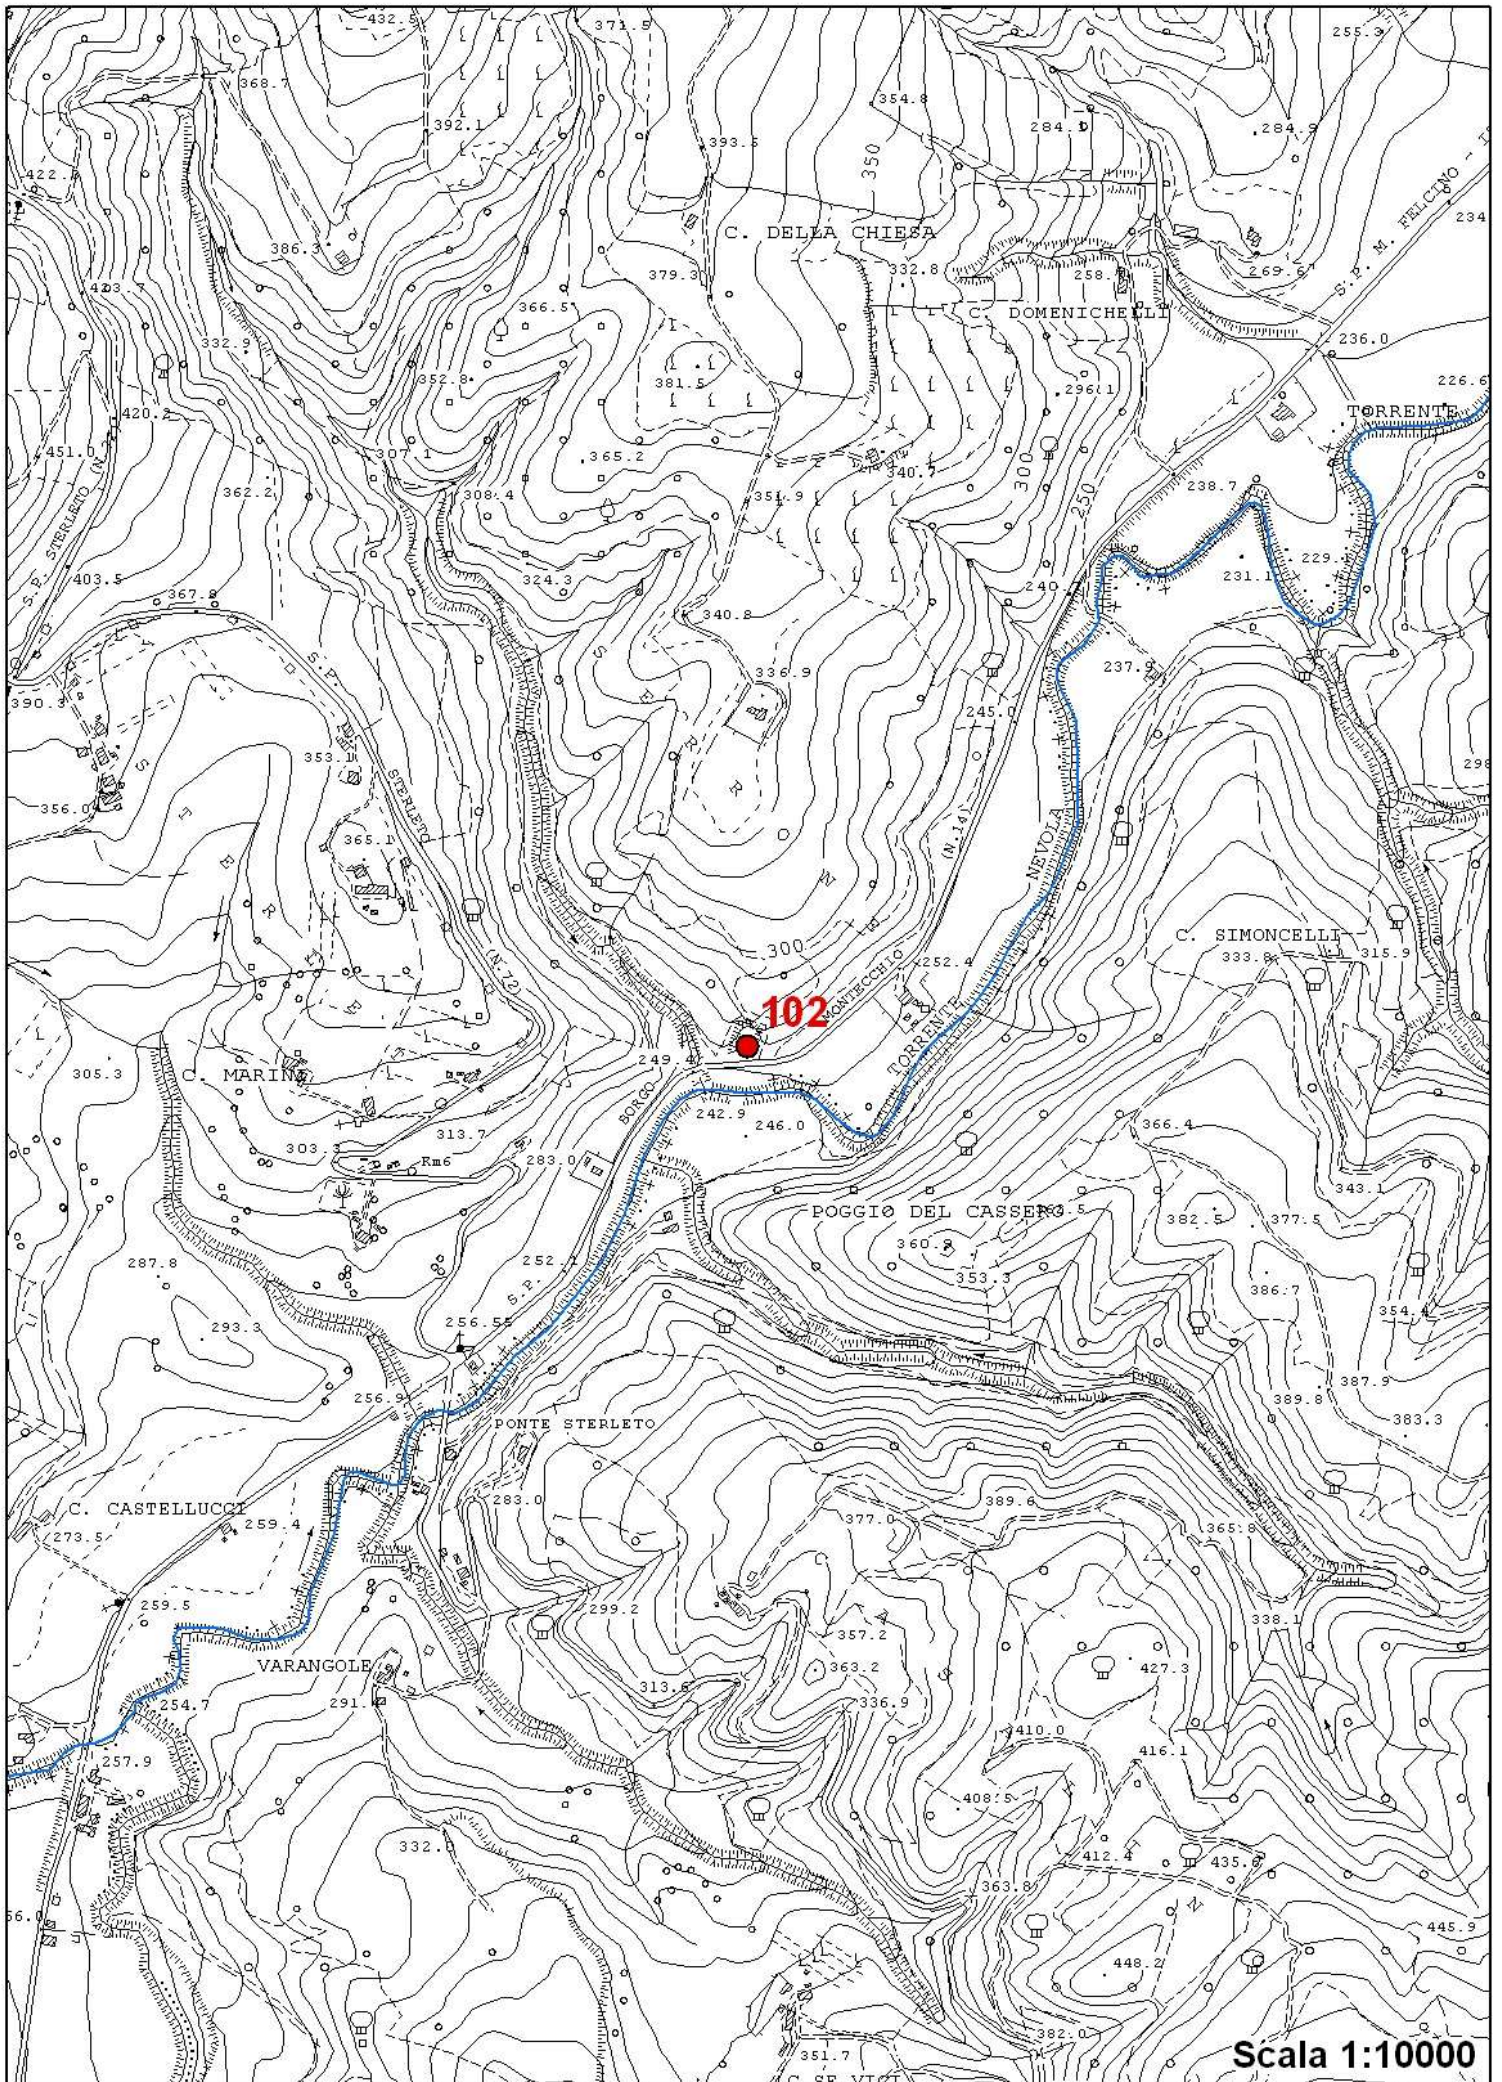
Non esiste alcuna schermatura ad ostacolare l'accesso all'area. Il sito necessiterebbe di un intervento di riprofilatura del fronte e della creazione di un piede alla base della scarpata principale. Per questo sito si ritiene opportuno verificare l'evoluzione del processo di rinaturalizzazione spontanea in atto, prima di optare per un intervento di sistemazione.

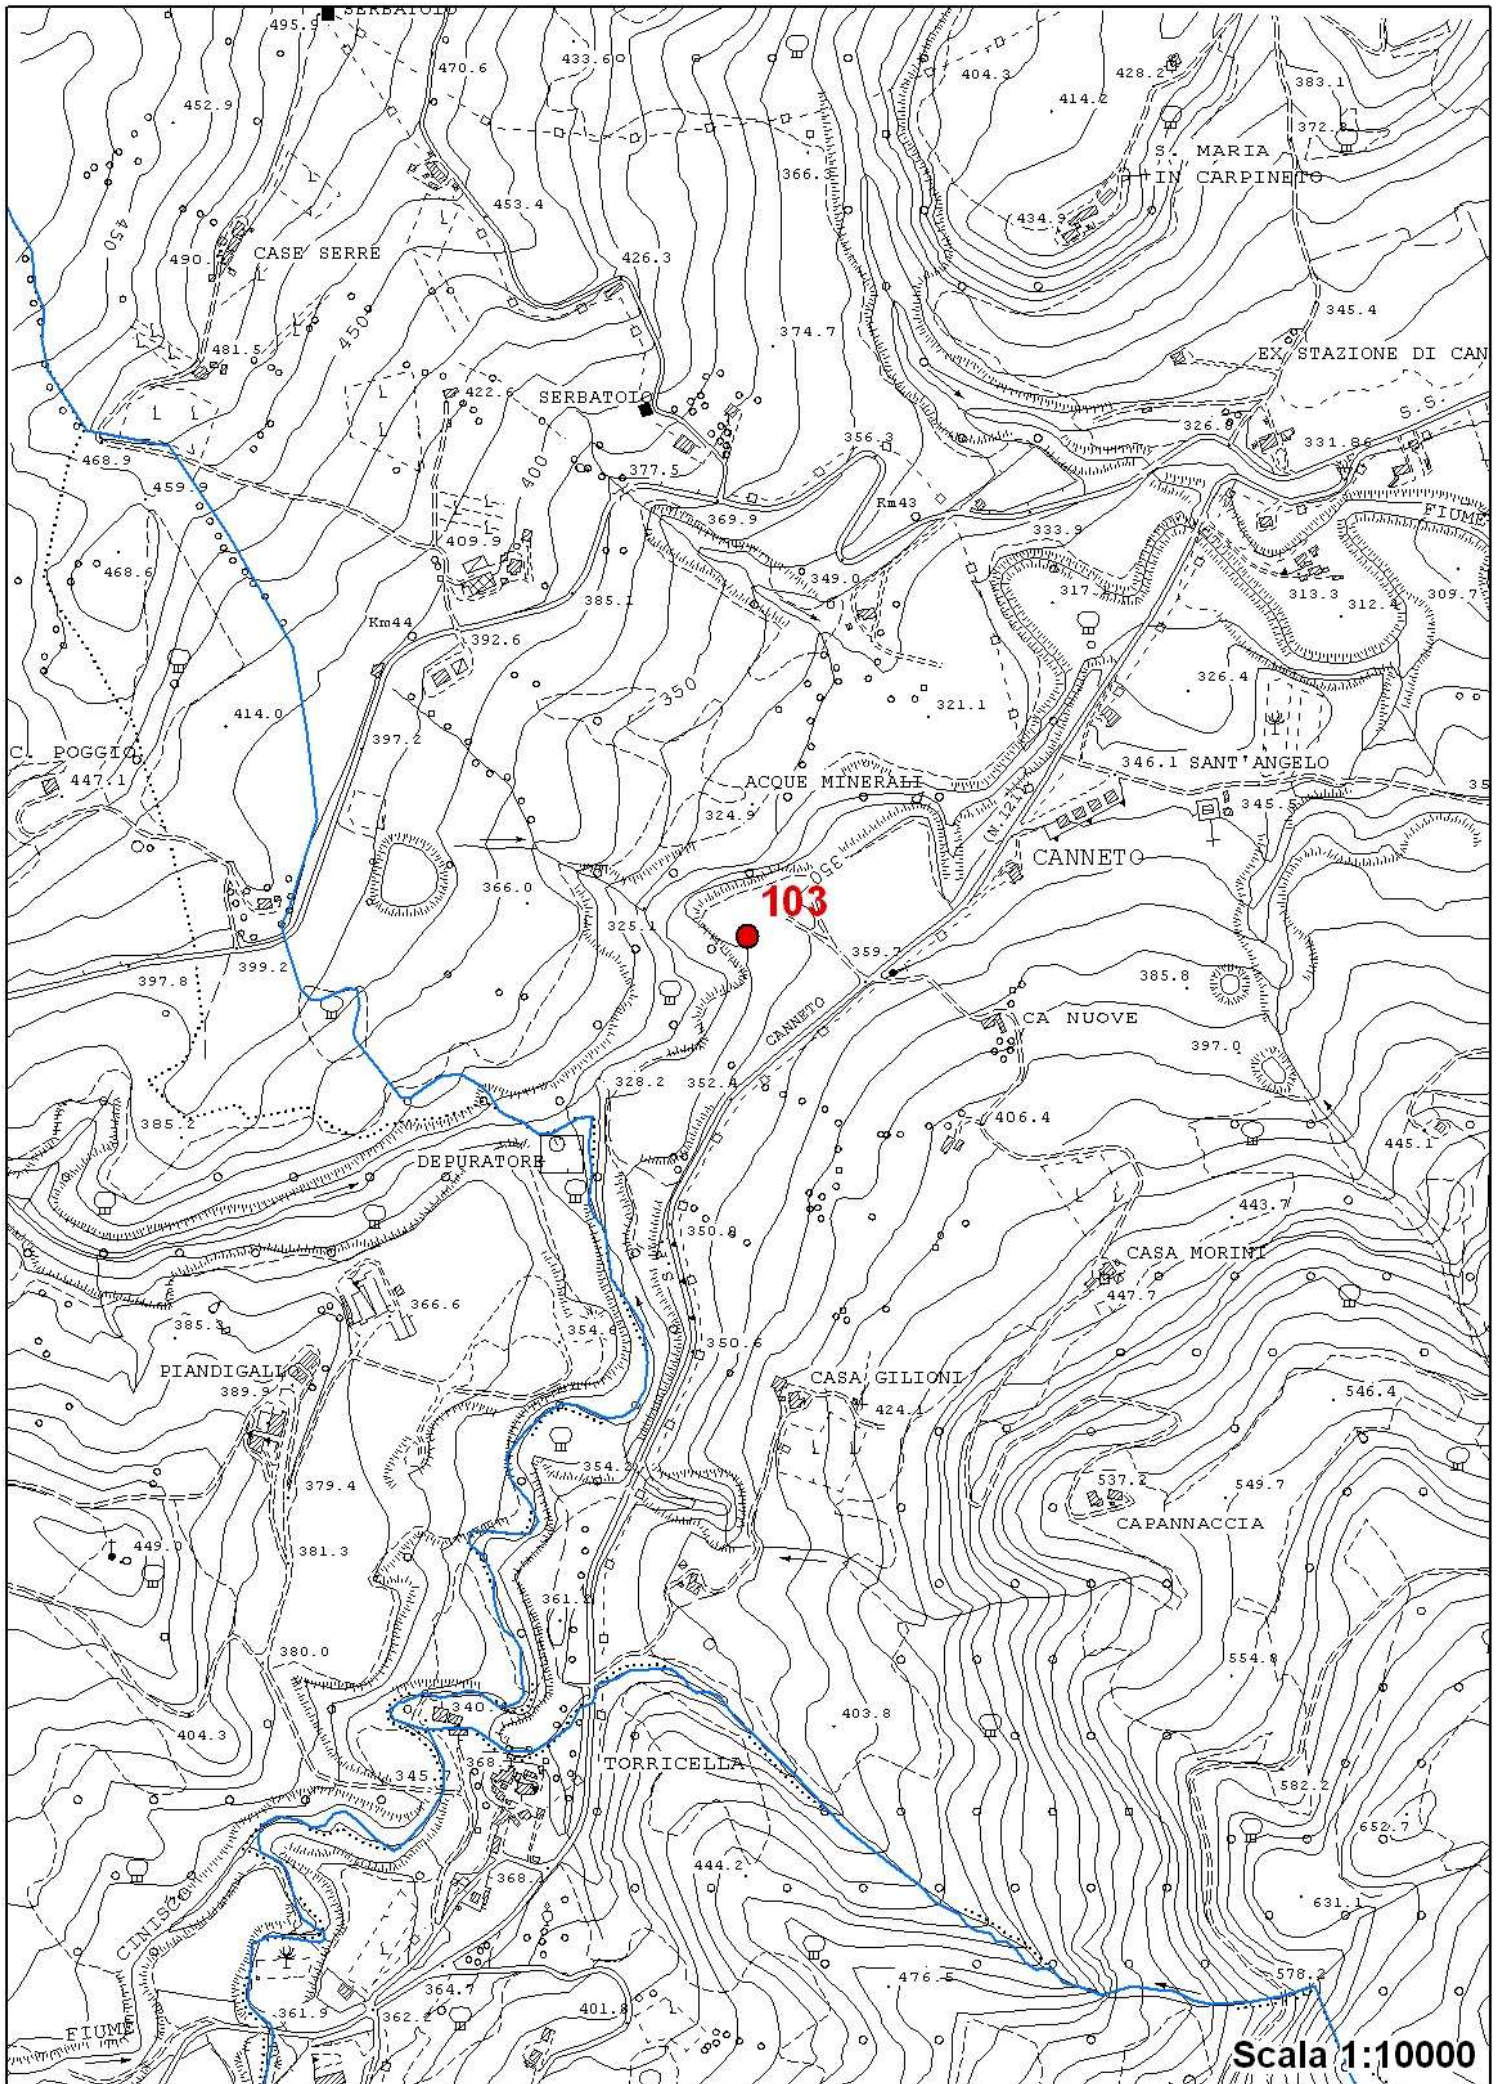
L'area è adibita ad uso agricolo. Solo una porzione limitata dell'area è invece caratterizzata da scarpate abbandonate senza un corretto raccordo del profilo. L'utilizzo di tale porzione è come deposito di materiali edili. Per tale area si ritengono necessari interventi di riprofilatura e riporto al piede, oltre alla regimazione delle acque superficiali.

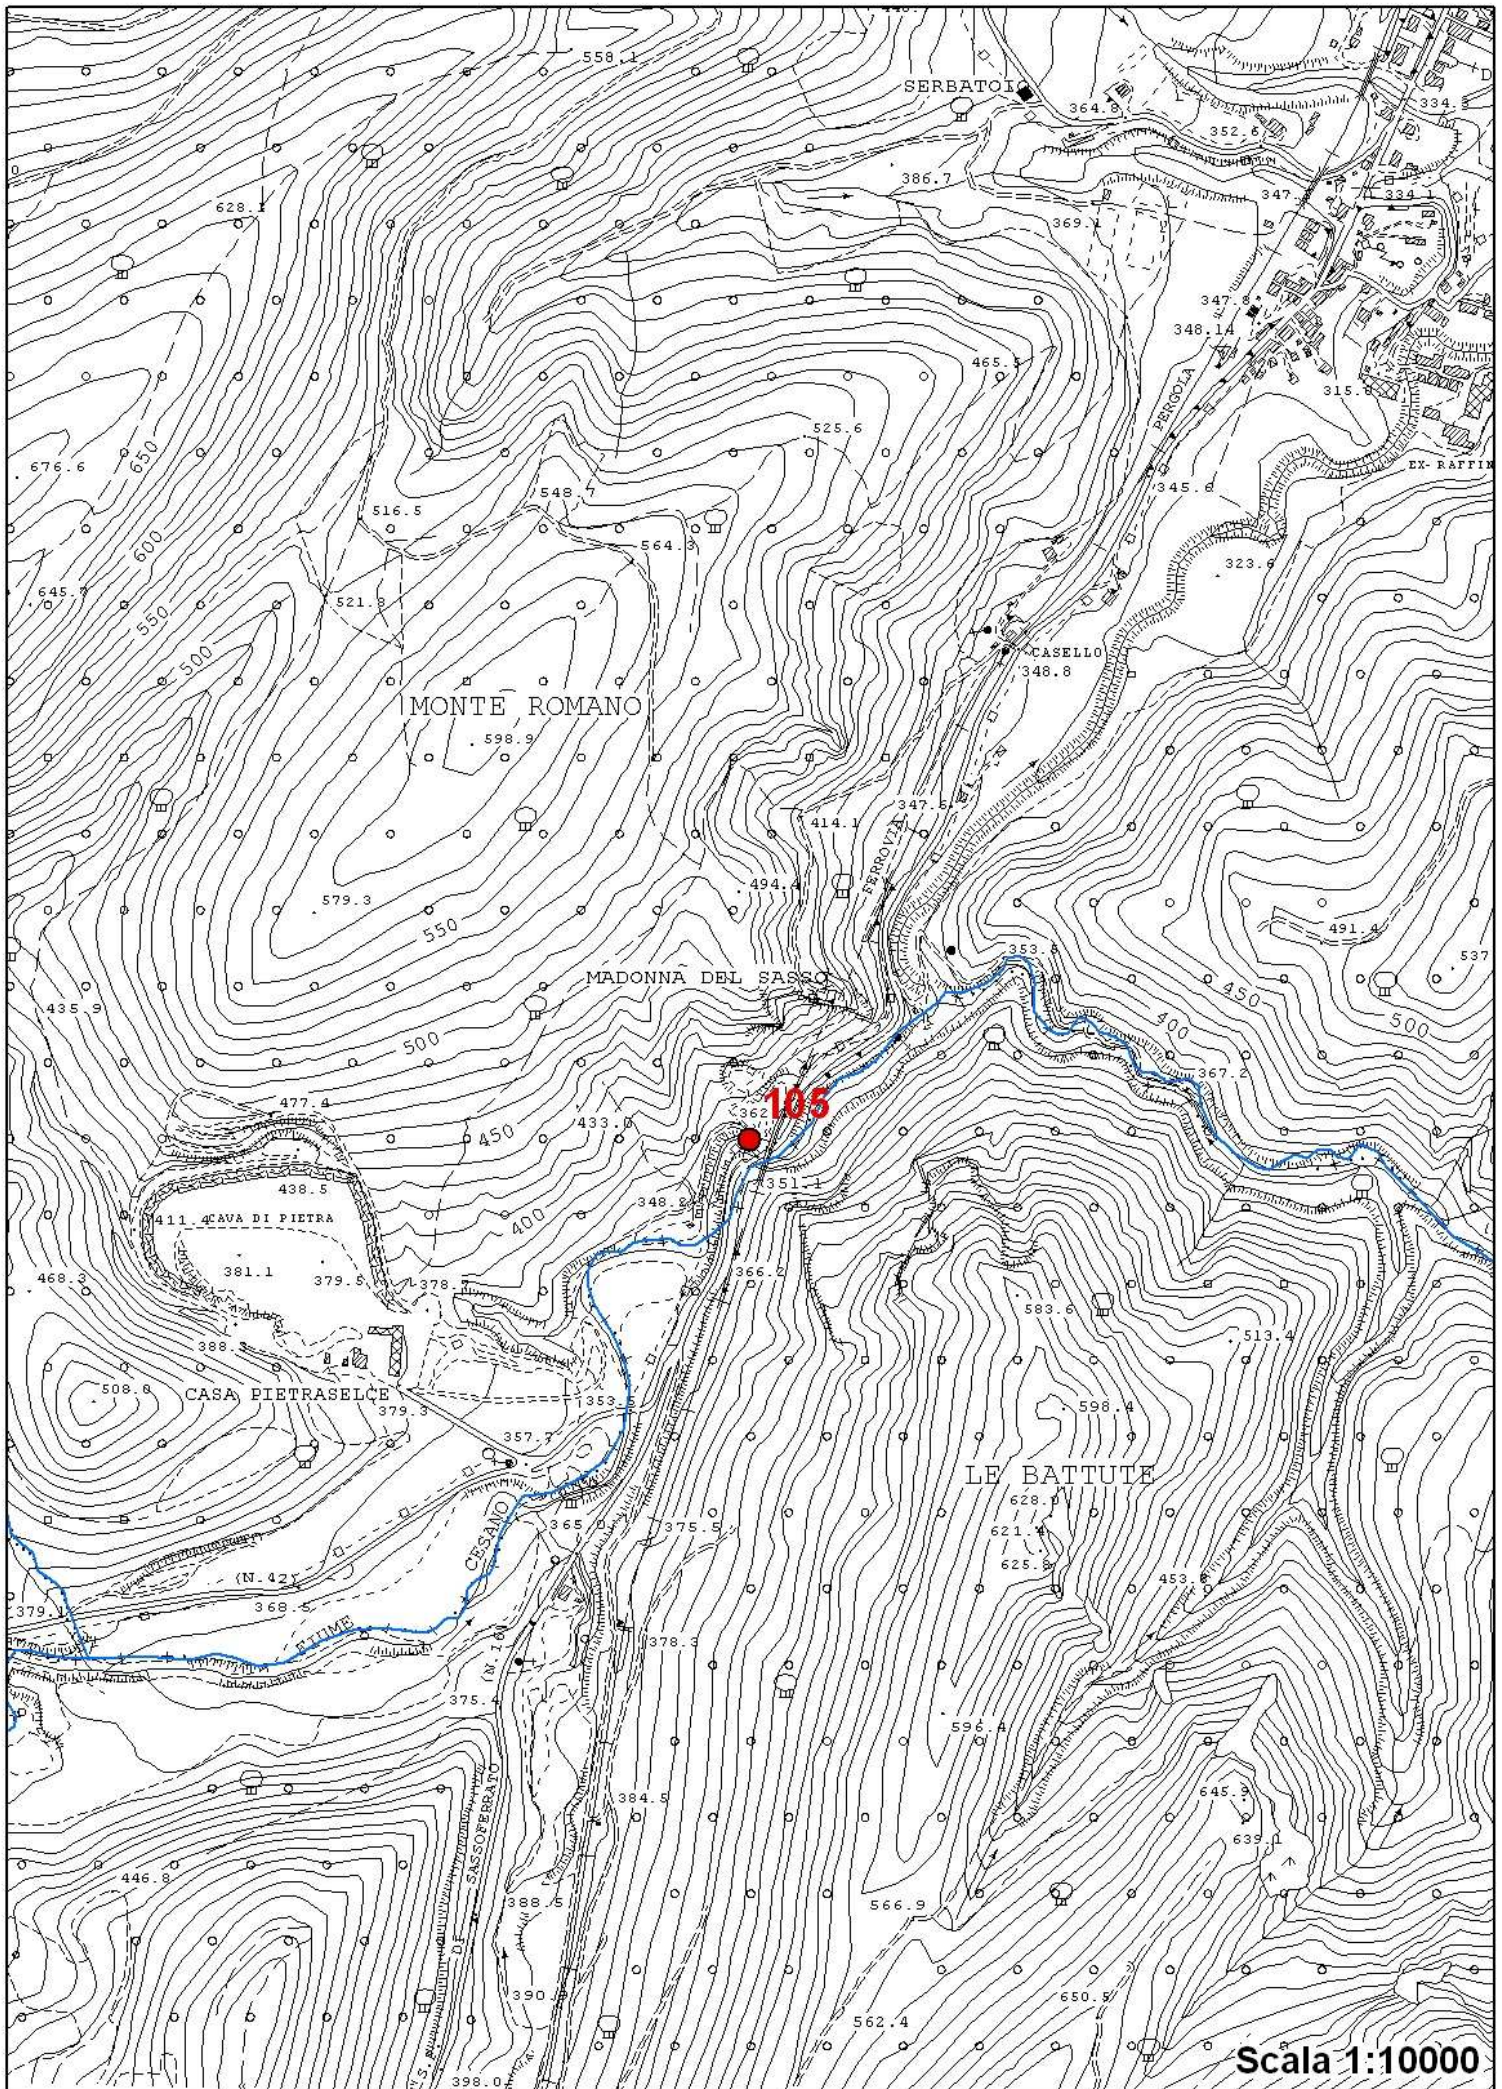
Si ritiene opportuno un intervento di recupero che preveda la demolizione dei basamenti e dei manufatti in cemento ed il parziale rimodellamento del fronte e del piazzale di cava.

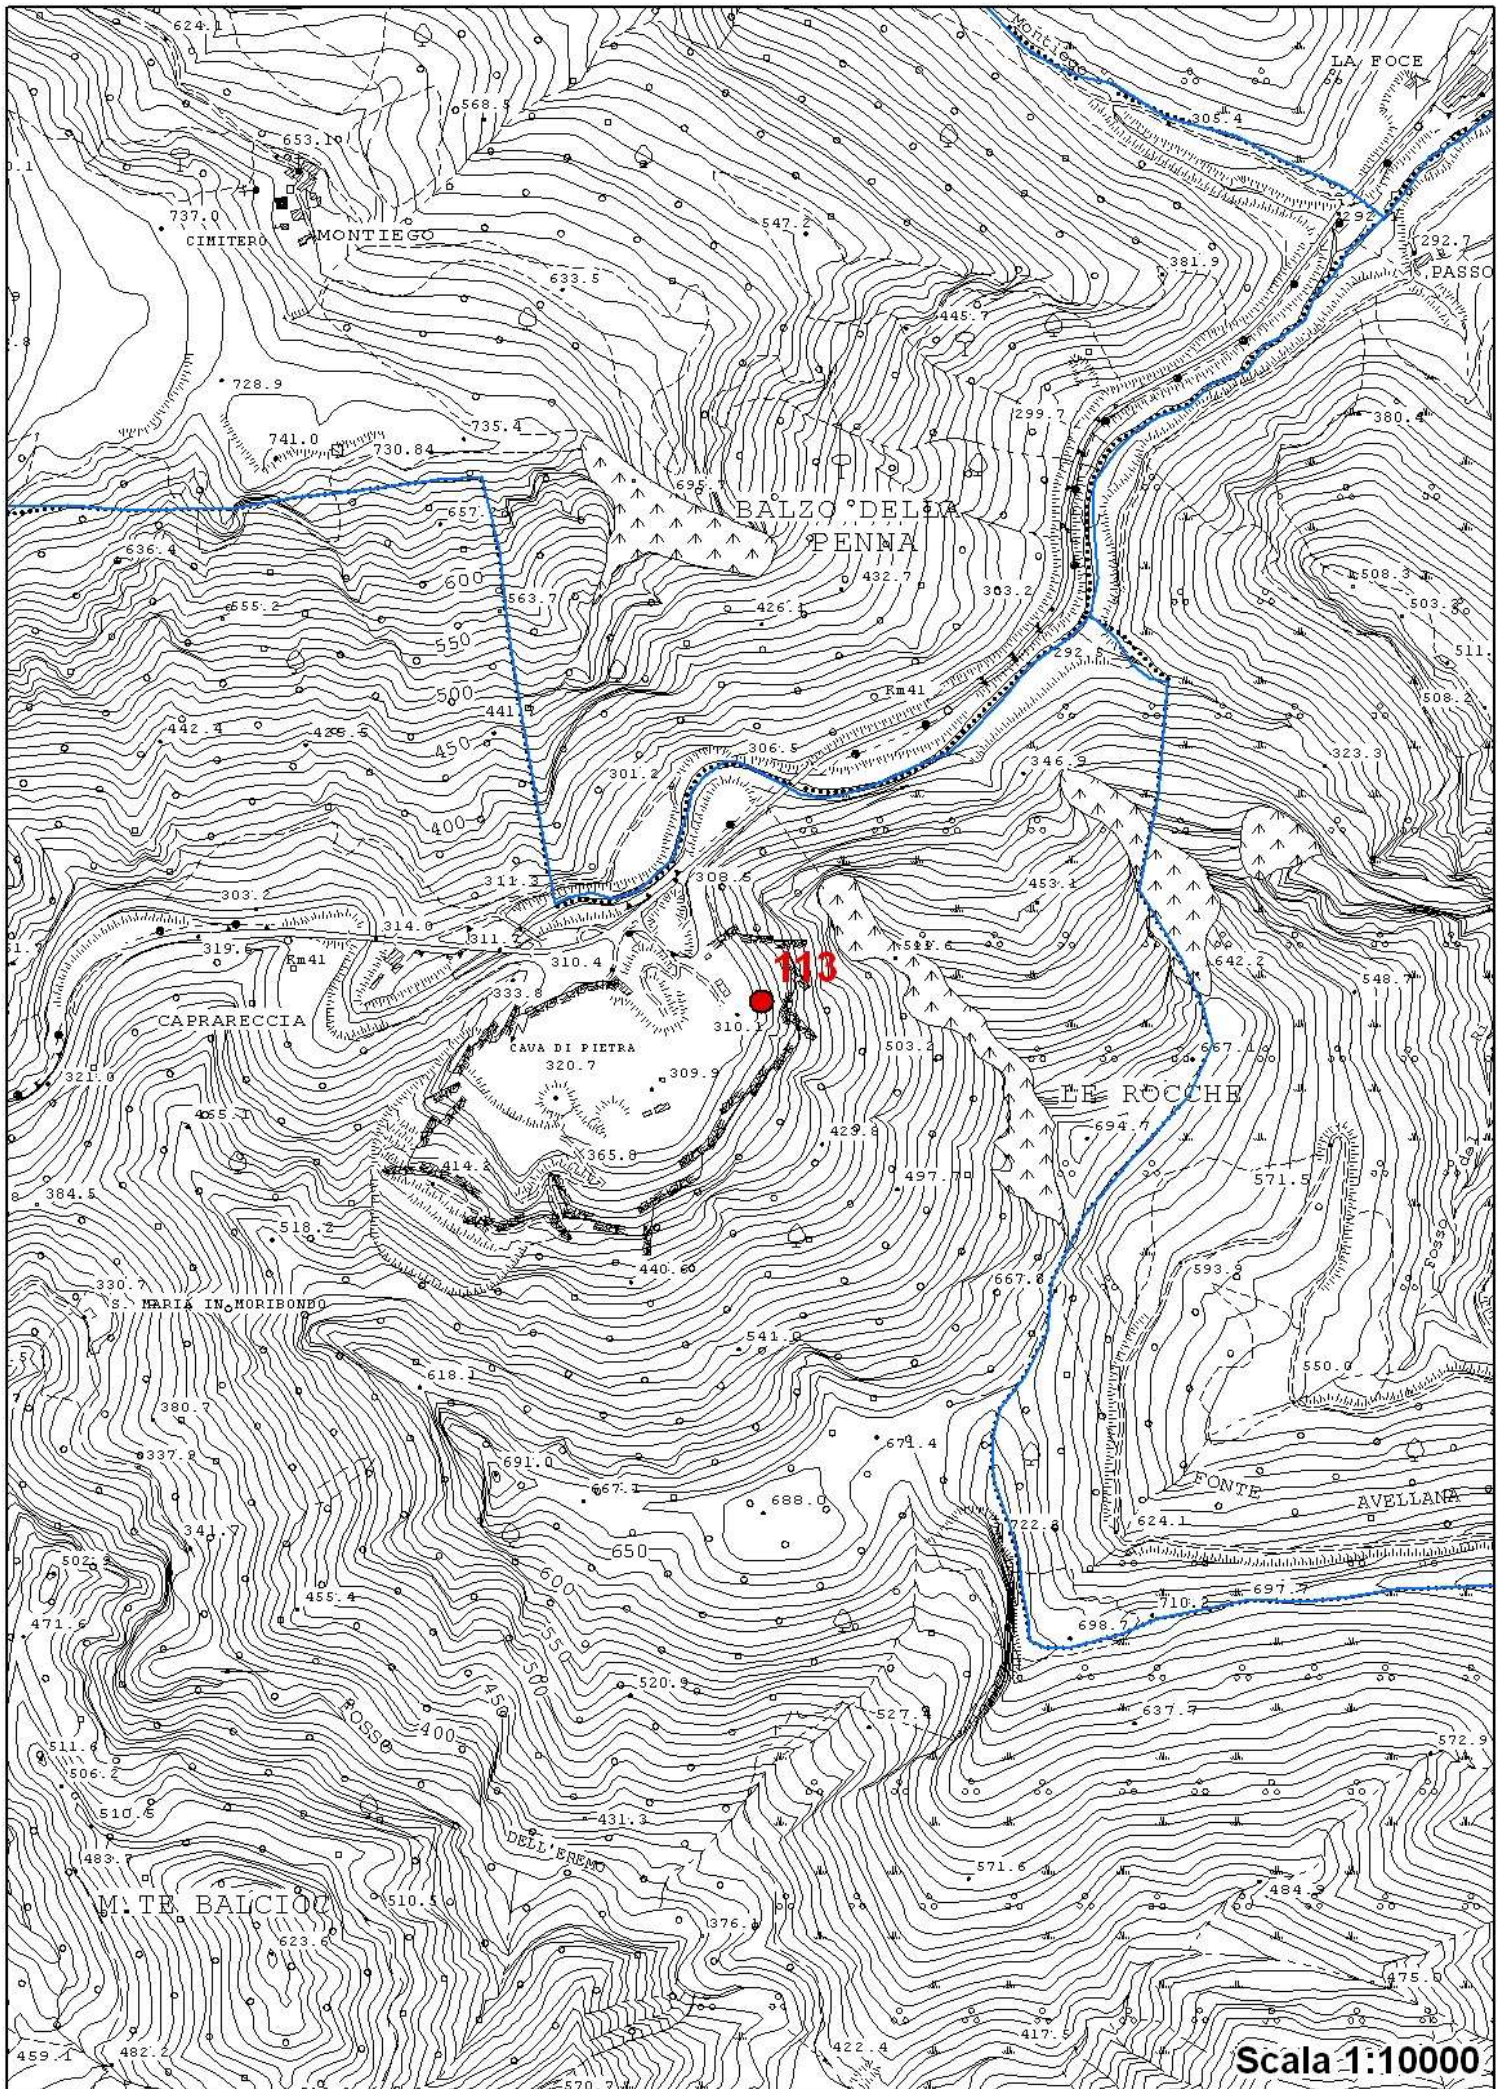
Si tratta della fianco nordorientale della nota cava di Gorgo a Cerbara. E' impostata sui detriti di falda. Il grado di attecchimento della vegetazione spontanea è ancora scarso. Il fronte assume altezze e pendenze molto rilevanti.

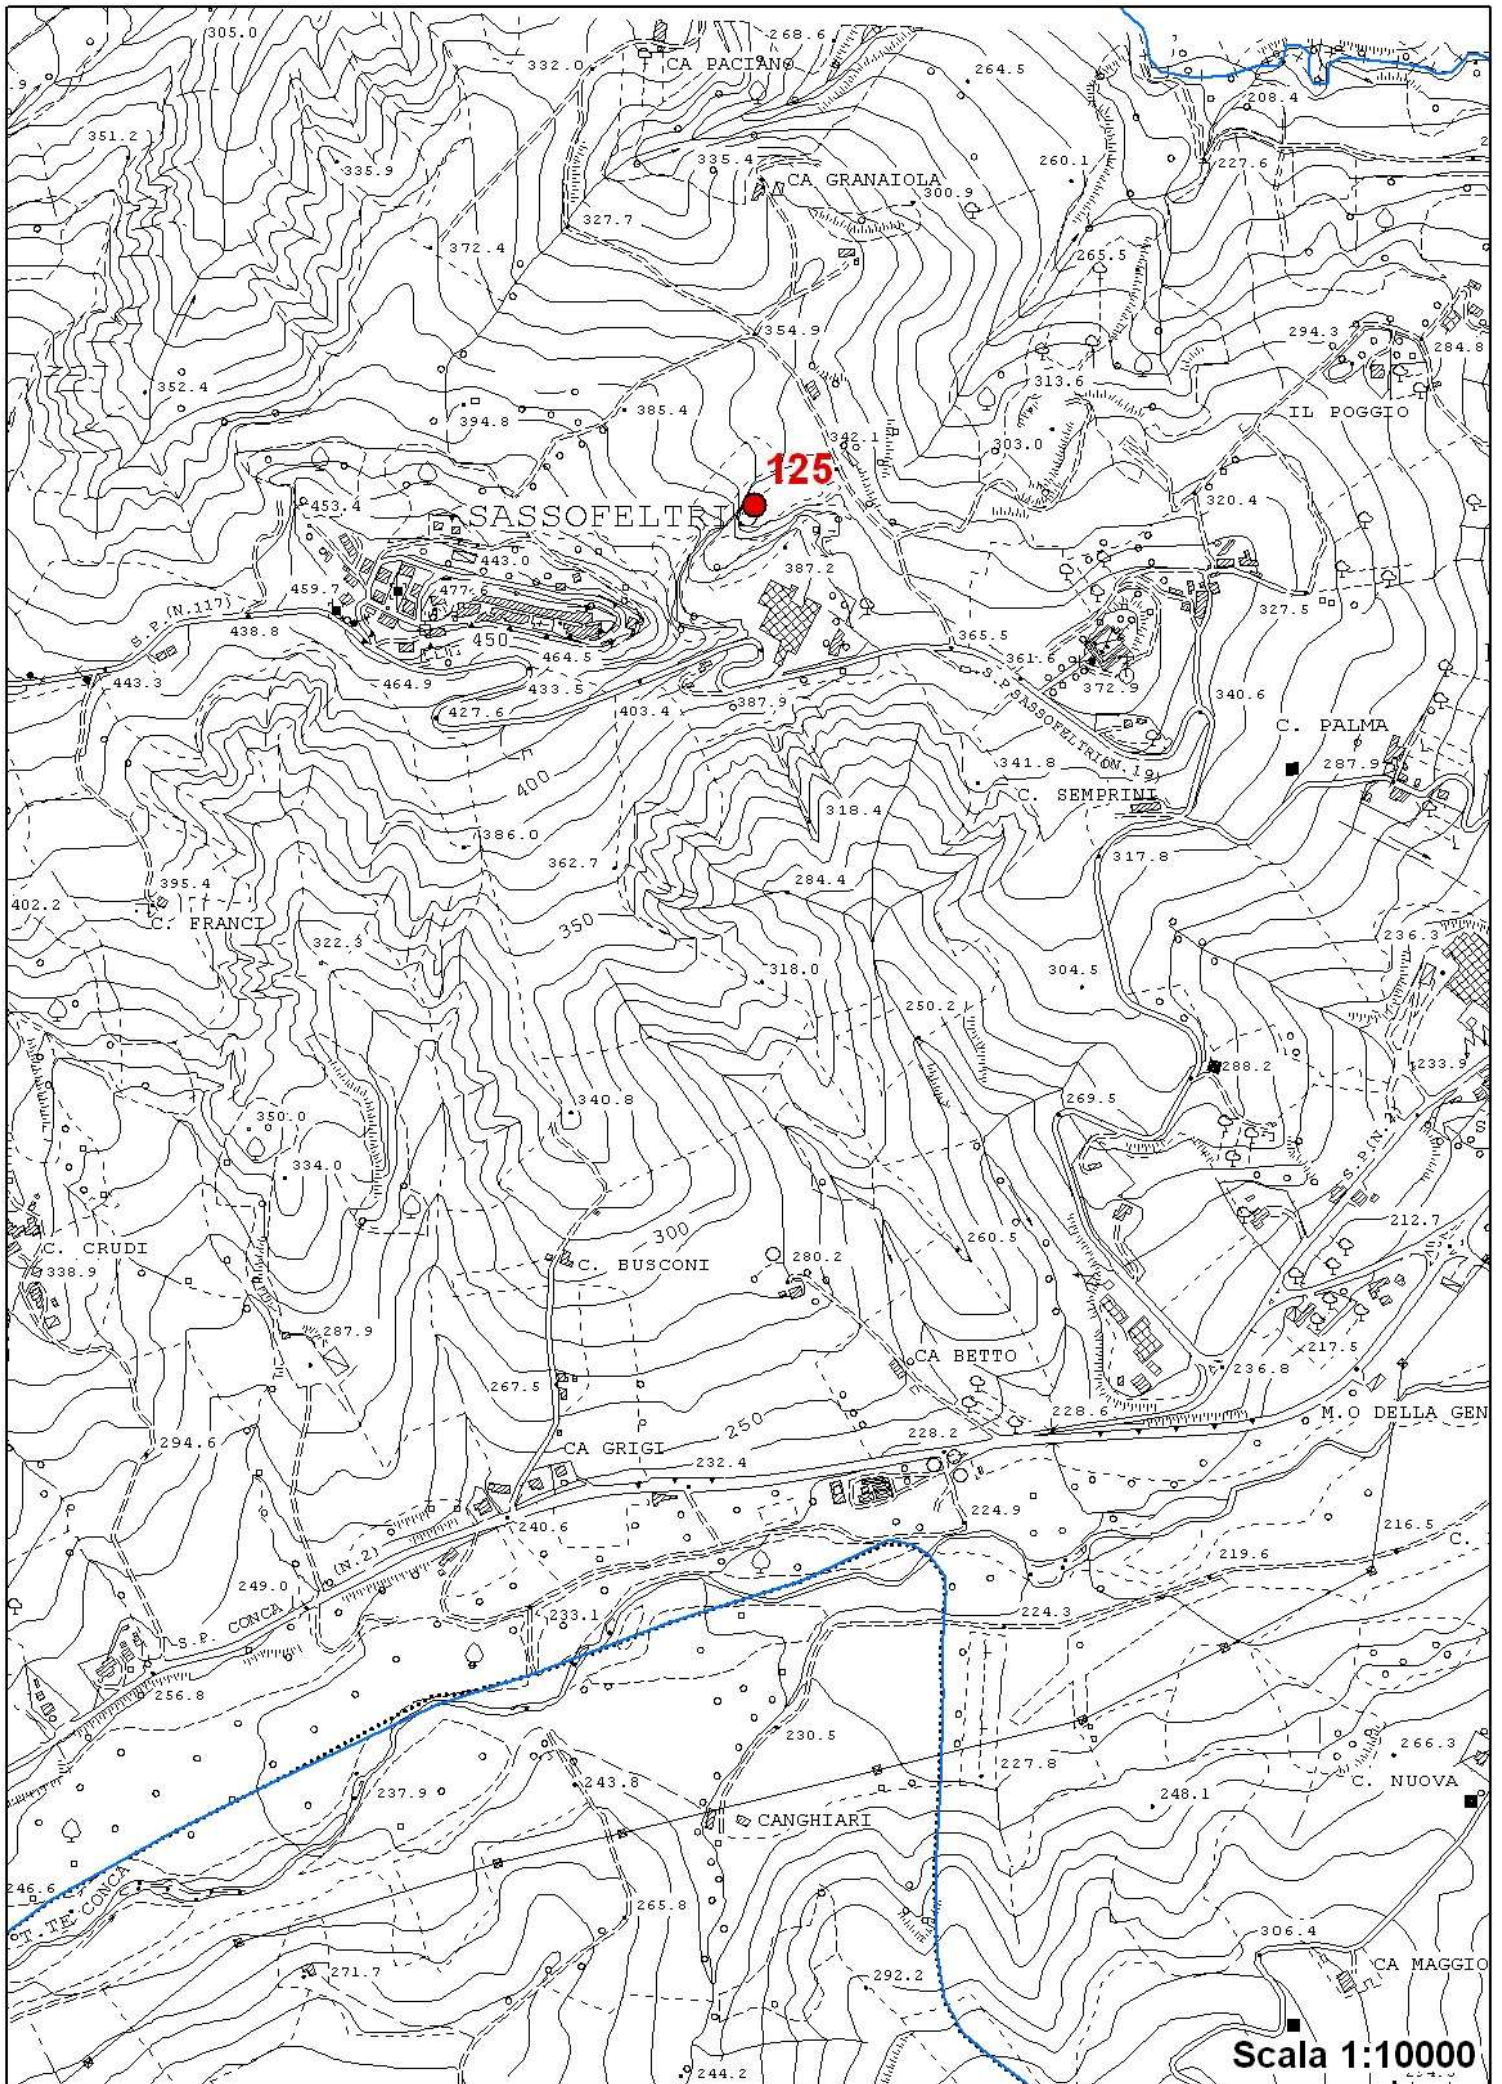
Nel fondo cava è affiorante la Formazione Gessoso Solifera. Lo strato pedogenizzato è scarso se non inesistente. Pertanto non è facile che la vegetazione attecchisca spontaneamente. Analogamente il fronte si presenta brullo e scarsamente vegetato. Inoltre si riscontra la presenza di blocchi instabili diffusi di dimensioni notevoli dovuti alla potenza degli strati e alla loro alterazione.
