PROVINCIA DI PESARO E URBINO - rilevamento 2007-cave dismesse CD3

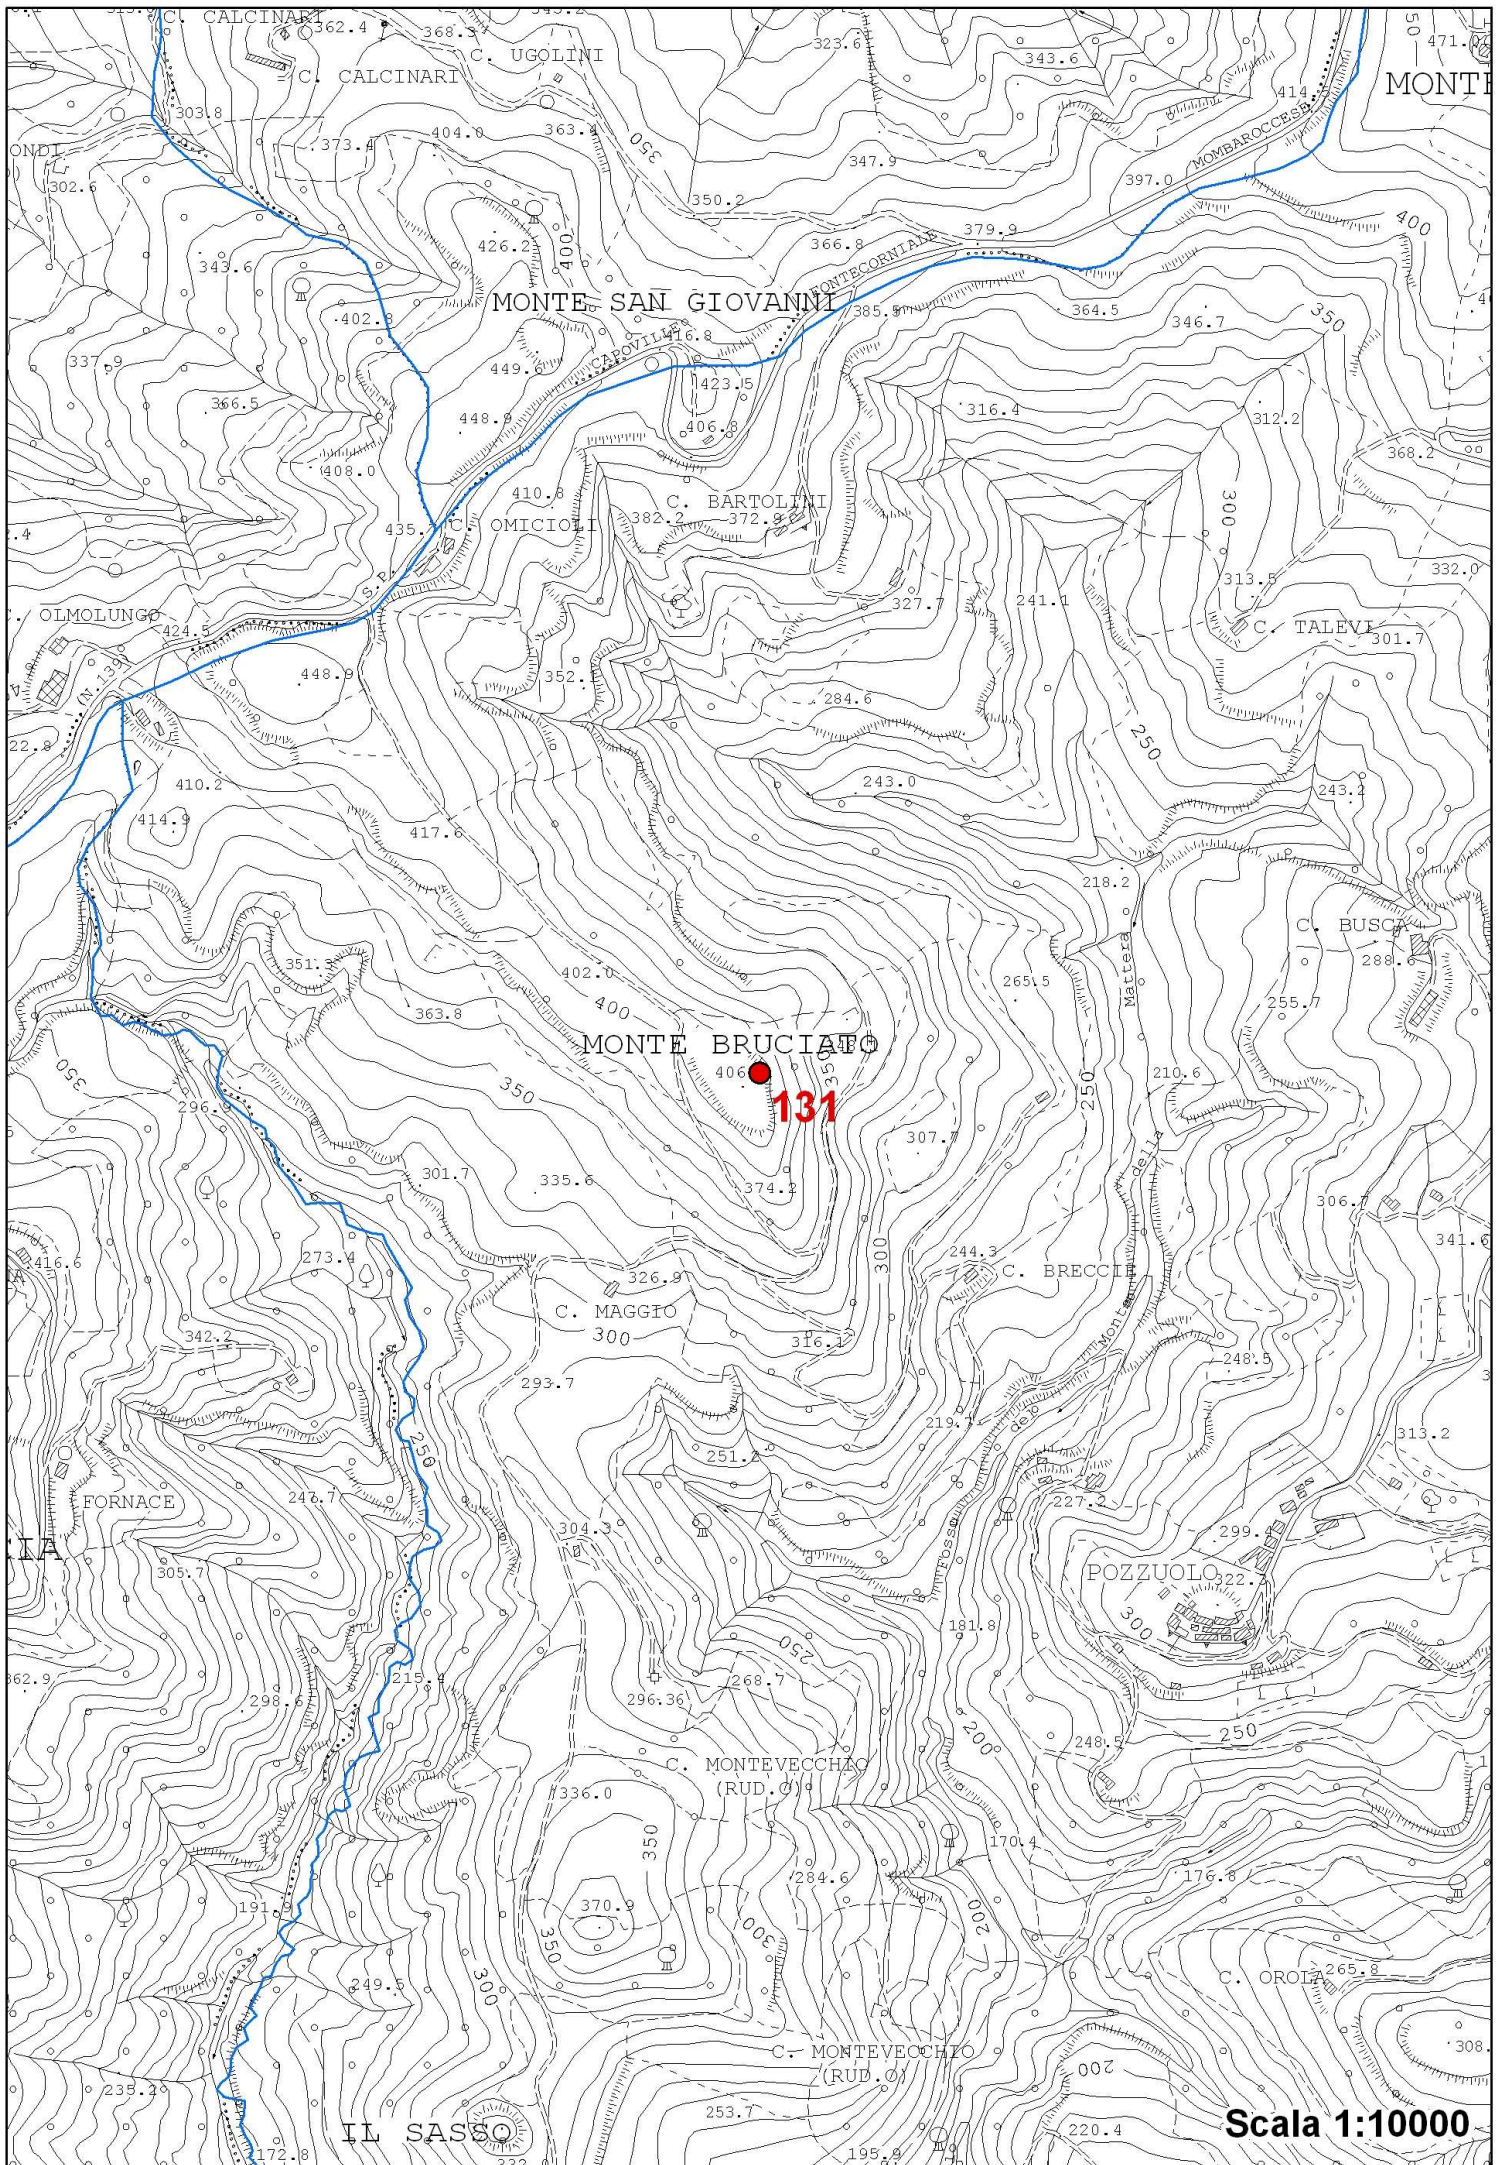
L'area è costituita da una porzione sommitale in cui è avvenuta una escavazione a fossa, della quale è rimasto un fondo cava sconnesso, rivegetato con vegetazione spontanea e utilizzato a pascolo. Nel versante una piccola porzione è stata interessata dalla estrazione di materiale calcareo. Di questo fronte rimane la scarpata ormai quasi completamente rinaturalizzata. Il piazzale prospiciente il fronte è utilizzato a stoccaggio di materiali. Per la posizione sommitale panoramica di cui gode, il sito potrebbe essere valorizzato come piazzola ad uso ricreativo.

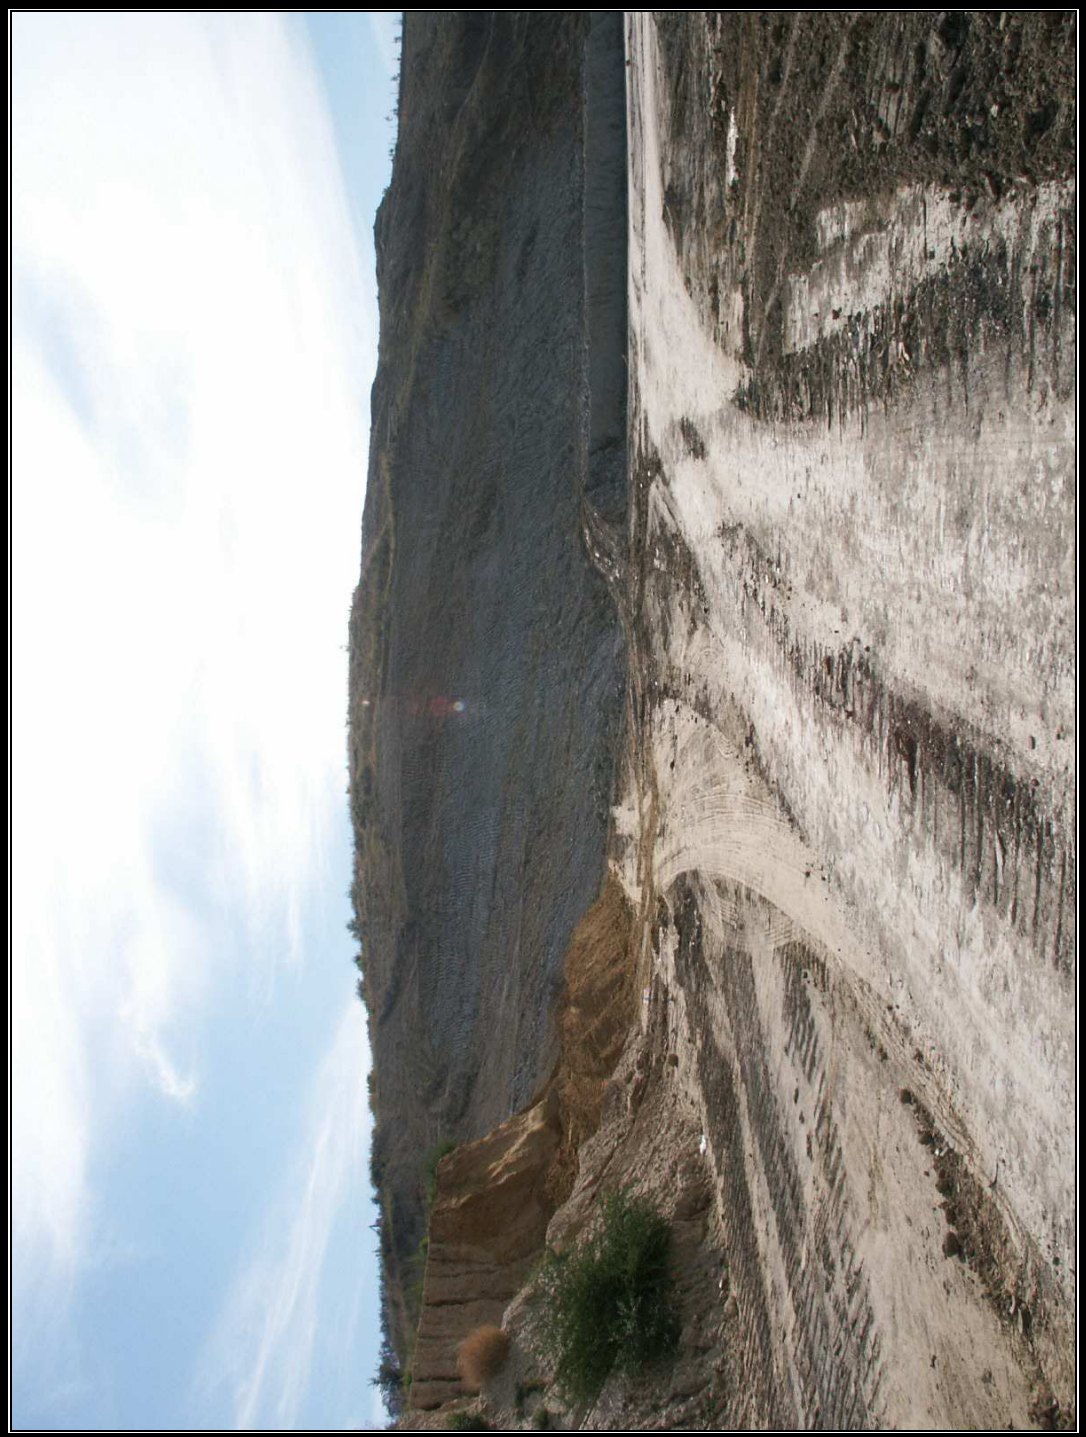
L'area è stata completamente inserita in un contesto urbanizzato e attualmente sulla collina su cui insisteva il fronte di cava è in atto un intervento di profilatura del versante, che comporterà l'annullamento di ogni traccia della precedente attività estrattiva. E' in corso una variazione di destinazione urbanistica.

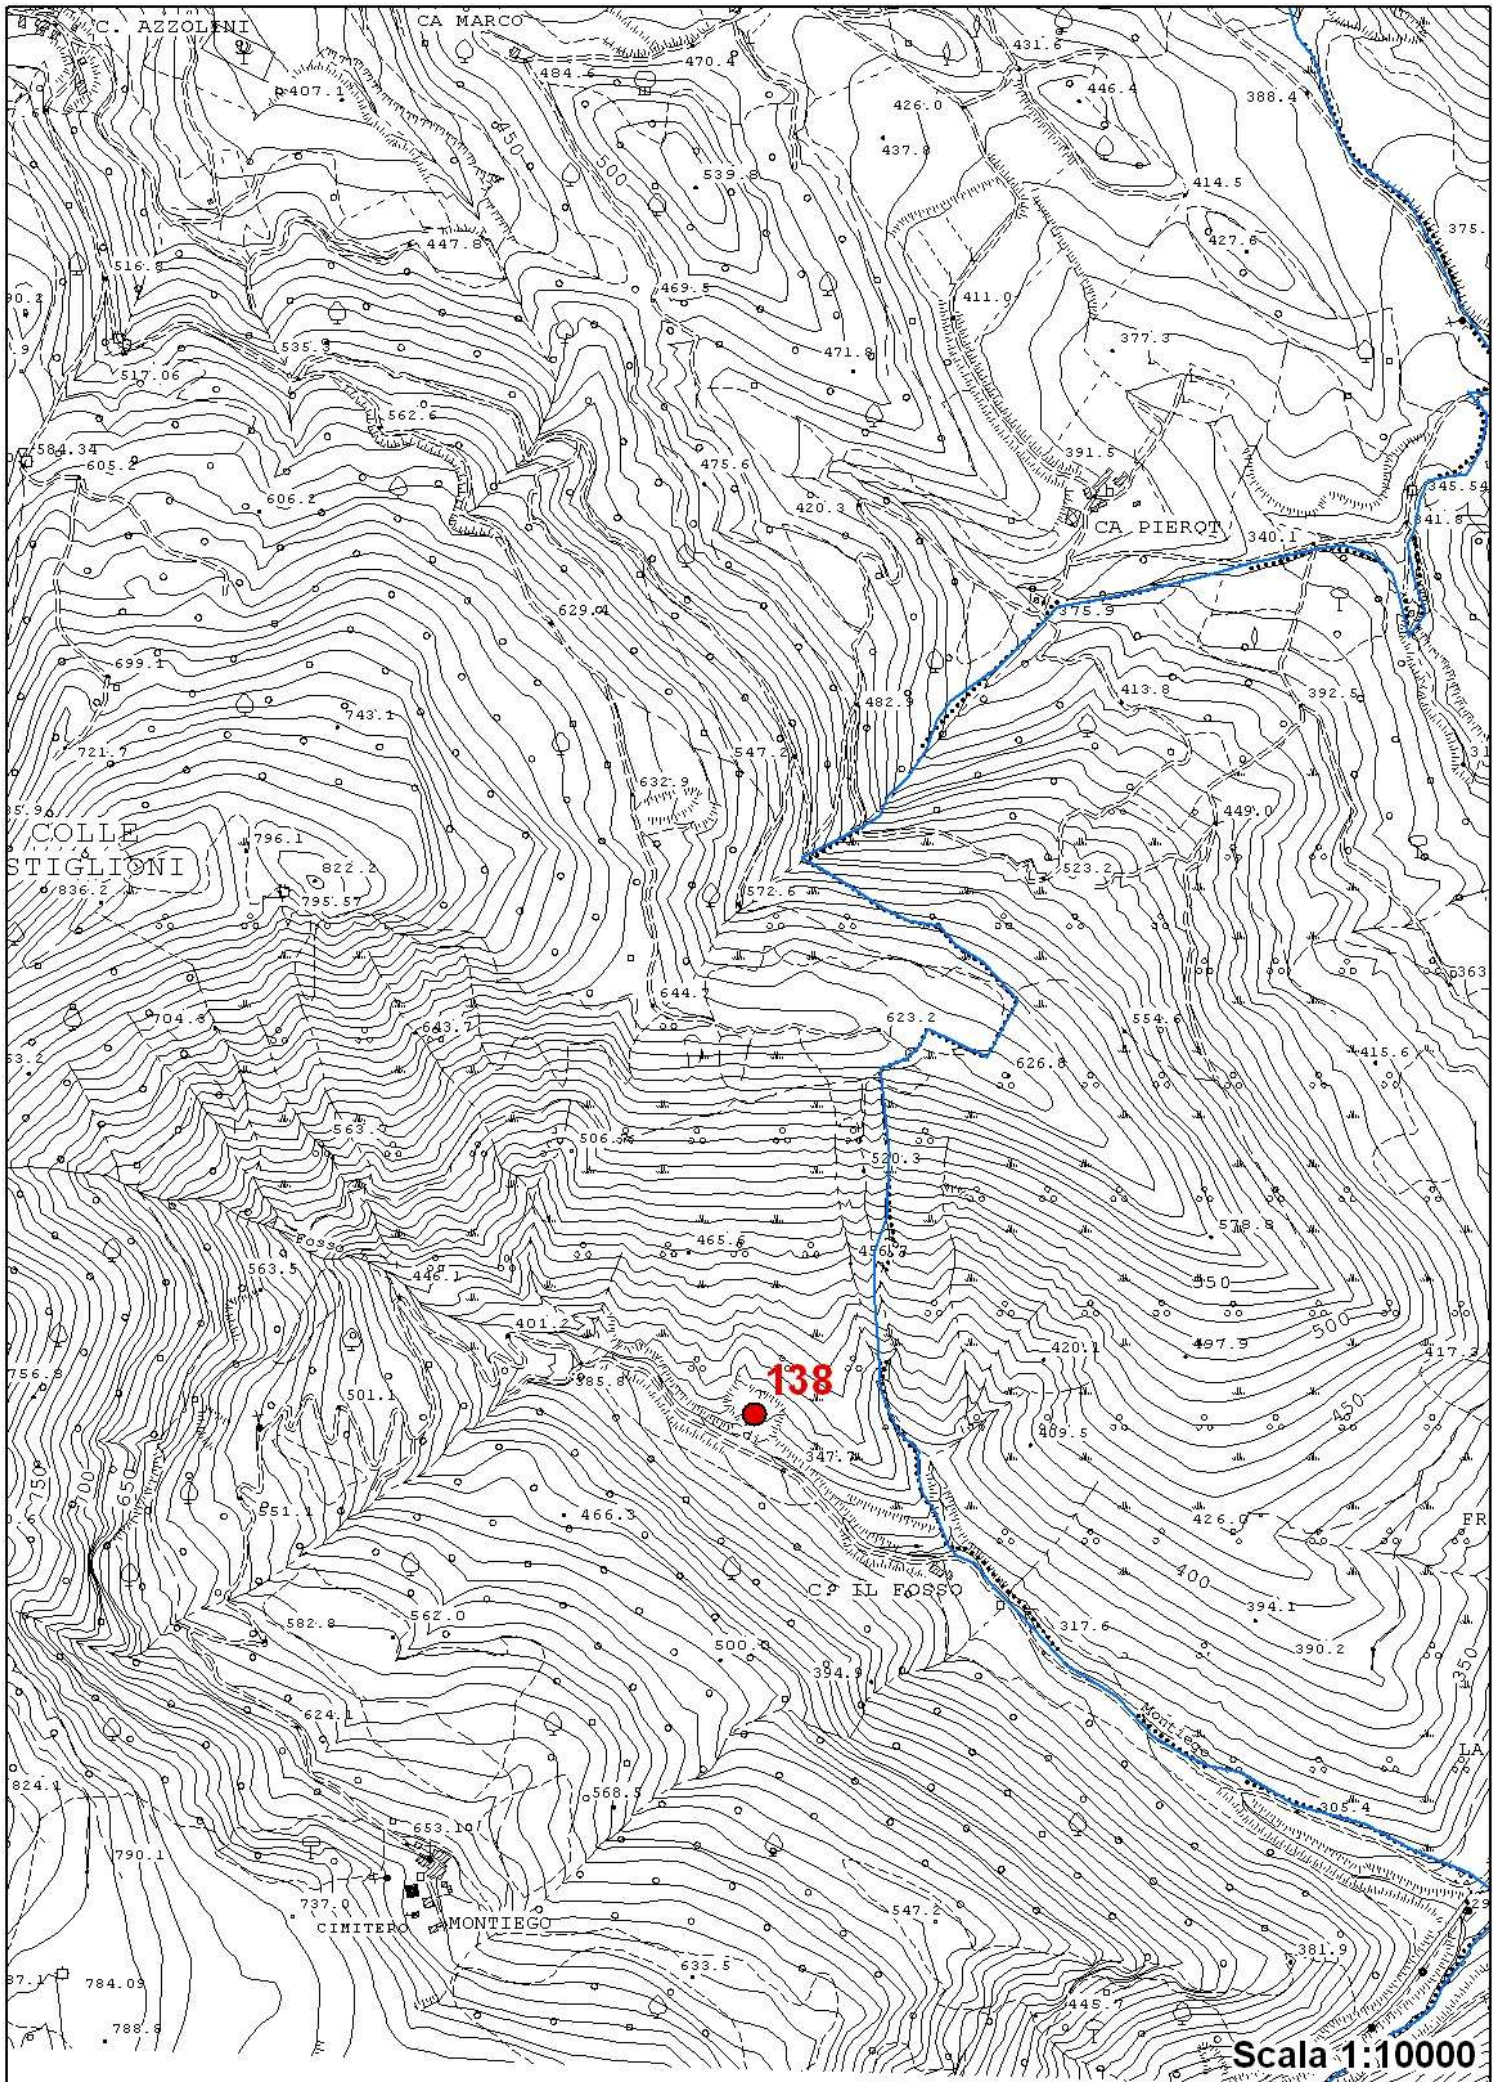
Sul fronte di cava è ben visibile l'assetto incurvato delle superfici di strato, a causa della presenza di una struttura plicativa della quale risulta in evidenza il nucleo della piega. Sul fianco orientale della cava il fronte intercetta una piccola vena d'acqua che dovrà essere veicolata nel reticolato di raccolta e smaltimento delle acque superficiali. Si ritiene opportuno un intervento di recupero che preveda la demolizione dei basamenti e manufatti in cemento ed il parziale rimodellamento del fronte e del fondo, anche mediante interventi di tipo agroforestale.

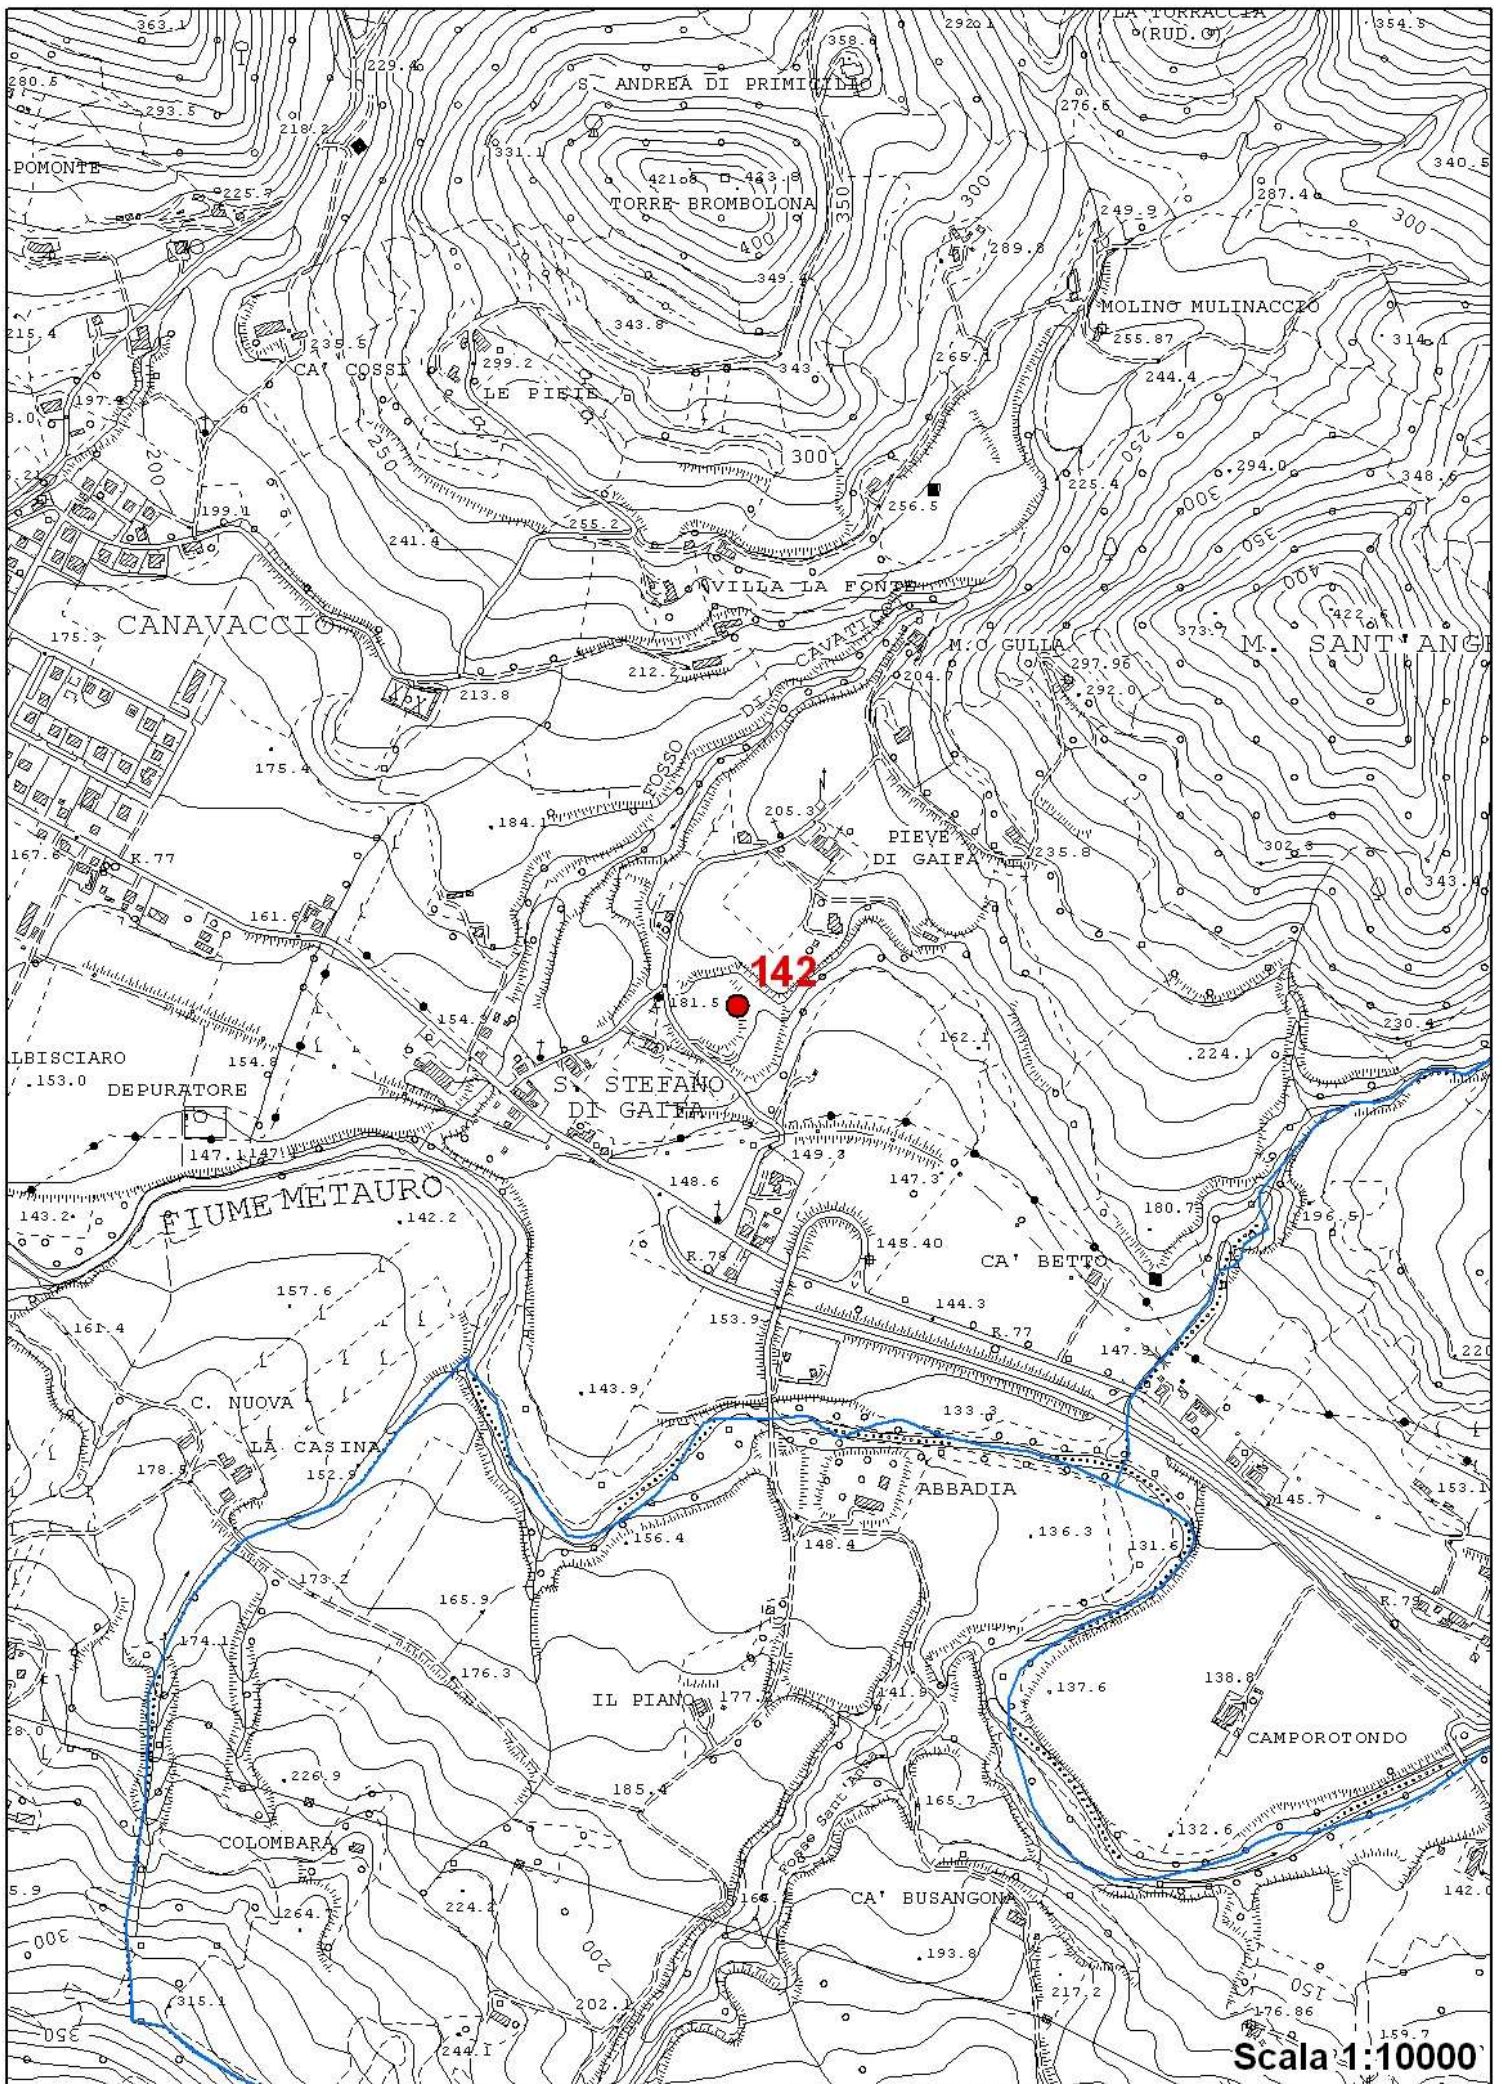
Il sito coinvolge una superficie abbastanza consistente. Si trova su due livelli. Il fronte del livello superiore, che risulta con una pendenza abbastanza uniforme e sufficientemente rinaturalizzato, potrebbe essere migliorato attraverso una riprofilatura della scarpata solo limitatamente alla porzione terminale del fronte, nel quale l'elevata acclività rende difficoltoso l'attecchimento della vegetazione. Il livello inferiore è stato interessato dall'accumulo del materiale dell'attività. Questa parte necessiterebbe di un intervento di rimodellamento soprattutto dei cumuli che hanno pendenze eccessive. In questa fase si prevede il monitoraggio della evoluzione del processo spontaneo.

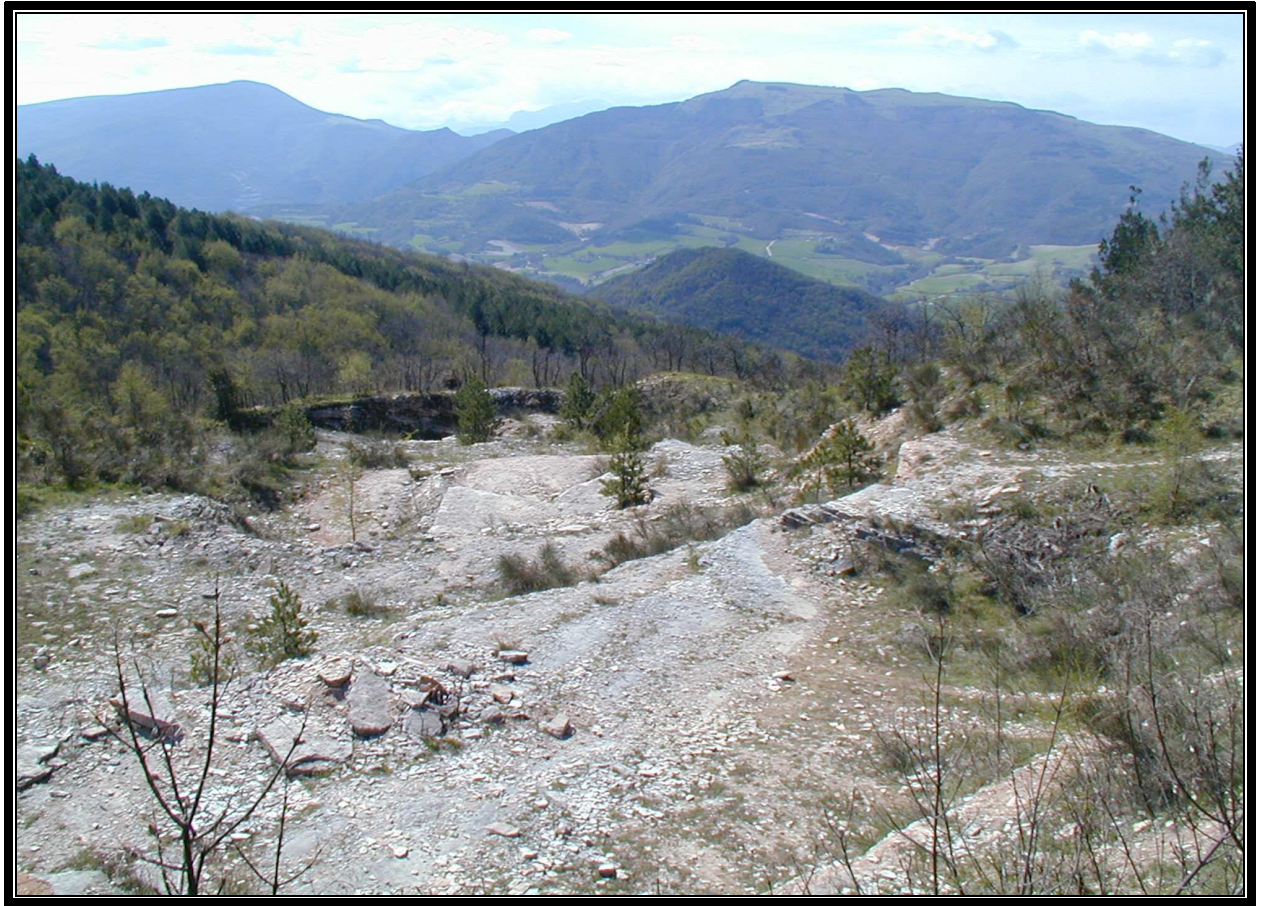
Il sito è oggetto di un progetto di ripresa della attività estrattiva per la coltivazione della pietra da taglio per uso ornamentale, con ampliamento e contestuale recupero ambientale, progetto che attualmente è in fase di autorizzazione da parte del comune di Urbino.
