PROGRAMMA ESECUTIVO RIPRISTINO CAVE DISMESSE

**SCHEDE PROGETTUALI DELLE CAVE DISMESSE
OGGETTO DI INTERVENTO DI RIPRISTINO
E RECUPERO AMBIENTALE (CD3A)**

Comune di Cagli in loc. Smirra - Cava n°017

SCALA GRAFICA	DATA	ELABORATO N.
	Novembre 2010	3.1.3
	FILE di RIFERIMENTO:	
	..143USOS\1435ATTEV02PPAE\1 STRALCIO PERCDI GIS\Tot cave dismesse_xGIS\ATLANTINO\Carte di Dettaglio\Aree di intervento

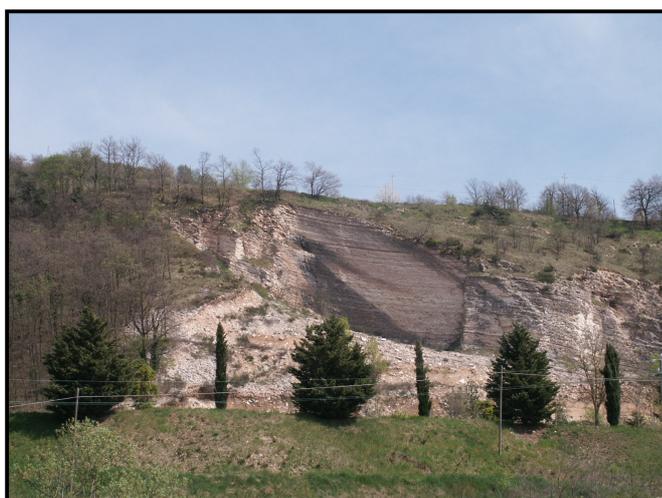
Infatti nel versante sottostante l'ex area di cava, la presenza di queste coltri detritiche è ben visibile anche perché, vista la elevata pendenza lasciata dalla attività estrattiva, il versante si presenta con copertura vegetale da nulla a scarsa. La presenza di tali depositi, unita alla pendenza del versante e alla connessa mancanza di copertura vegetale, conferiscono a tale porzione una generale instabilità.

Per quanto riguarda il fronte di scavo, esso risulta caratterizzato da un fianco che si presenta subverticale, omogeneo e dall'altro notevolmente sconnesso, molto alterato e, data la intensa fatturazione ed alterazione degli strati calcarei, soggetto a fenomeni di crollo, che generano un

consistente accumulo alla base del fronte.

Il fronte si sviluppa per una lunghezza di 100 mt , larghezza di 120 mt. e 32 metri di altezza.

Come ulteriore elemento di degrado si evidenzia la presenza di un cospicuo accumulo di materiale detritico, abbandonato alla base dello stretto piazzale di cava antistante il fronte in maniera del tutto disorganica e poco funzionale. La pendenza di tale accumulo e la scarsa regimazione delle acque lungo il piazzale, rendono difficoltoso l'attecchimento della vegetazione e pertanto l'area si presenta completamente spoglia e affatto inserita nel contesto ambientale circostante.

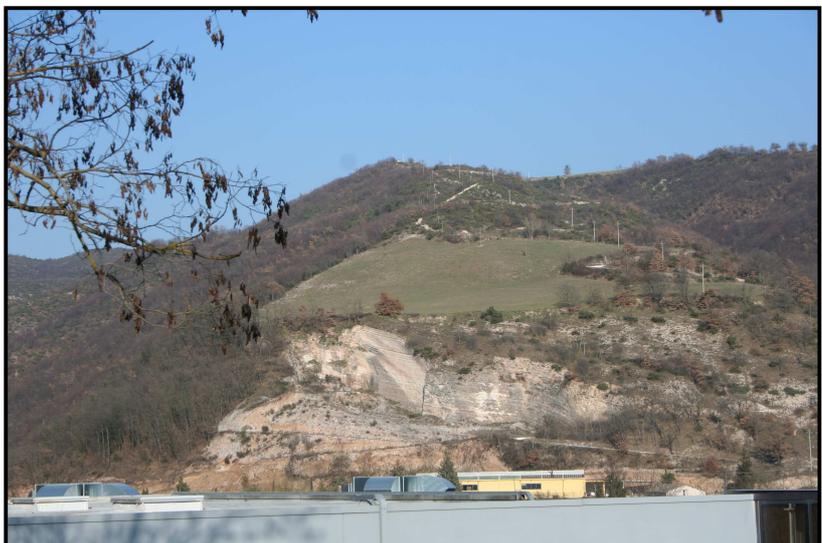
Come si vede dall'inquadratura riportata nella foto a lato, l'area indagata è inserita in un versante collinare circondato da vegetazione boschiva coltivata a ceduo e nella parte bassa della pendice montuosa sono presenti attività e manufatti antropici. In un simile contesto ambientale, si ritiene che il sito potrebbe essere, occasionalmente, frequentato dalle specie animali di seguito elencate anche solo durante il transito.

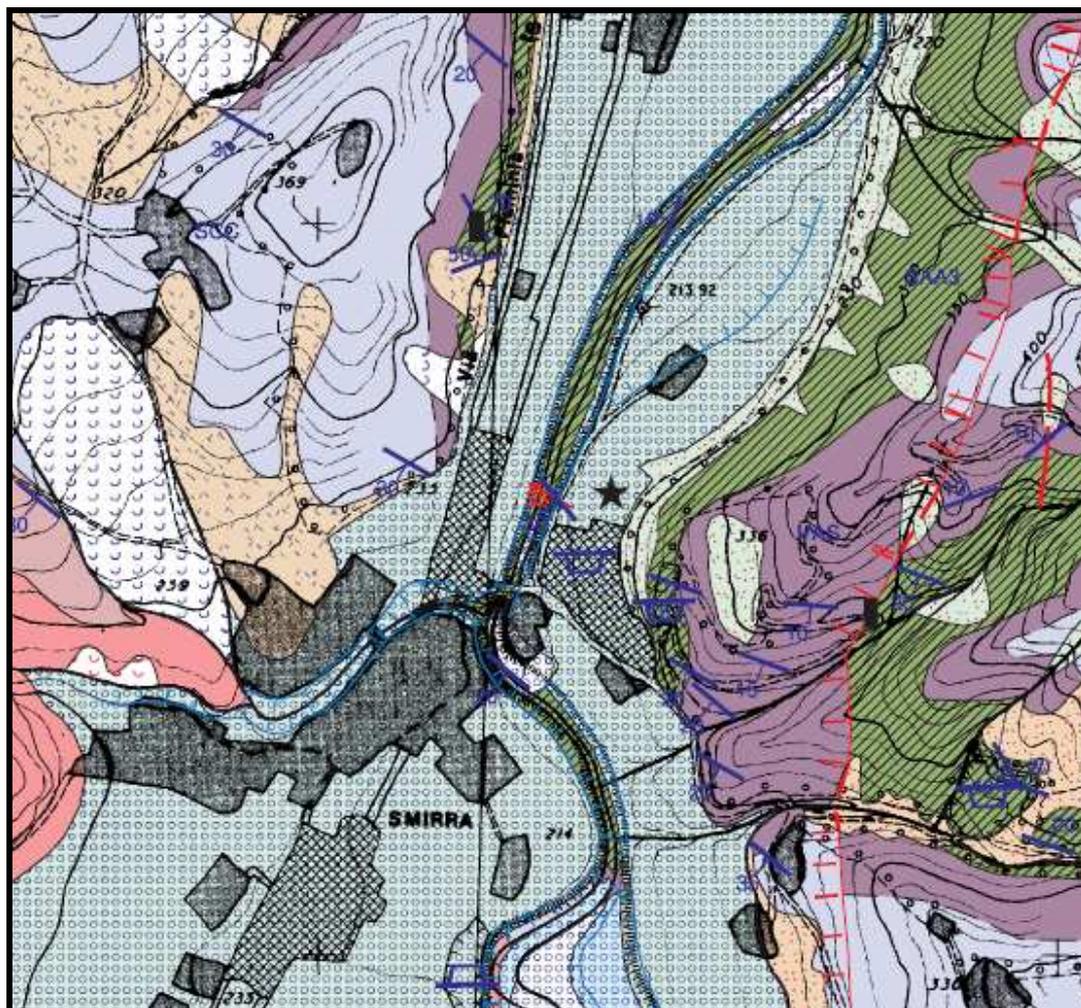
CARTA GEOLOGICA E LEGENDA

SUCCESSIONE CALCAREO-MARNOSA GIURASSICO-MIOCENICA

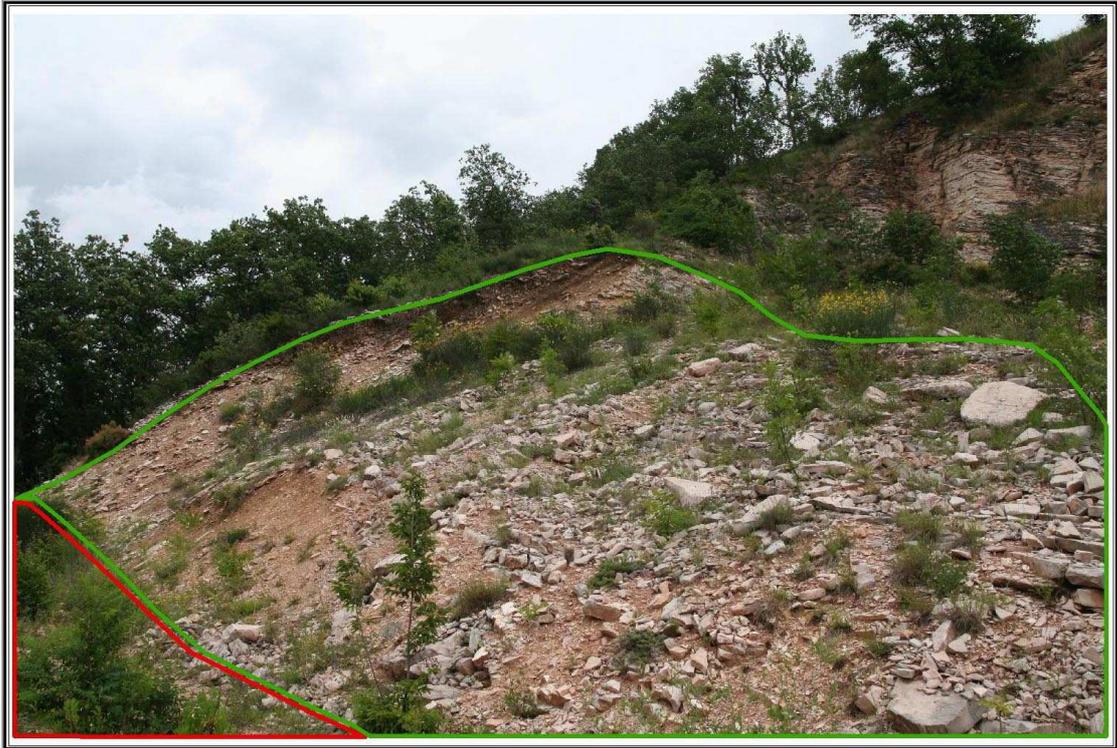
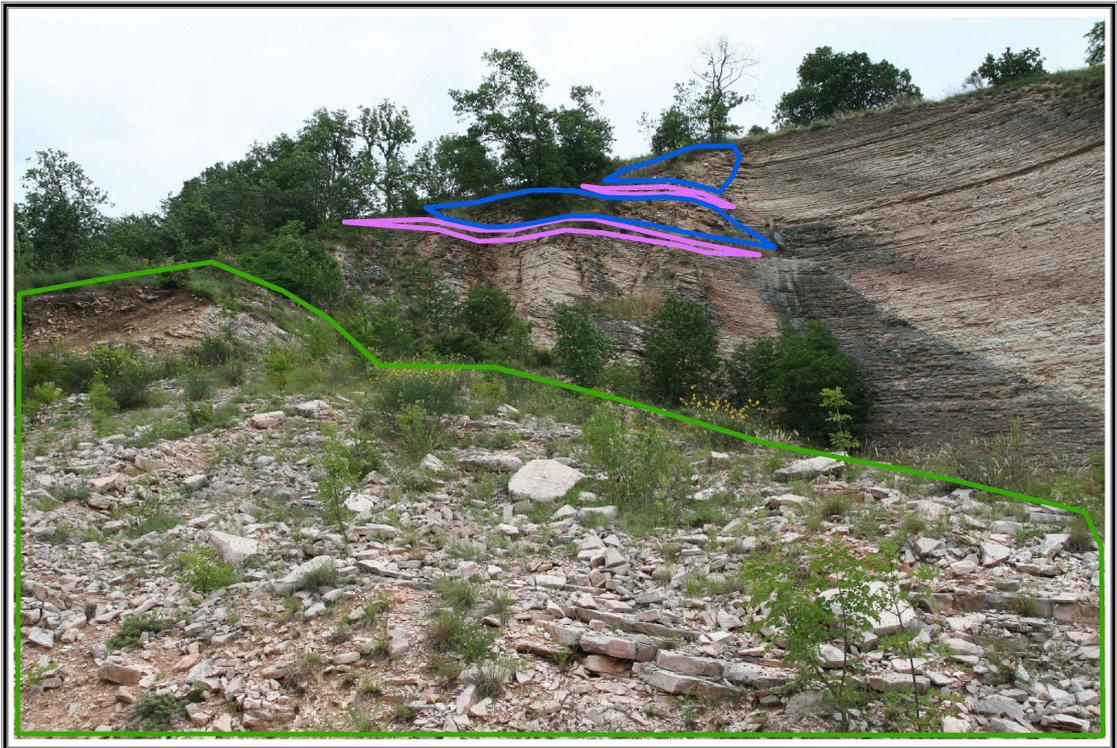
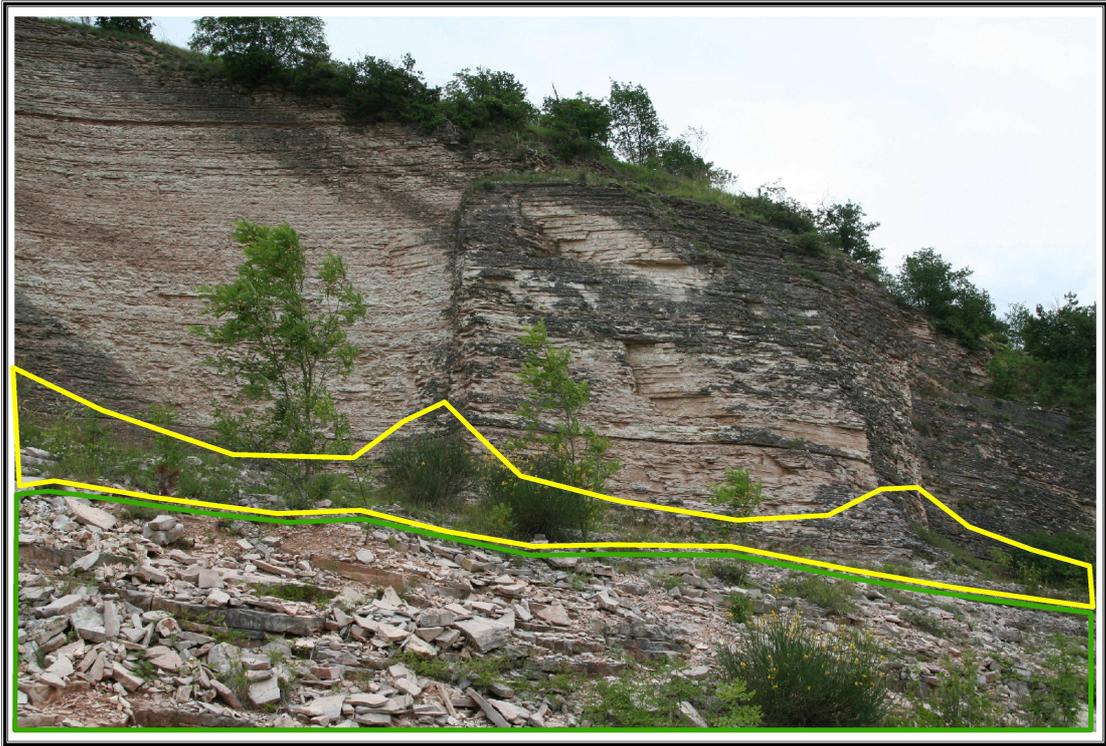
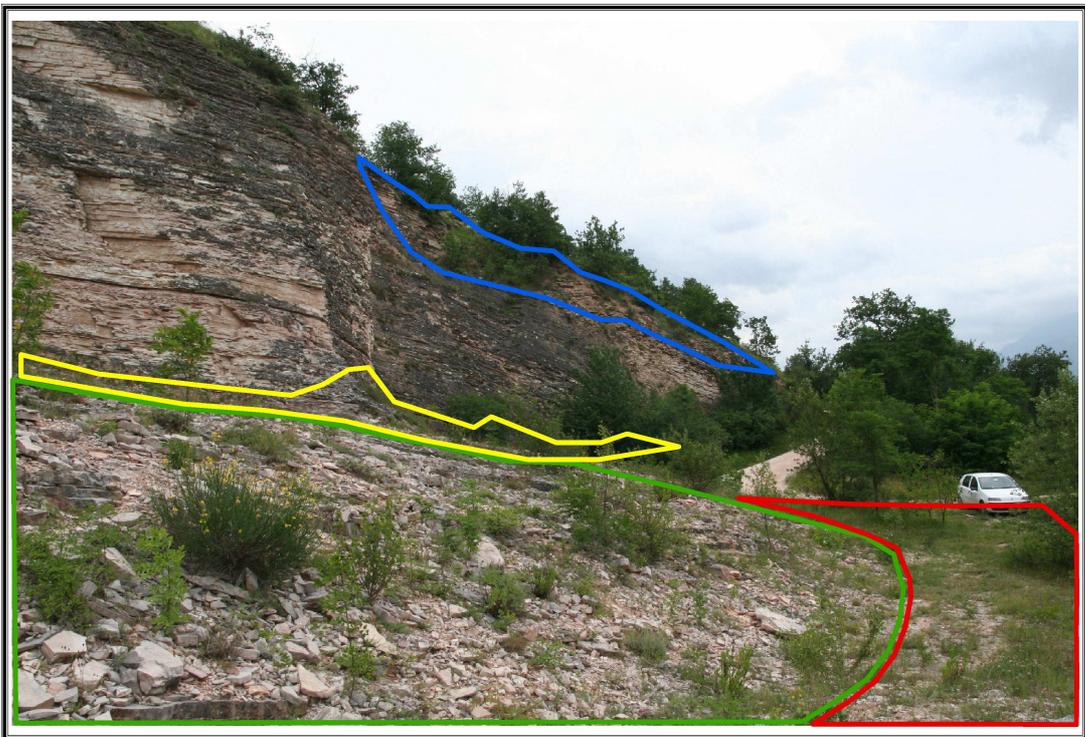
Creazione di cortina alberata

Riprofilatura con la creazione di gradonature e rinverdimento mediante tecniche di ingegneria naturalistica

Rivegetazione dei gradoni morfologici esistenti attraverso un leggero rimodellamento e riporto di terreno vegetale

Riprofilatura del versante

Creazione del piede della scarpata

- Un limitato arretramento dell'attuale ciglio della scarpata di cava, in tratti localizzati, tali da consentire lo sviluppo dei lievi gradini morfologici già esistenti in posizioni intermedie della scarpata, su cui riportare materiale vegetale, per facilitare lo sviluppo e l'attecchimento della vegetazione;

- Sistemazione dell'ammasso di materiale detritico alla base della cava con riprofilatura mirata alla riduzione della pendenza generale dello stesso ed eventuale realizzazione di tasche vegetative da inserire in cunei per facilitare l'attecchimento della vegetazione;

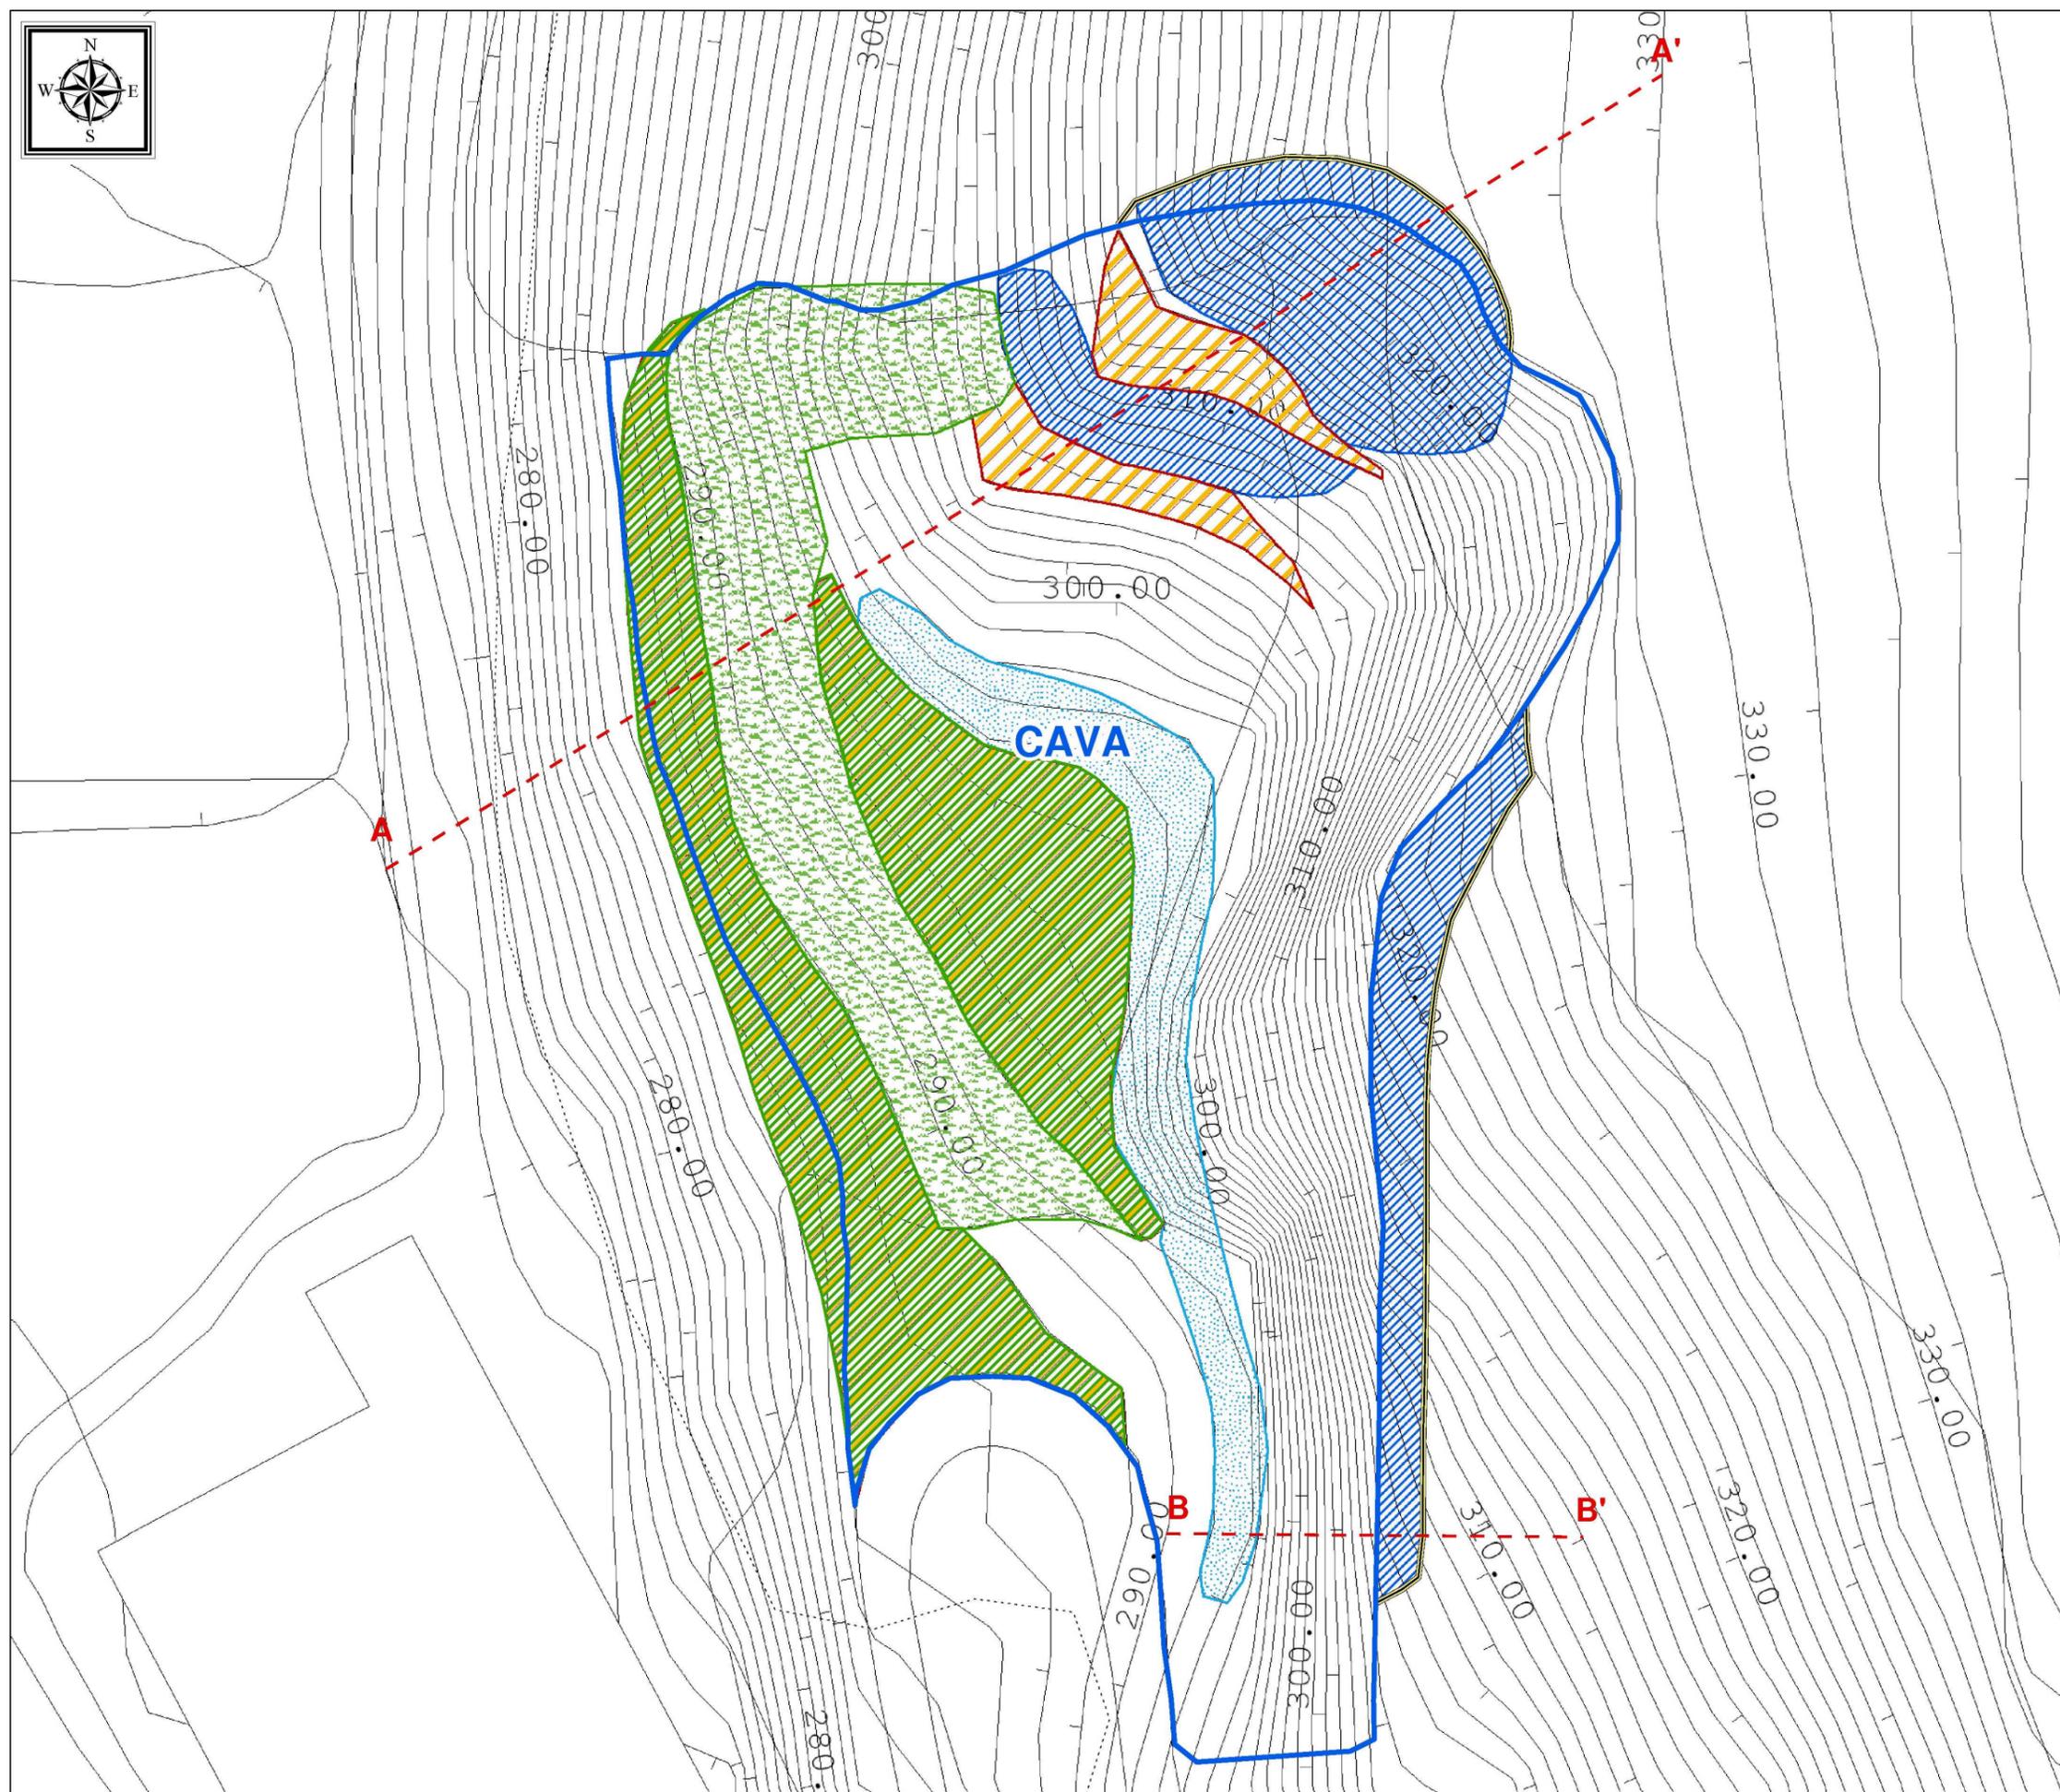
CARTA DI DETTAGLIO

- Perimetro di cava
- Zona da rimodellare con interventi di ingegneria naturalistica
- Gradino morfologico da evidenziare ed interventi agronomico - forestali
- Creazione accumulo al piede
- Riprofilatura del versante
- Sistemazione del piazzale con regimazione acque di scorrimento superficiale e piantumazione
- Arretramento ciglio

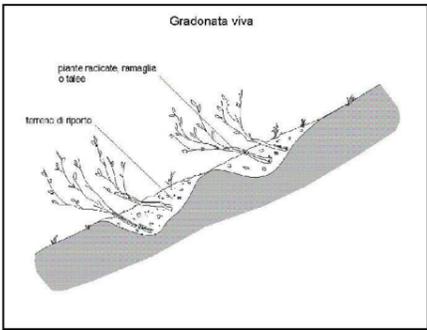
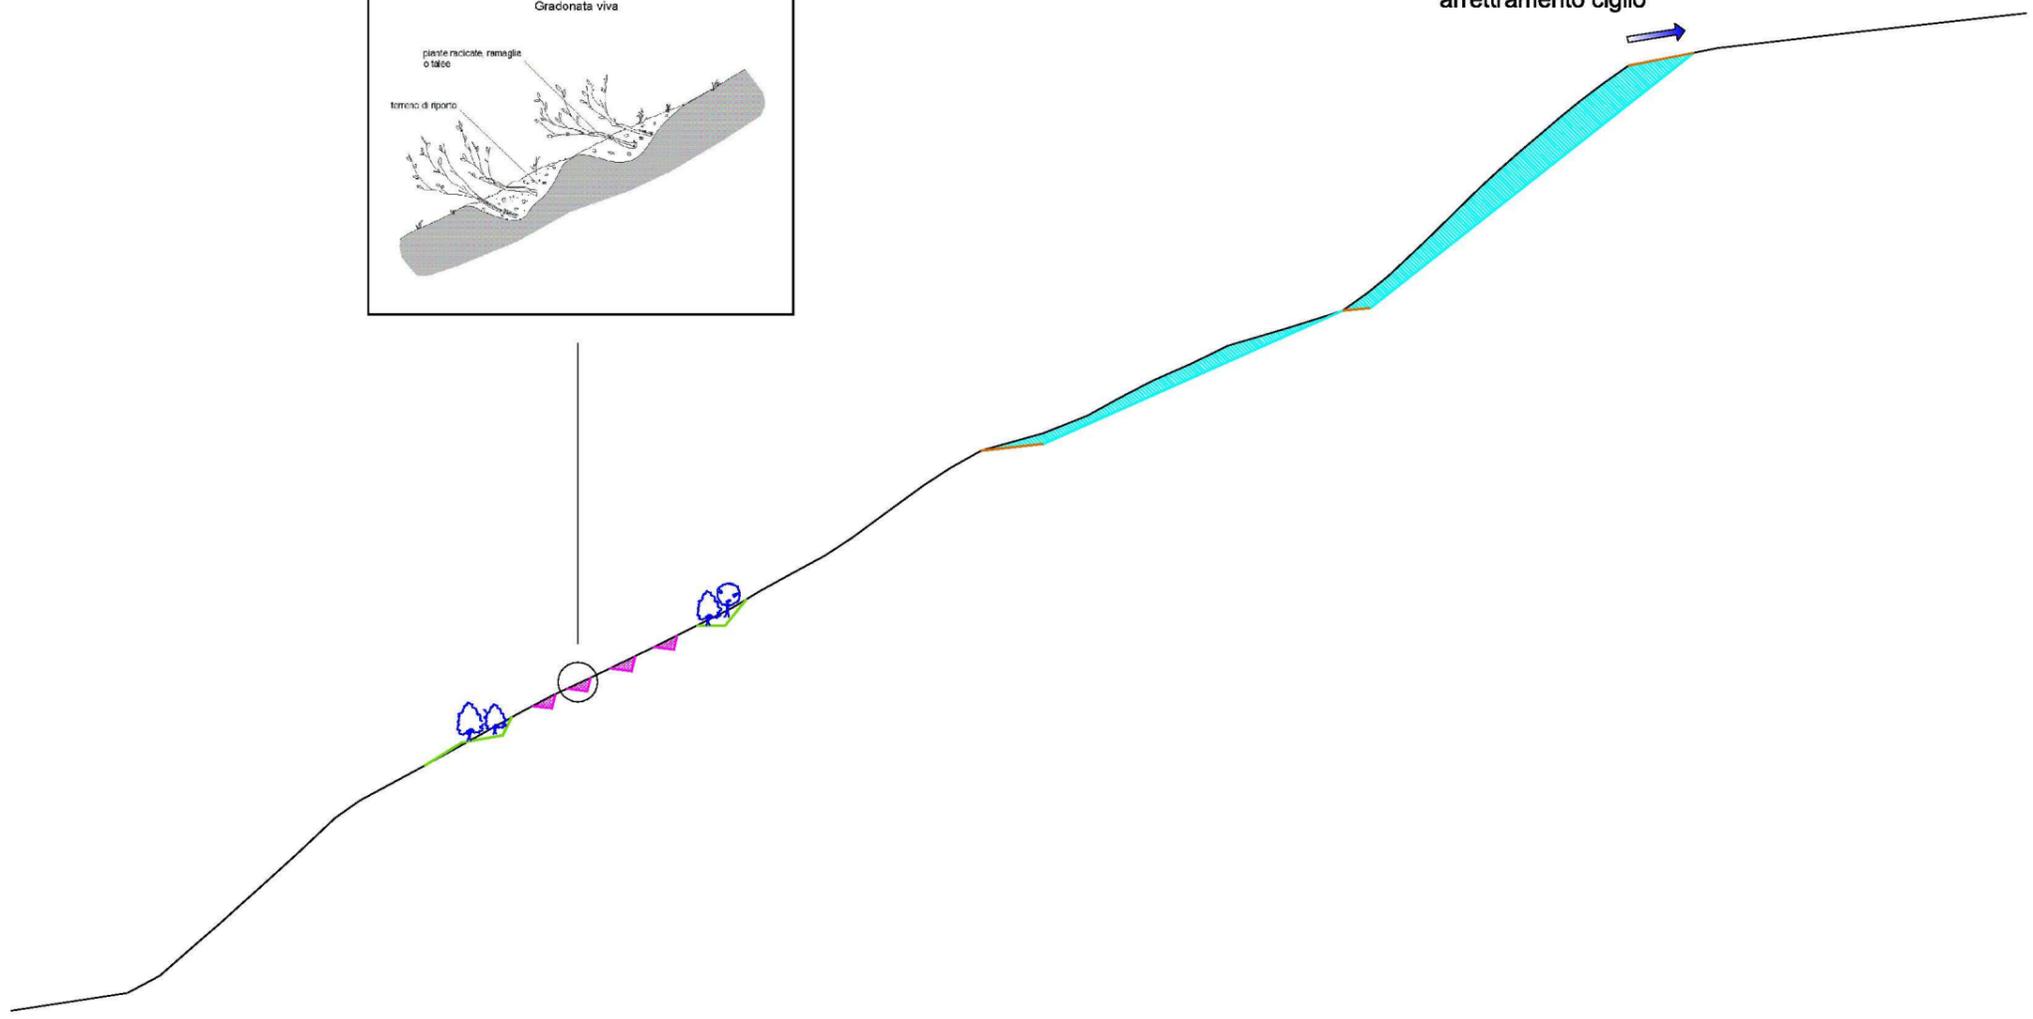
SEZIONE TIPO

GRADONATA VIVA

Zona di arretramento ciglio

Si è scelto pertanto di limitare l'arretramento del ciglio della scarpata alla sola necessità di riprofilare quei tratti di scarpata dove appare precaria la stabilità e mirati all'abbassamento della pendenza per favorire l'attecchimento della vegetazione.
