AMMINISTRAZIONE PROVINCIALE di PESARO e URBINO

PROGRAMMA ESECUTIVO RIPRISTINO CAVE DISMESSE

**SCHEDE PROGETTUALI DELLE CAVE DISMESSE
OGGETTO DI INTERVENTO DI RIPRISTINO
E RECUPERO AMBIENTALE (CD3A)**

Comune di Cagli in loc. Monte Nerone - Cava n°019

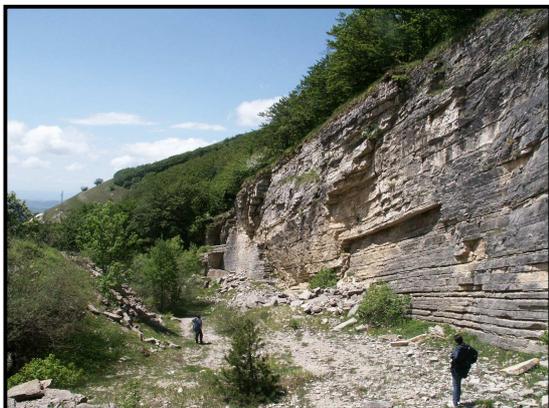
Veduta del fronte di cava e di una porzione del vallo antistante

Numerose sono le porzioni di roccia che attualmente si trovano in aggetto a causa del franamento delle porzioni di strati sottostanti, situazione che caratterizza un generalizzato stato di precarietà per la sicurezza di tutta l'area.

Prospiciente alla scarpata di cava, ad una distanza da esso di circa 20 metri, si trova un vallo che si sviluppa linearmente tanto quanto il fronte di cava e di circa 6 metri di altezza, quasi a nascondere la visibilità. Probabilmente esso è formato dall'accumulo dei materiali scartati dalla precedente attività estrattiva.

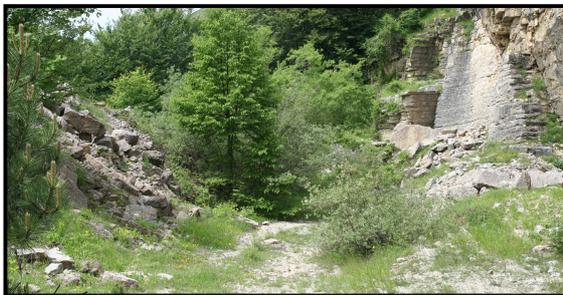
Foto mostrante la notevole eterometria delle dimensioni dei blocchi costituenti il piede della scarpata di cava

Sul fronte sono numerosi i tratti in cui si possono osservare speroni di roccia in aggetto, e al piede del fronte numerosi sono i detriti che si accumulano, segno di una generale instabilità.

L'accumulo formatosi spontaneamente è caratterizzato dalla presenza di detriti con dimensioni estremamente

variabili, con una escursione che va dal metro cubo al centimetro cubo.
