ALLEGATO 1

COMUNE DI ORCIANO DI PESARO

**INDAGINE GEOLOGICA E GEOTECNICA RELATIVA AL
SETTORE DI POSSIBILE INSEDIAMENTO EDILIZIO FACENTE
PARTE DELL'AREA INDUSTRIALE DELL'EX "FABBRICA
LATERIZI" DI PIERFEDERICI, GASPARINI E MAUGHELLI**

Fano, 4 Giugno 2002

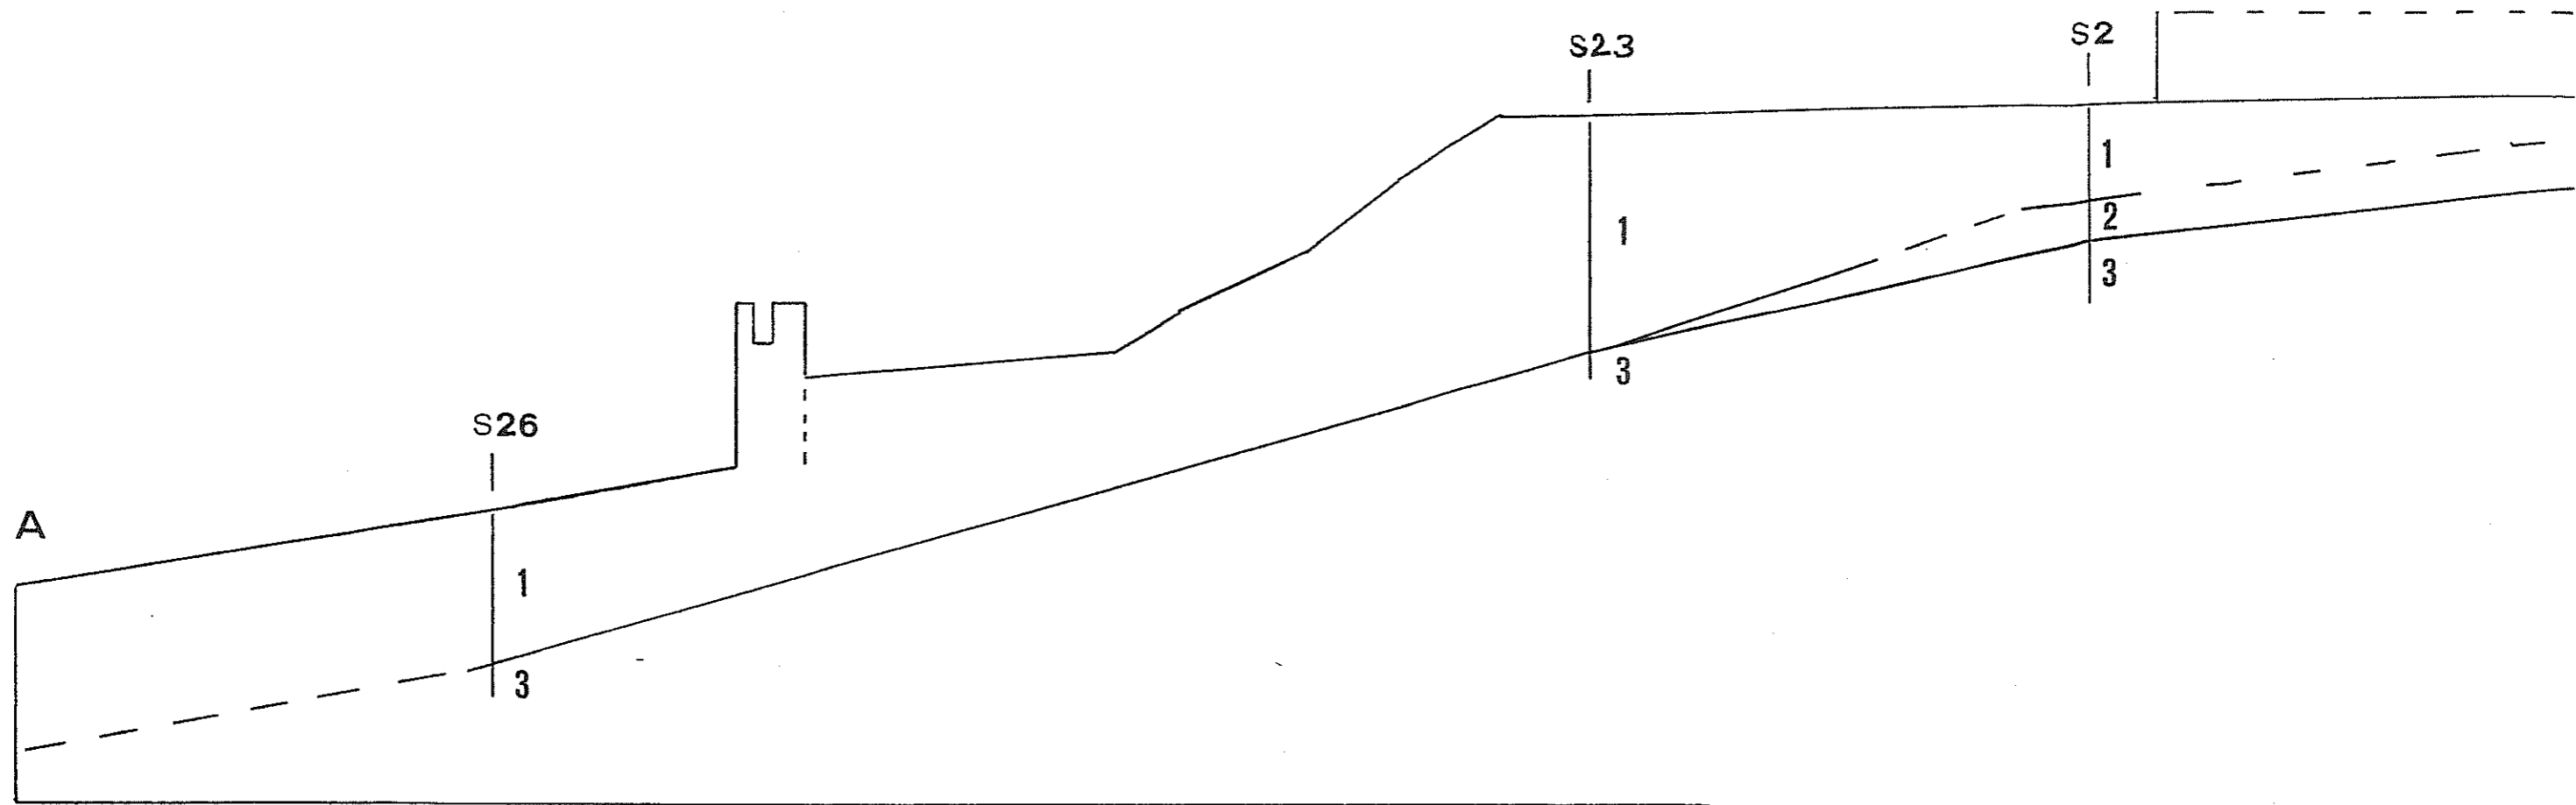
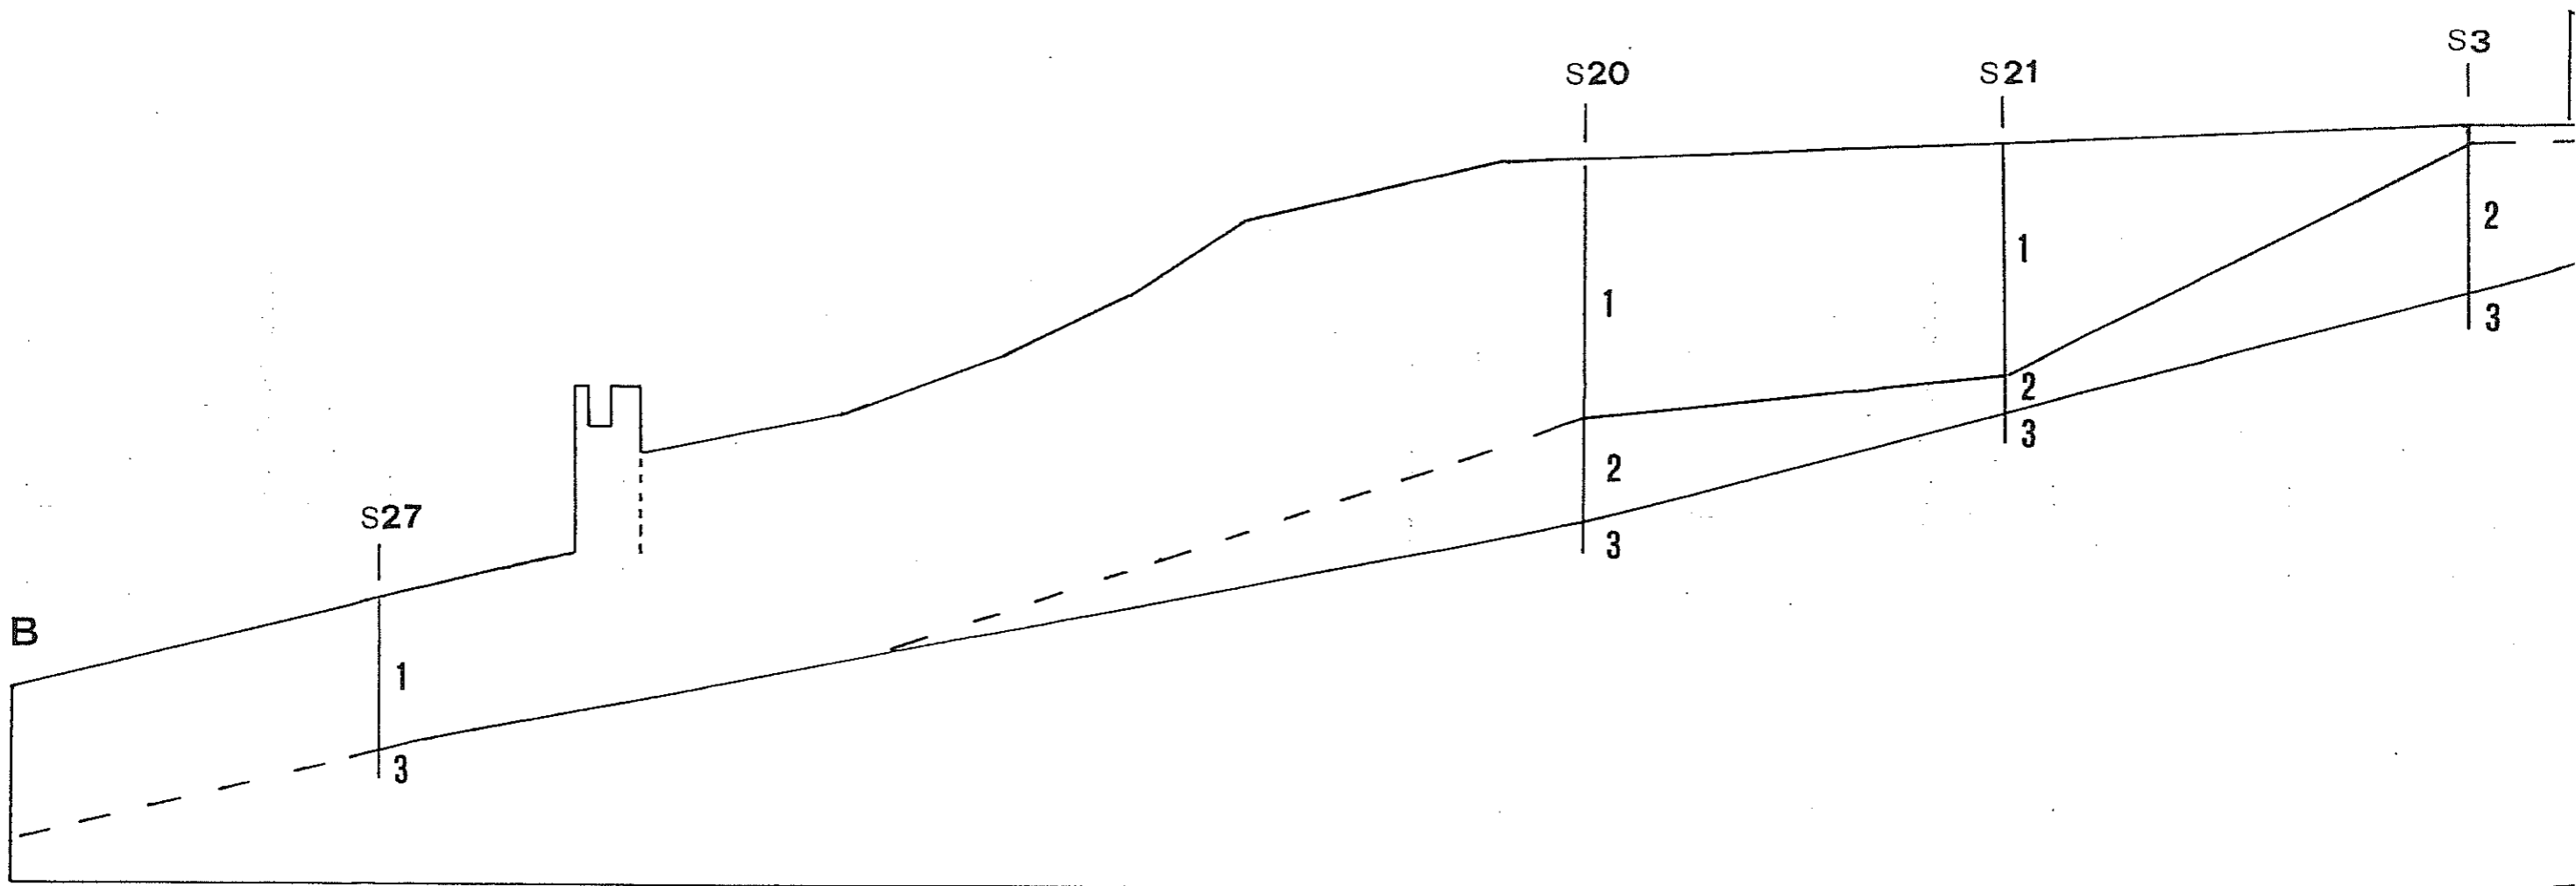
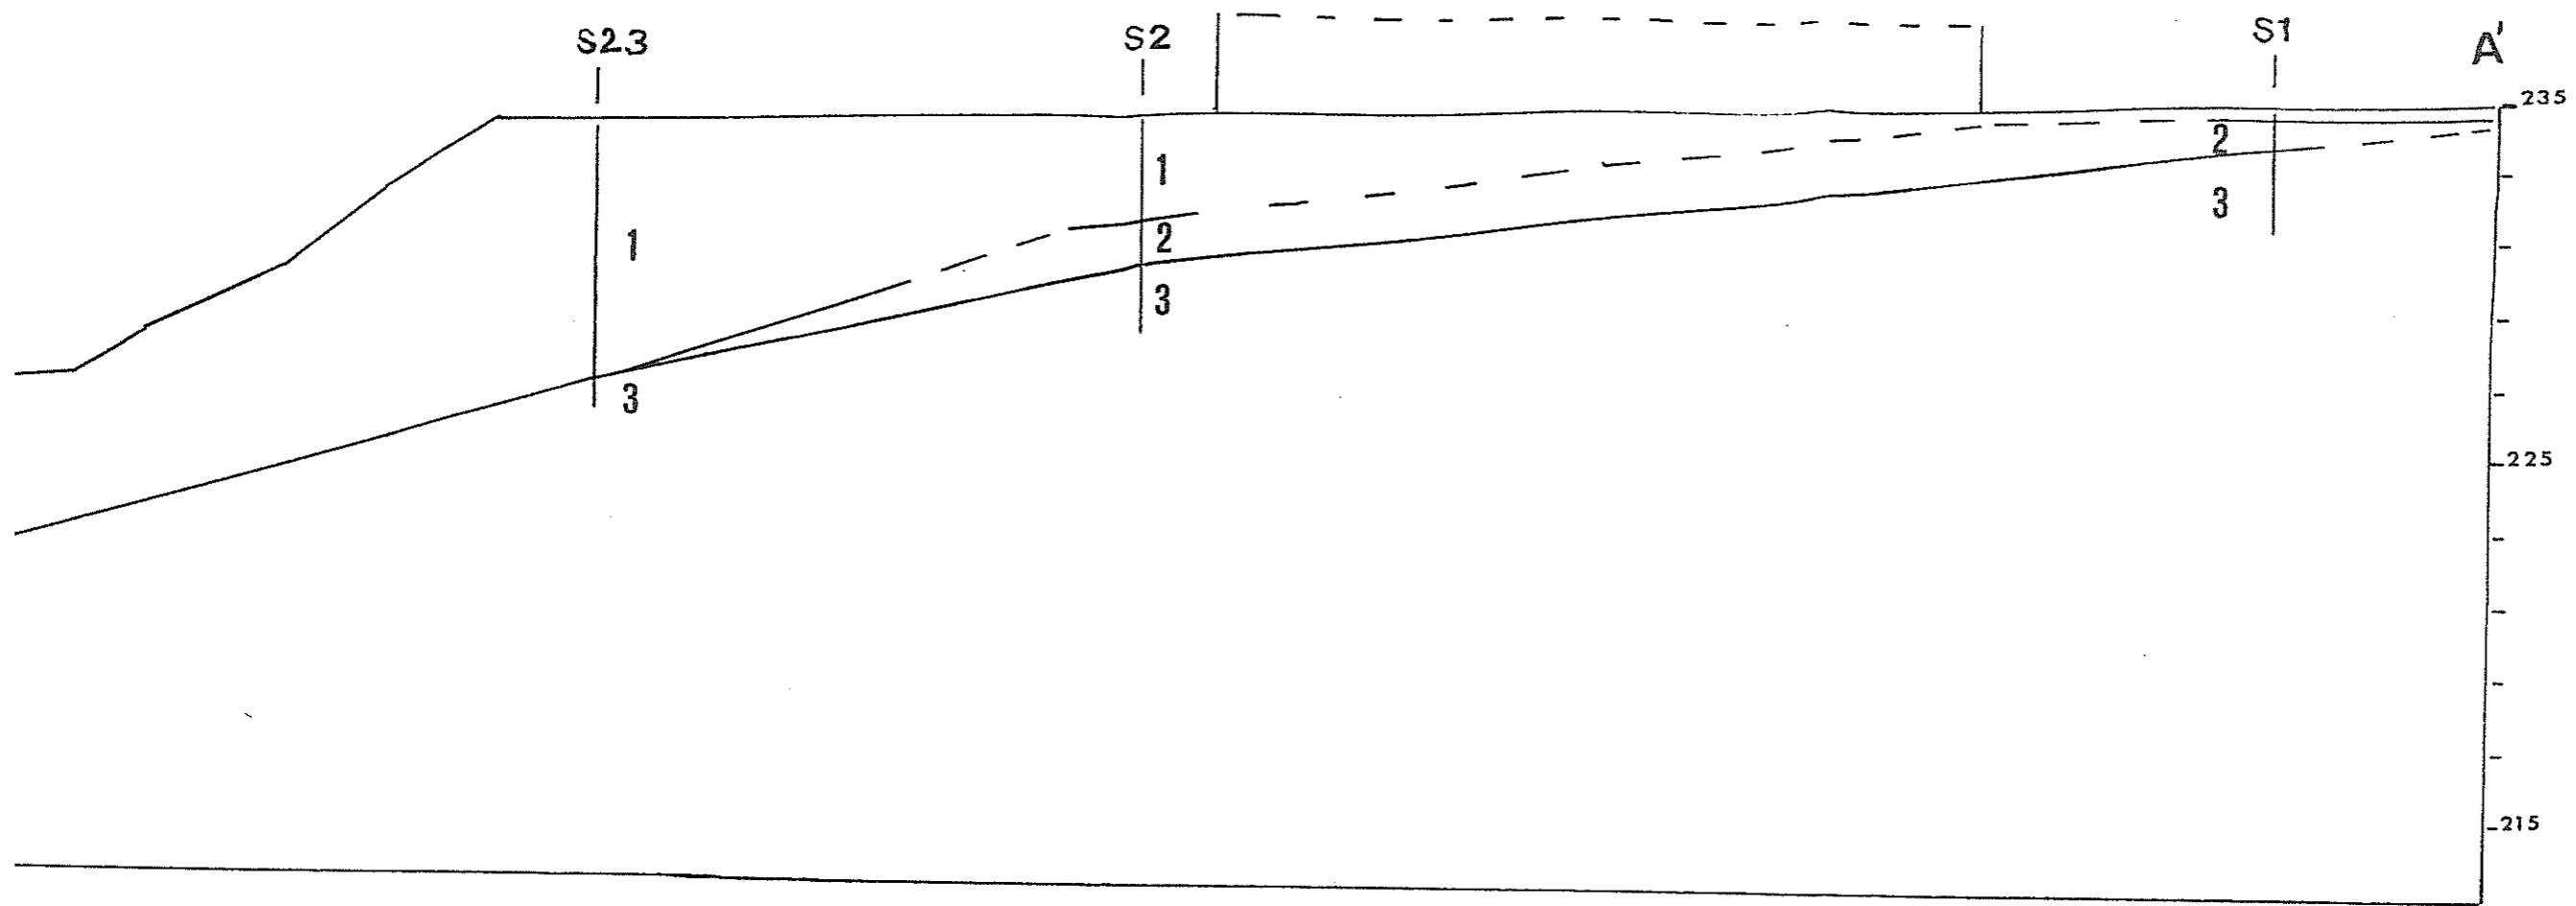
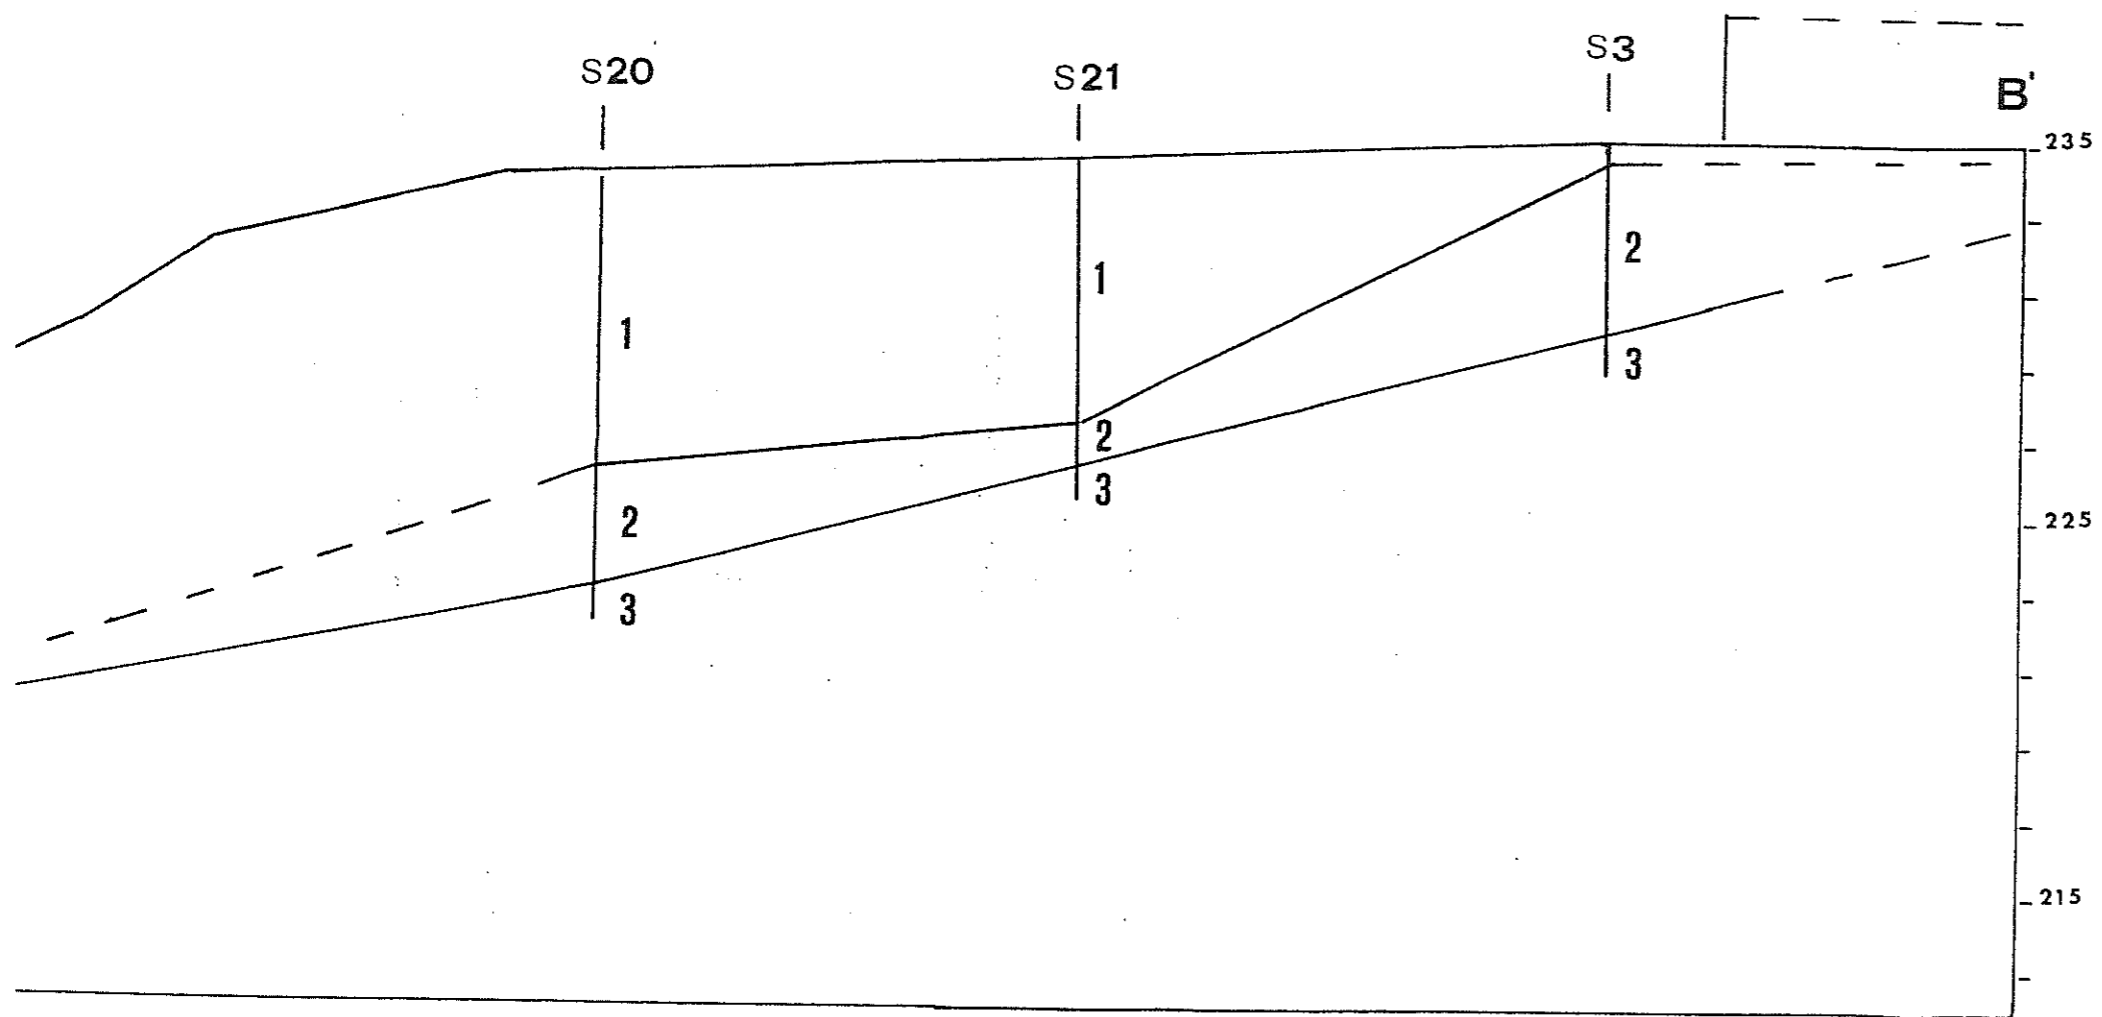
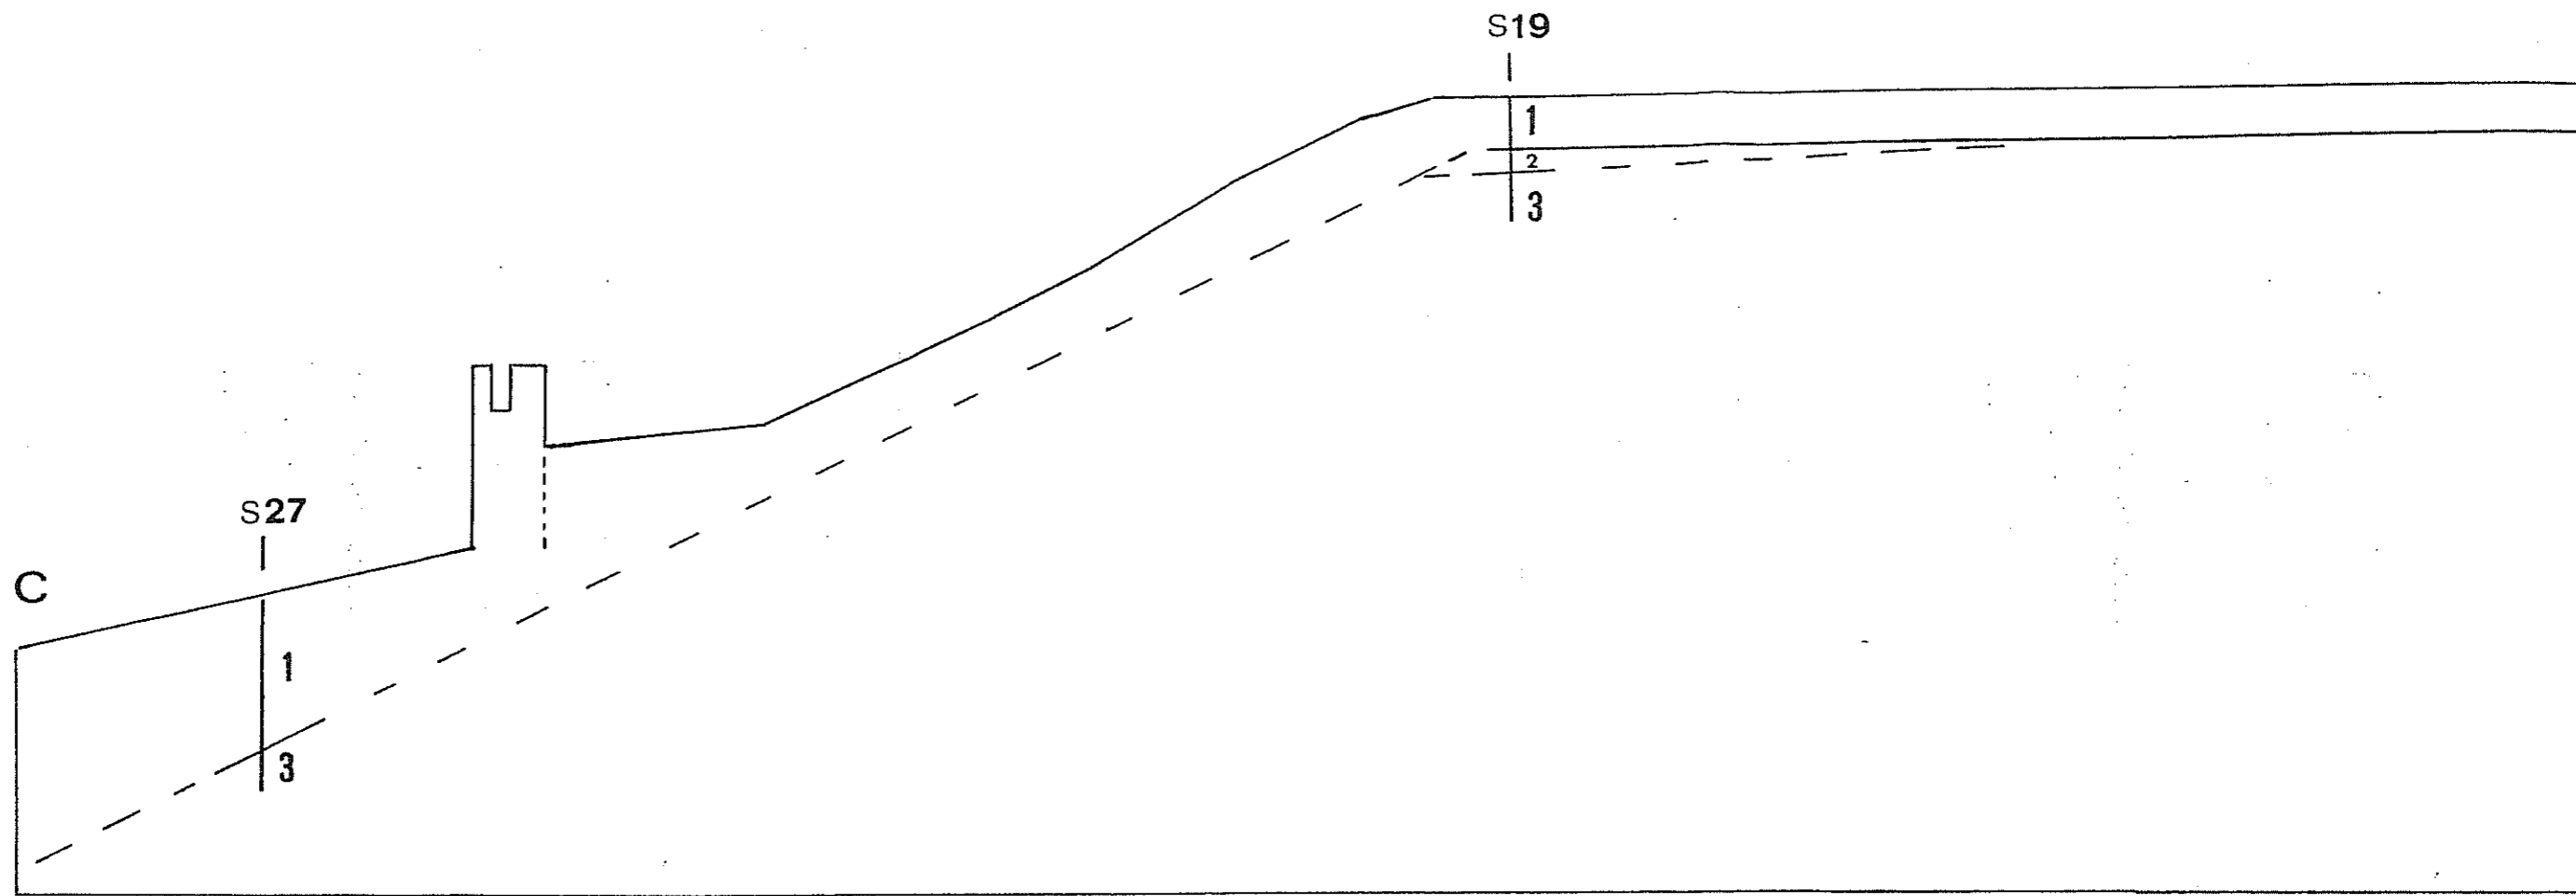
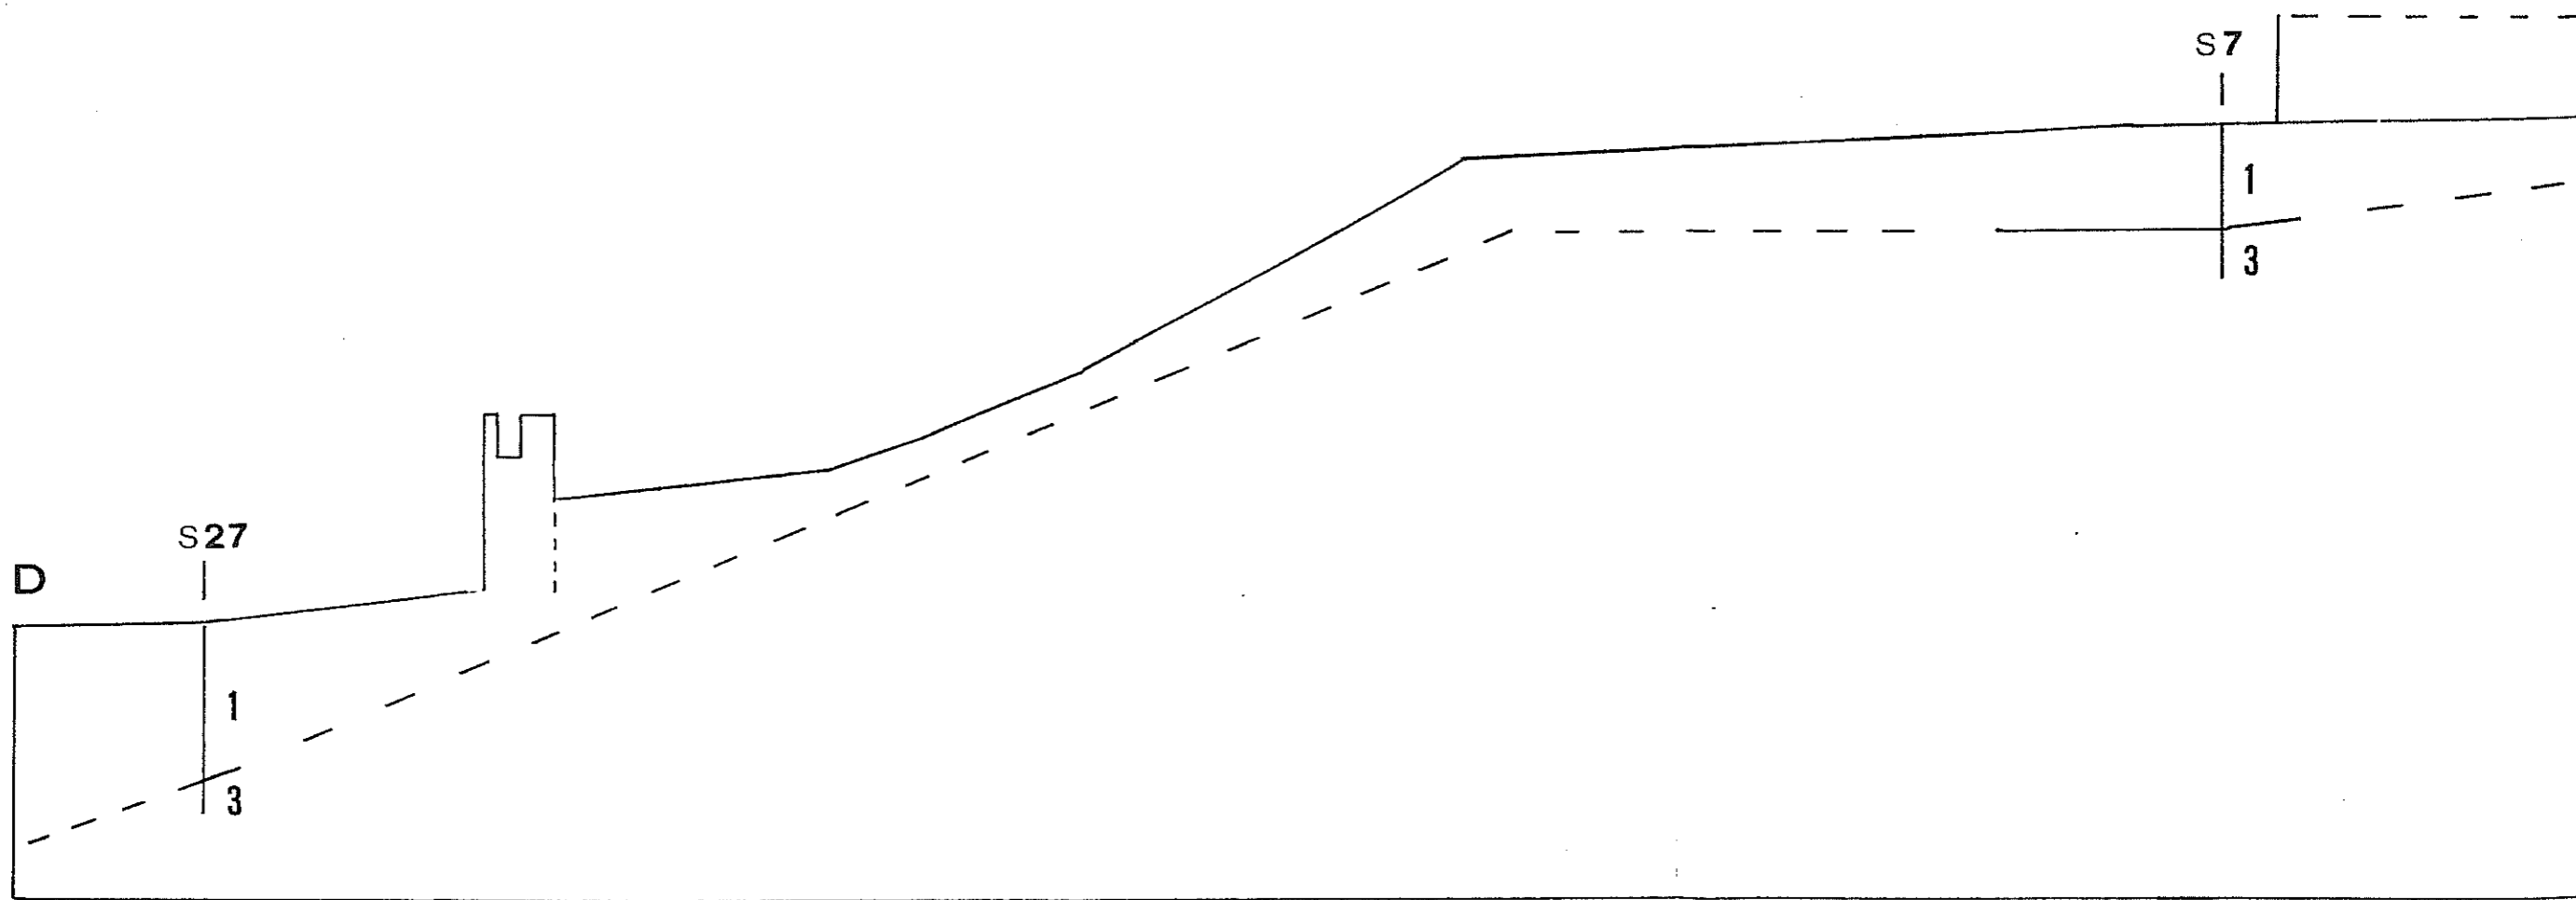
Substrato roccioso integro (argilla marnosa azzurra)

A tal fine sono state elaborate n° 4 sezioni litostratigrafiche con andamento longitudinale rispetto alla scarpata situata a valle dei manufatti esistenti.

Dalla lettura delle sezioni risulta che gli spessori massimi di riporto si hanno in corrispondenza delle sezioni A - A□ e B - B□ ed interessano in parte i piazzali per una fascia che si colloca tra i manufatti dell'ex Fornace e la scarpata di valle protetta dal muro di contenimento.
