COMUNE DI SASSOFELTRIO

**Allegato A.1.a**

Schede Geologiche e Geotecniche  
delle nuove aree poste in variante  
**Da Area n°1 a Area n°10**

PROGETTISTA RESPONSABILE : ARCH. ENNIO CUCCHIARINI - ANALISI  
GEOLOGICA: DOTT. GEOL. EDO BIANCHI E PAOLO CIACCI  
INDAGINE BOTANICO - VEGETAZIONALE: DOTT. AGR. ROBERTO  
VENTURINI  
INDAGINE AMBIENTALE ED ACUSTICA: DOTT.SSA GEOL. DANIELA  
TONINI

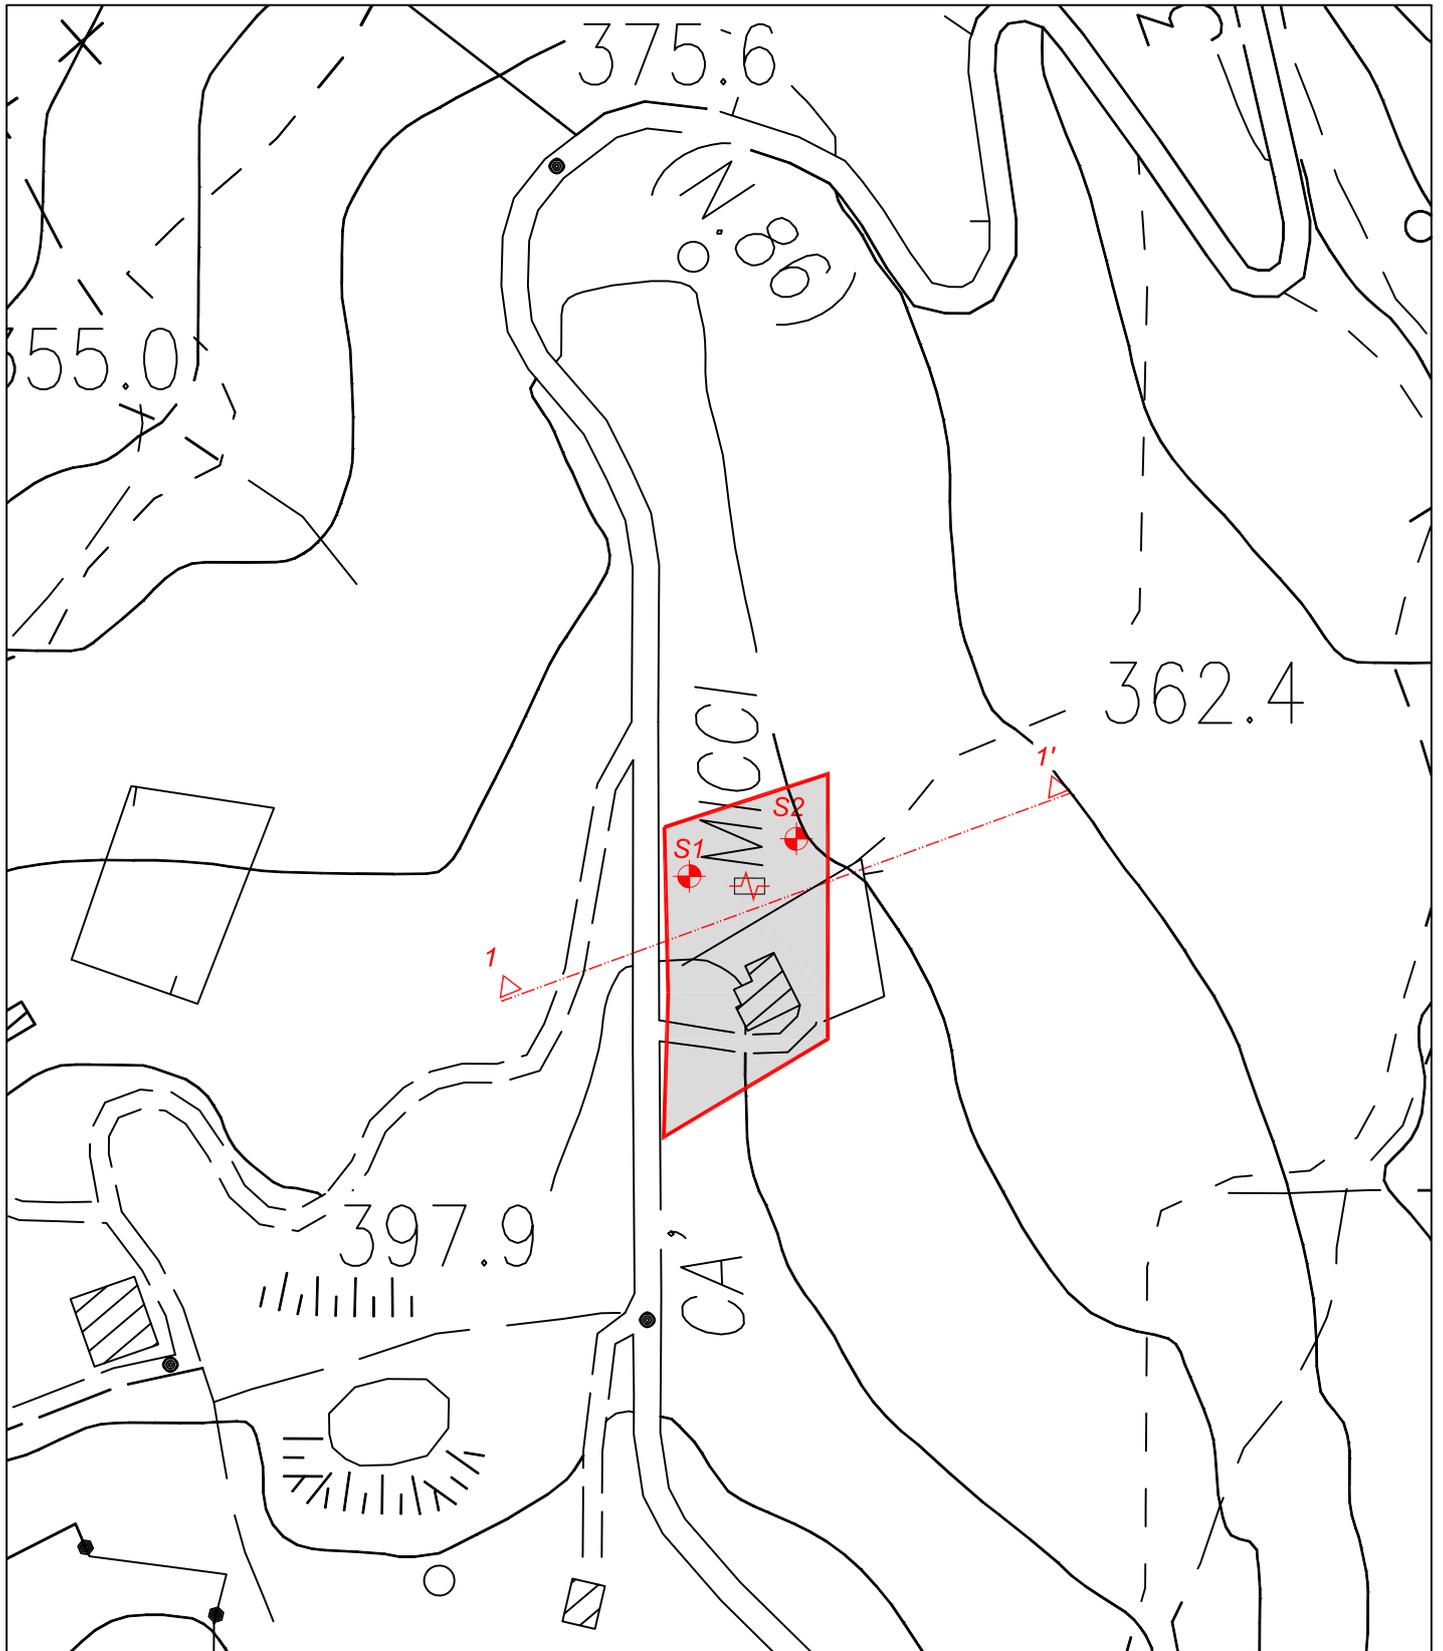
# SCHEMA AREA N°1

Inquadramento dell'area su base CTR - Scala 1: 2000

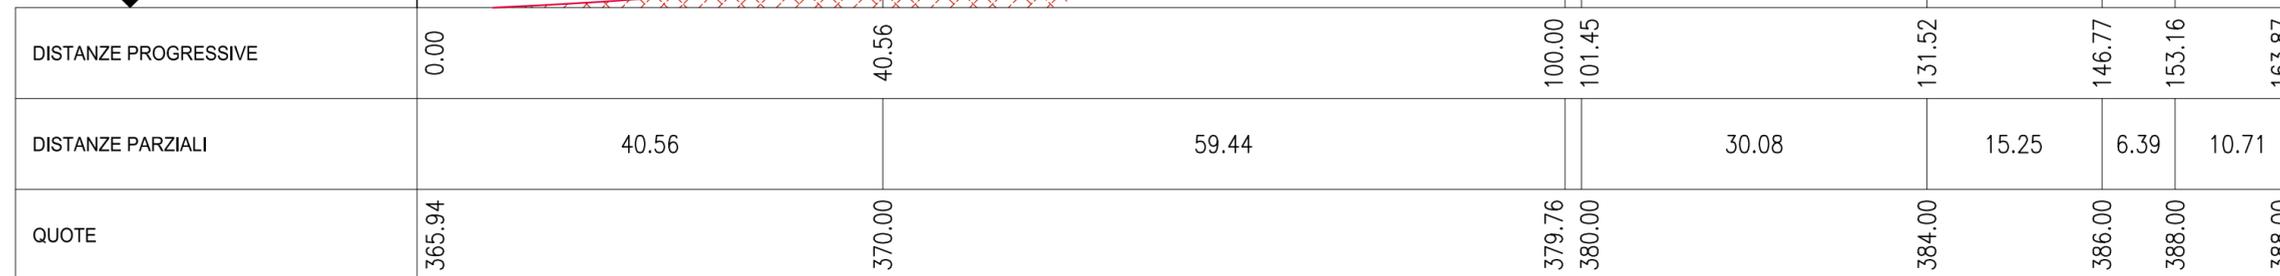
### SEZIONE 1-1'

Coordinate Gauss-Boaga vertici di sezione:

Vertice	N	E
A	4 864 303	2 314 632
A'	4 864 234	2 314 444

### RIEPILOGO DEI FATTORI DI SICUREZZA

#### CERCHIO 1

xc = 99.61 yc = 73.99 Rc = 63.89

Statica (prima del sisma) Fs= 1.47

Dinamica (durante il sisma) Fs= 2.61

Statica (dopo il sisma) Fs= 1.16

#### CERCHIO 2

xc = 101.01 yc = 74.02 Rc = 69.36

Statica (prima del sisma) Fs= 1.55

Dinamica (durante il sisma) Fs= 2.13

Statica (dopo il sisma) Fs= 1.15

<b>Condizioni Idrologiche</b>	Durante l'esecuzione delle prove penetrometriche, eseguite in data Gennaio 2013 a seguito di un periodo caratterizzato da intense ed abbondanti precipitazioni meteoriche, non è stata rinvenuta la presenza di falda idrica fino alle profondità investigate. Non si esclude comunque la possibilità di modeste circolazioni idriche all'interno dei terreni di copertura superficiali ( <i>unità geotecnica n°1</i> ). Nelle verifiche di stabilità è stata quindi considerata, a favore di sicurezza, una superficie piezometrica ubicata a -1,00 metro dal piano campagna.
<b>Geomorfologia e Stabilità versanti</b>	L'area è situata su di un versante che degrada, con pendenze costanti prossime ai 7-9° sull'orizzontale, in direzione Est. La stabilità del versante è stata analizzata con metodo di calcolo computerizzato, considerando le situazioni di prima, durante e dopo il terremoto, tenendo conto delle seguenti caratteristiche dell'area: <b>Categoria sottosuolo: B ; Categoria topografica: T1 ; Amax = 0,212g.</b> Le verifiche condotte hanno evidenziato condizioni di stabilità con coefficienti di sicurezza maggiori di quelli richiesti dalla normativa vigente, ed in particolare: <b>Fs = 1,47</b> nella condizione statica (prima del sisma) <b>Fs = 2,13</b> nella condizione dinamica (durante il sisma) <b>Fs = 1,15</b> nella condizione statica (dopo il sisma)

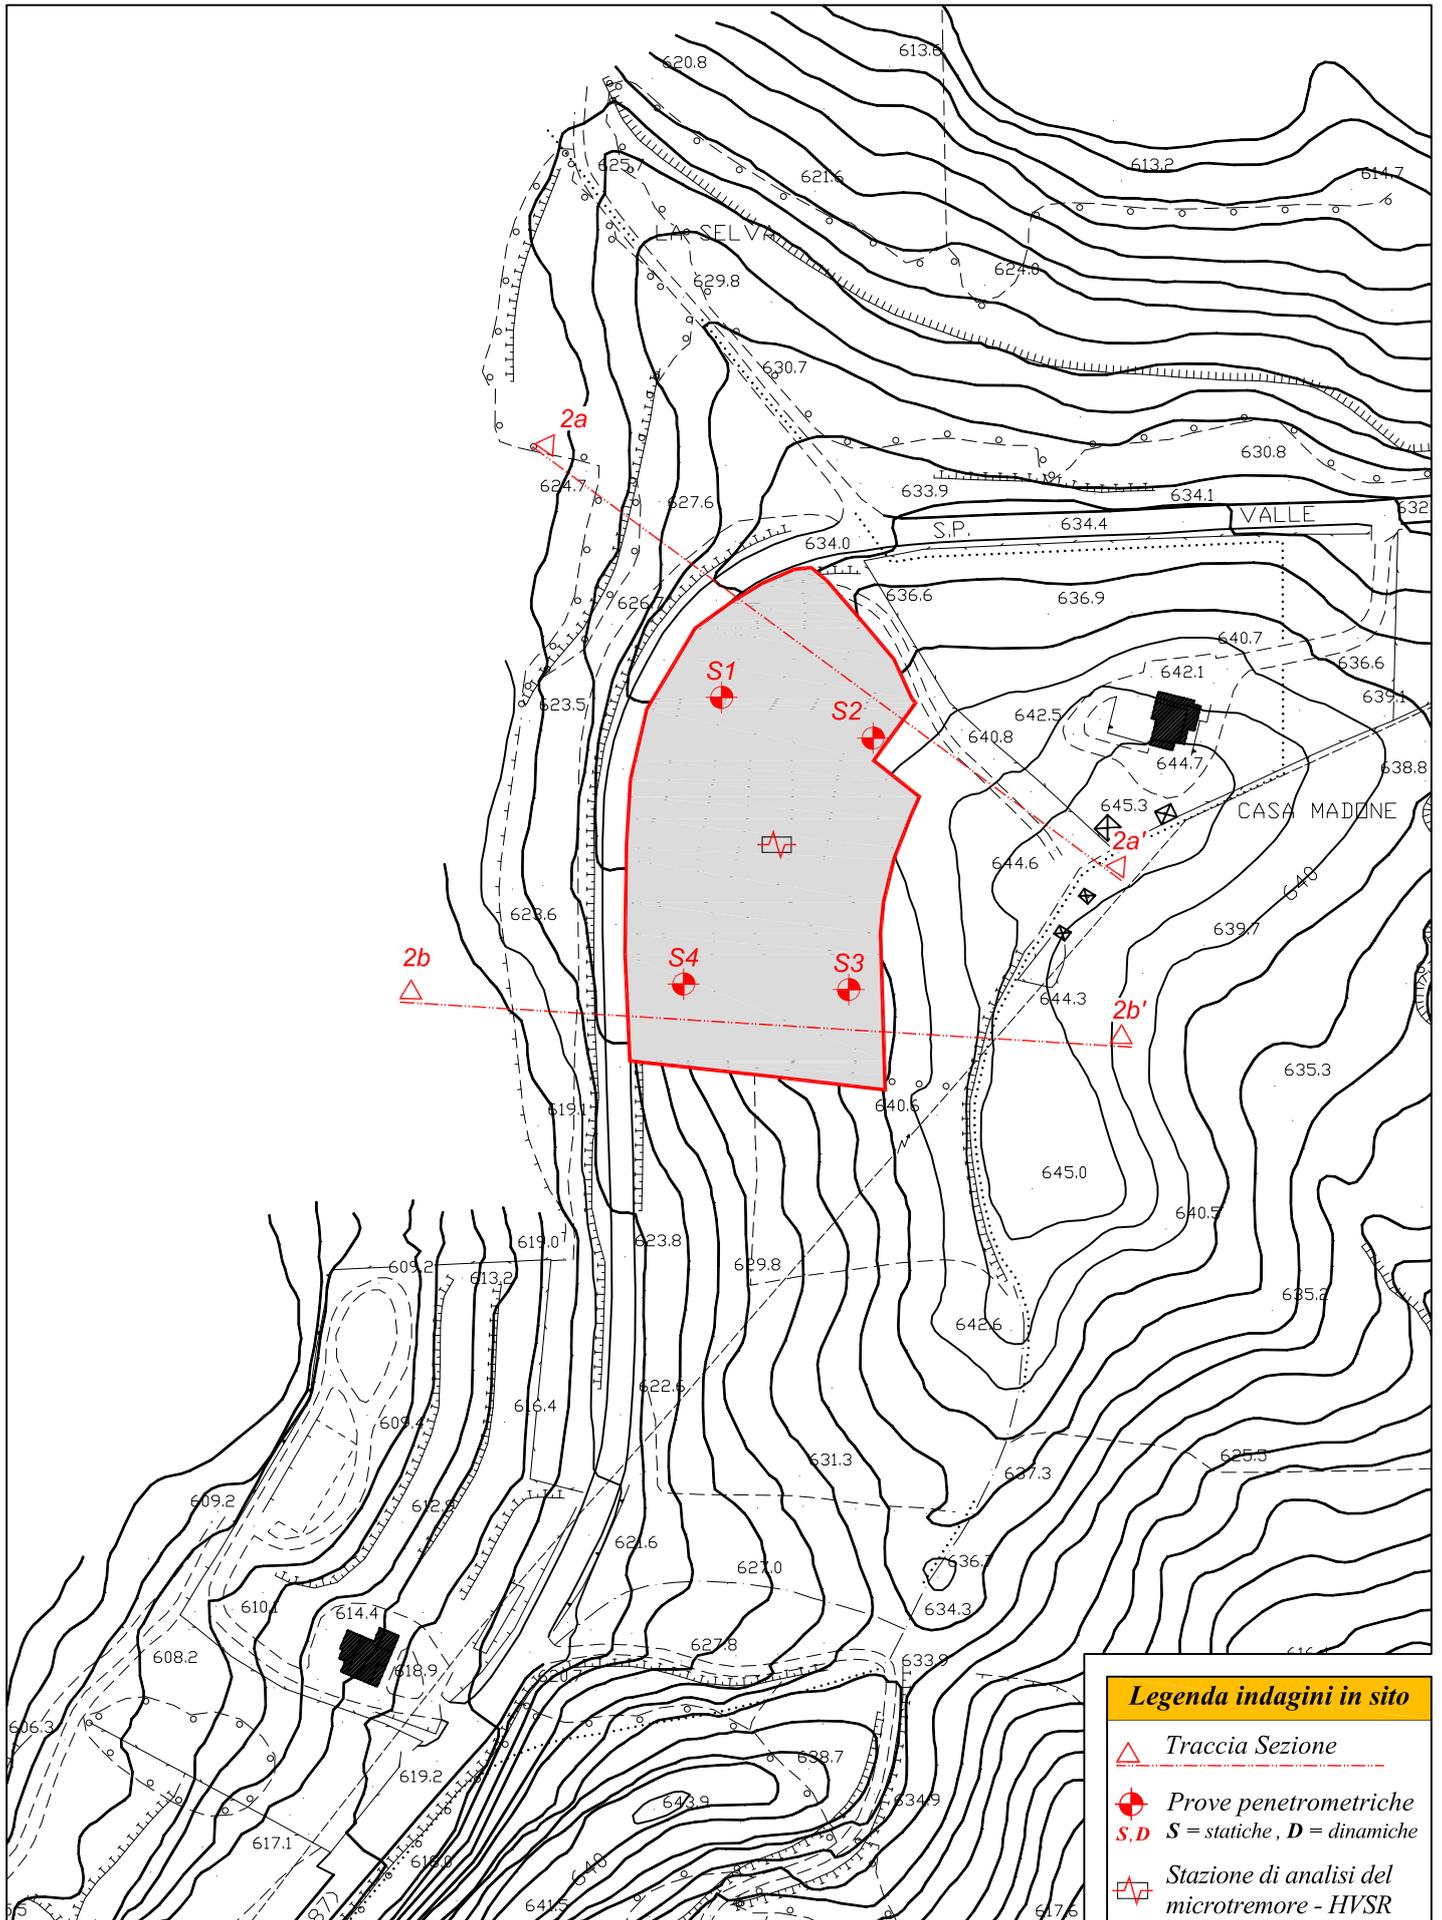
# SCHEDA AREA N°2

Inquadramento dell'area su base CTR - Scala 1: 2000

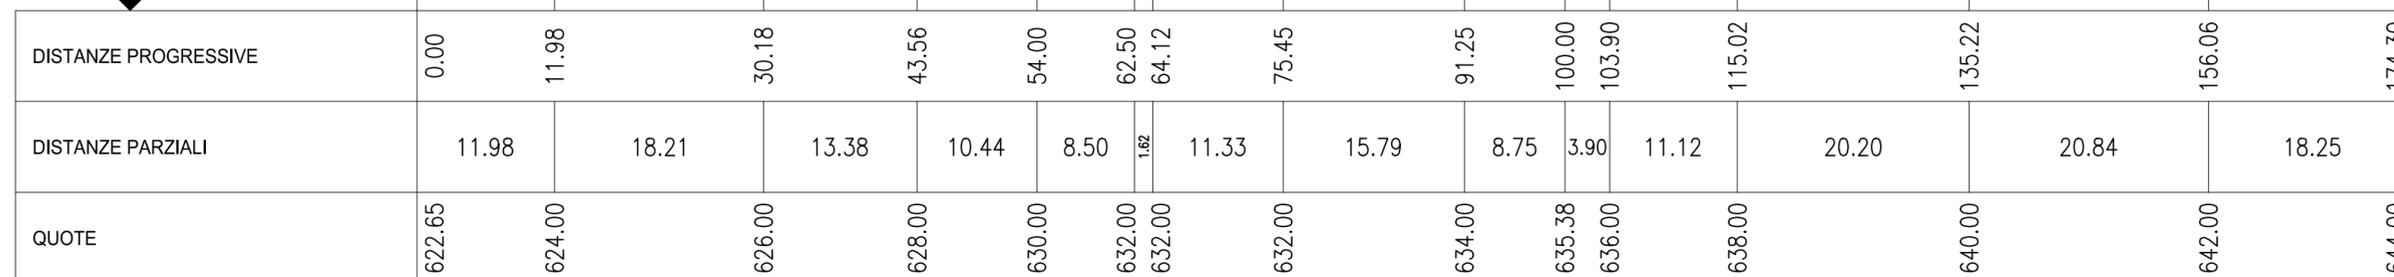
### SEZIONE 2a-2a'

FUSO EST		
Vertice	N	E
A	4 863 036	2 316 111
A'	4 862 917	2 316 272

### RIEPILOGO DEI FATTORI DI SICUREZZA

#### CERCHIO 1

xc = 88.29 yc = 79.61 Rc = 72.44

Statica (prima del sisma) Fs= 1.36

Dinamica (durante il sisma) Fs= 2.36

Statica (dopo il sisma) Fs= 1.08

#### CERCHIO 2

xc = 114.66 yc = 128.60 Rc = 120.59

Statica (prima del sisma) Fs= 1.89

Dinamica (durante il sisma) Fs= 2.84

Statica (dopo il sisma) Fs= 1.36

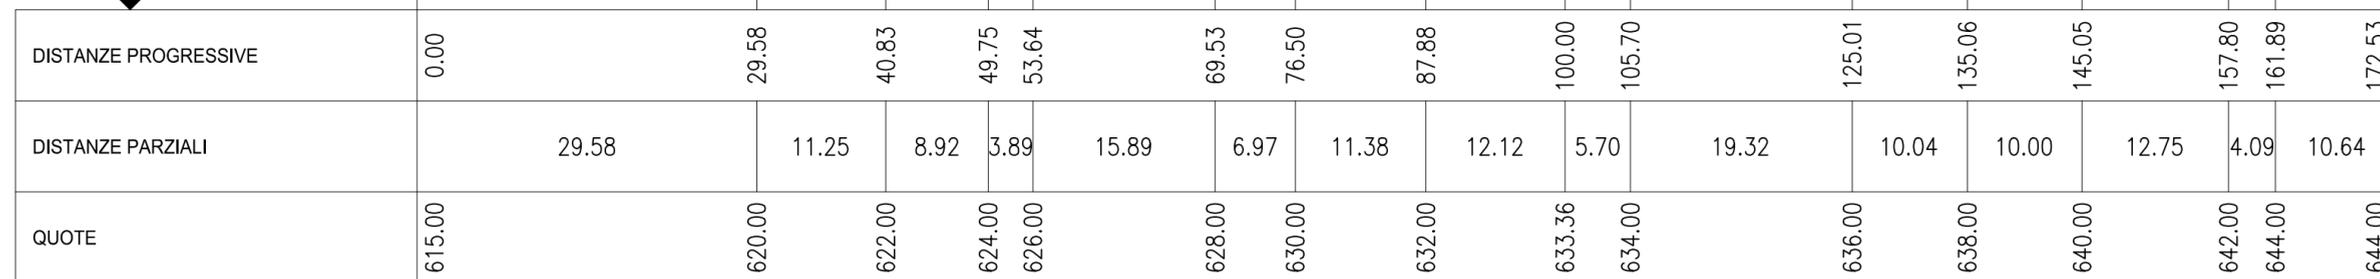
### SEZIONE 2b-2b'

FUSO EST		
Vertice	N	E
B	4 862 883	2 316 075
B'	4 862 870	2 316 274

### RIEPILOGO DEI FATTORI DI SICUREZZA

#### CERCHIO 1

xc = 76.57 yc = 78.54 Rc = 68.27

- Statica (prima del sisma) Fs= 1.26
- Dinamica (durante il sisma) Fs= 1.77
- Statica (dopo il sisma) Fs= 1.03

#### CERCHIO 2

xc = 127.00 yc = 74.69 Rc = 58.51

- Statica (prima del sisma) Fs= 1.55
- Dinamica (durante il sisma) Fs= 2.90
- Statica (dopo il sisma) Fs= 1.06

<b>Condizioni Idrologiche</b>	Durante l'esecuzione delle prove penetrometriche, eseguite in data Gennaio 2013 a seguito di un periodo caratterizzato da intense ed abbondanti precipitazioni meteoriche, è stata rinvenuta la presenza di falda idrica a profondità variabili lungo le singole prove: -2,30m. nella CPT n°1, -3,70m. nella CPT n°2, -4,40m. nella CPT n°3. Nelle verifiche di stabilità è stata comunque considerata, a favore di sicurezza, una superficie piezometrica ubicata a -1,50 metri dal piano campagna.
<b>Geomorfologia e Stabilità versanti</b>	L'area è situata su di un versante che degrada, con pendenze nell'ordine dei 10° sull'orizzontale, in direzione Ovest. La stabilità del versante è stata analizzata con metodo di calcolo computerizzato, considerando le situazioni di prima, durante e dopo il terremoto, tenendo conto delle seguenti caratteristiche dell'area: <b>Categoria sottosuolo: B ; Categoria topografica: T1 ; Amax = 0,213g</b> . Le verifiche condotte hanno evidenziato condizioni di stabilità con coefficienti di sicurezza maggiori di quelli richiesti dalla normativa vigente, ed in particolare: <b>Fs = 1,26</b> nella condizione statica (prima del sisma) <b>Fs = 1,77</b> nella condizione dinamica (durante il sisma) <b>Fs = 1,03</b> nella condizione statica (dopo il sisma)

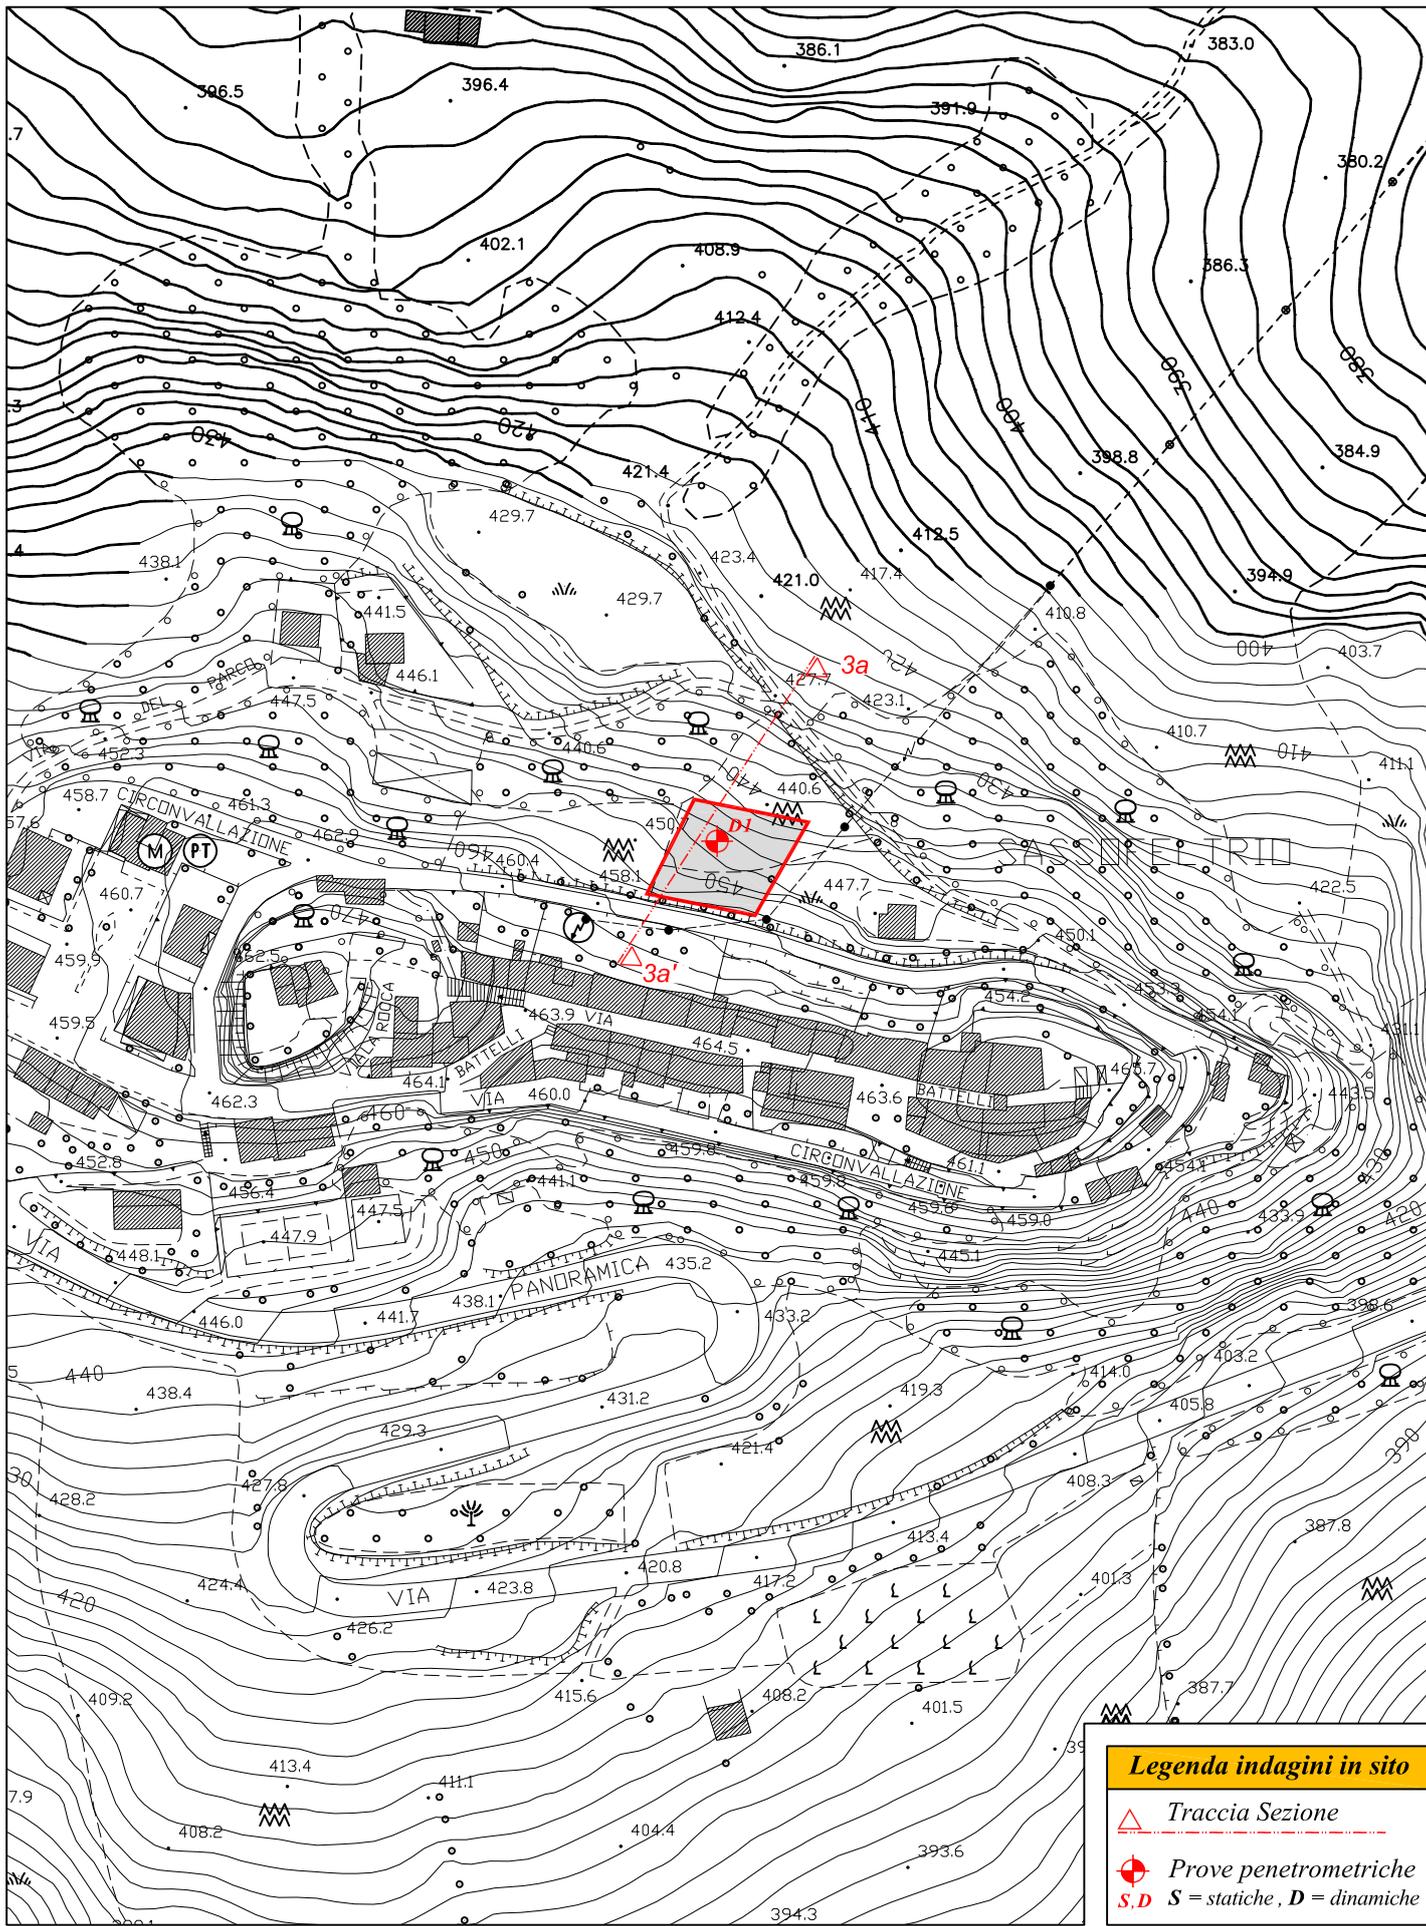
# SCHEDA AREA N°3

Inquadramento dell'area su base CTR - Scala 1: 2000

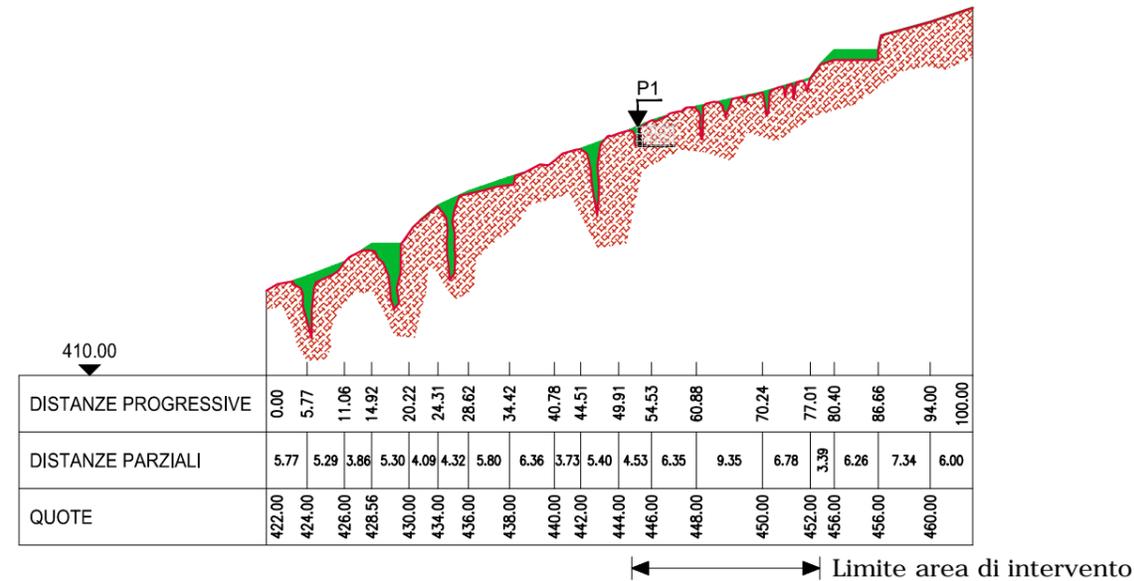
## SEZIONE 3-3'

# SEZIONE LITOSTRATIGRAFICA DELL'AREA

Vertice	N	E
3	4 863 009	2 320 134
3'	4 862 925	2 320 080

<b>Geologia e Stratigrafia</b>	La geologia dell'area è rappresentata dall'affioramento diretto in superficie dei terreni compatti gessosi della Formazione evaporitica della Gessoso Solfifera. Si tratta di gesso selenitico di colore da grigio a giallastro, alternato a livelli di arenarie gessose, con frequenti intercalazioni argillose ed arenacee. La Formazione è interessata da frequenti fratture aperte o riempite da terreni limoso-sabbiosi.
<b>Condizioni Idrologiche</b>	I terreni formazionali compatti affioranti direttamente in superficie non permettono la presenza di una vana e propria falda idrica; sono osservabili solo occasionali e modeste circolazioni idriche legate alle infiltrazioni delle acque piovane, in occasione di importanti e prolungati eventi meteorici, lungo le fratture che caratterizzano l'ammasso gessoso.
<b>Geomorfologia e Stabilità versanti</b>	L'affioramento diretto dei terreni formazionali compatti assicura la stabilità dell'area in esame. Si omettono pertanto le verifiche analitiche di stabilità del versante, il quale è sicuramente caratterizzato da fattori di sicurezza molto maggiori dei minimi imposti dalla normativa vigente.

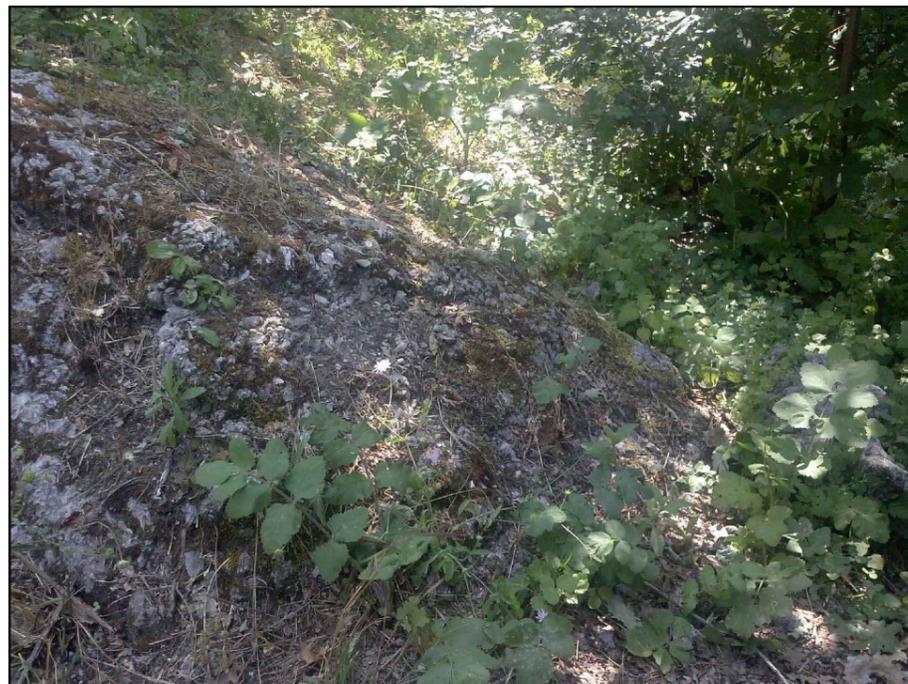
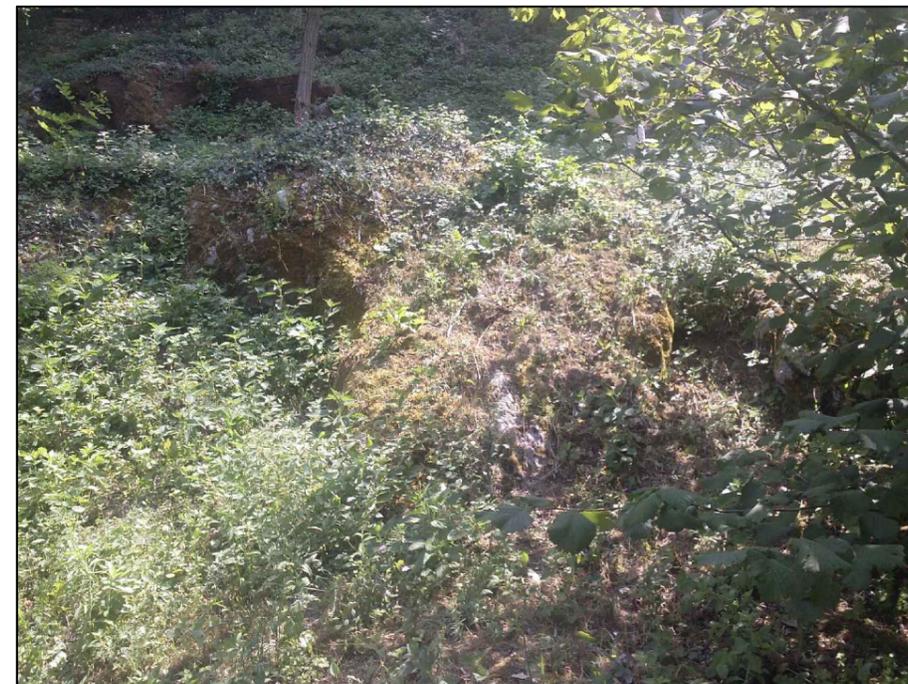
SI OMETTONO LE VERIFICHE DI STABILITA' DEL PENDIO ANALITICHE IN QUANTO L'AREA E' CARATTERIZZATA DALL'AFFIORAMENTO DELLA FORMAZIONE DI BASE ROCCIOSA COME DA DOCUMENTAZIONE FOTOGRAFICA CHE SEGUE

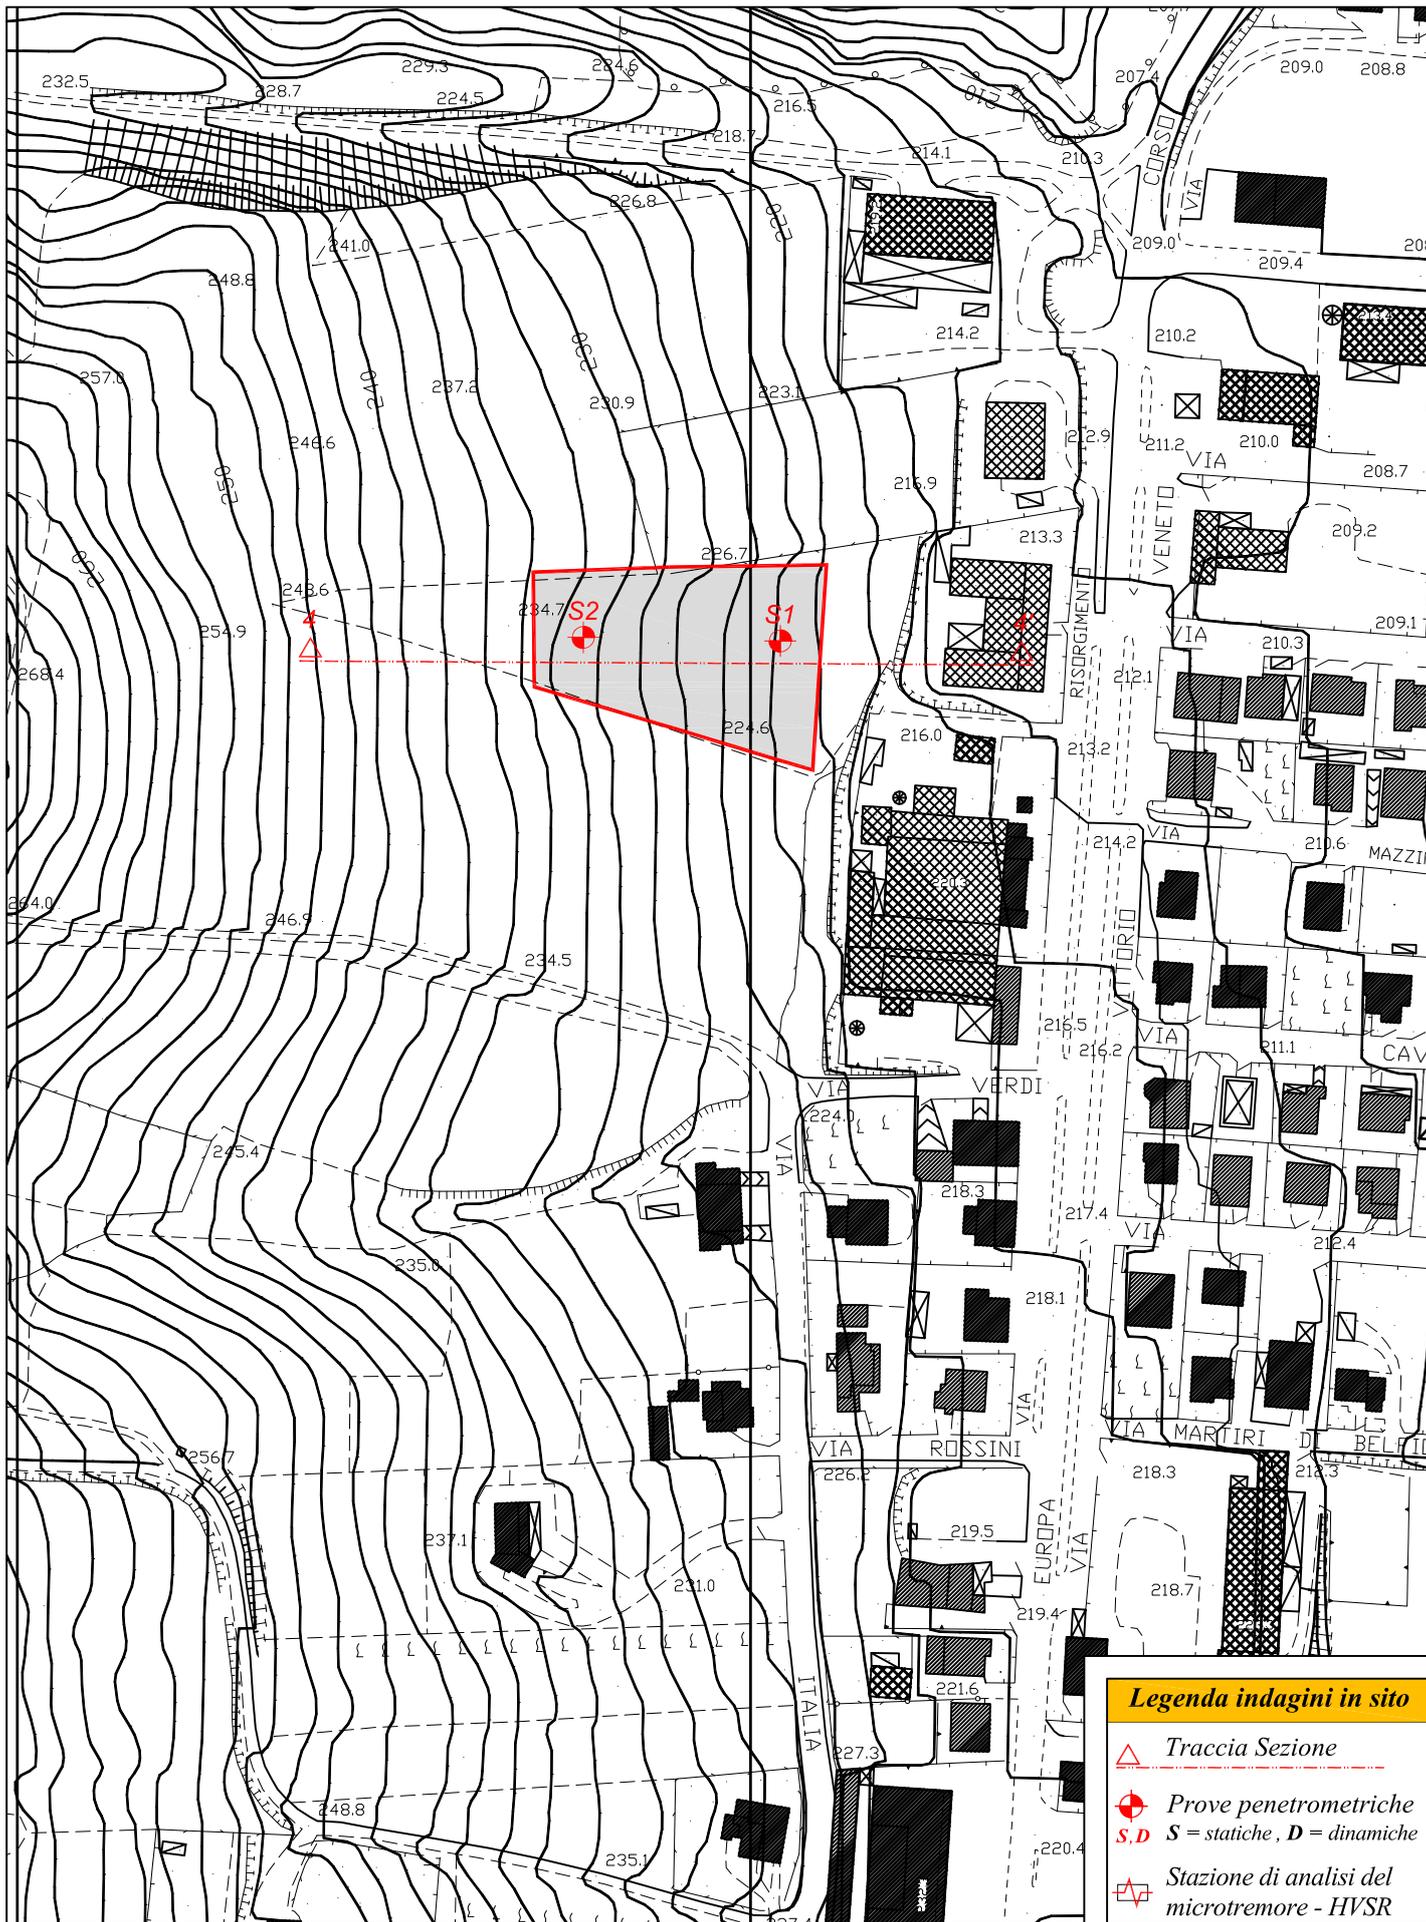
# SCHEMA AREA N°4

Inquadramento dell'area su base CTR - Scala 1: 2000

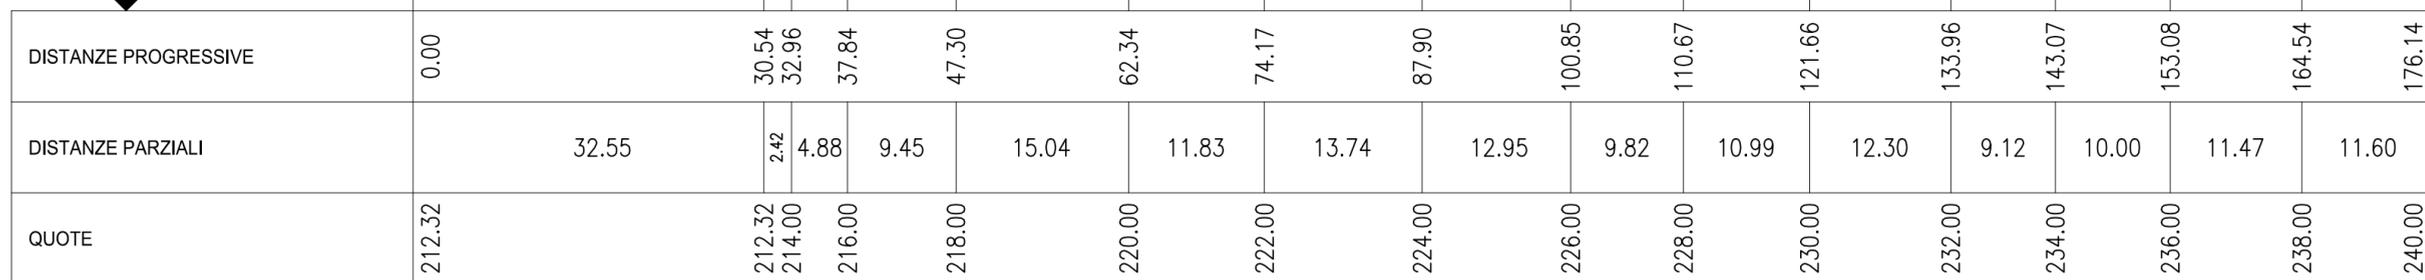
### SEZIONE 4-4'

FUSO EST		
Vertice	N	E
A	4 863 348	2 321 681
A'	4 863 352	2 321 481

### RIEPILOGO DEI FATTORI DI SICUREZZA

#### CERCHIO 1

xc = 73.76 yc = 97.04 Rc = 91.84

Statica (prima del sisma) Fs= 1.54

Dinamica (durante il sisma) Fs= 2.09

Statica (dopo il sisma) Fs= 1.30

#### CERCHIO 2

xc = 103.99 yc = 99.054 Rc = 90.32

Statica (prima del sisma) Fs= 1.26

Dinamica (durante il sisma) Fs= 1.50

Statica (dopo il sisma) Fs= 1.08

<b>Condizioni Idrologiche</b>	Durante l'esecuzione delle prove penetrometriche, eseguite in data Maggio 2013 a seguito di un periodo caratterizzato da intense ed abbondanti precipitazioni meteoriche, è stata rinvenuta la presenza di falda idrica a profondità di circa -9,00 metri dal piano campagna lungo entrambi le verticali indagate (-9,40m. nella CPT n°1, -9,00m. nella CPT n°2). Nelle verifiche di stabilità è stata comunque considerata, a favore di sicurezza, una superficie piezometrica ubicata a -2,00 metri dal piano campagna.
<b>Geomorfologia e Stabilità versanti</b>	L'area è situata su di un versante immergente in direzione Est, con pendenze più blande nella parte bassa del versante (circa 10°) e che si fanno poi più importanti man mano che si sale verso la parte alta del versante, dove l'inclinazione media supera i 15° sull'orizzontale. La stabilità del versante è stata analizzata con metodo di calcolo computerizzato, considerando le situazioni di prima, durante e dopo il terremoto, tenendo conto delle seguenti caratteristiche dell'area: <b>Categoria sottosuolo: B ; Categoria topografica: T2 ; Amax = 0,258g</b> . Le verifiche condotte hanno evidenziato condizioni di stabilità con coefficienti di sicurezza maggiori di quelli richiesti dalla normativa vigente, ed in particolare: <b>Fs = 1,26</b> nella condizione statica (prima del sisma) <b>Fs = 1,50</b> nella condizione dinamica (durante il sisma) <b>Fs = 1,08</b> nella condizione statica (dopo il sisma)

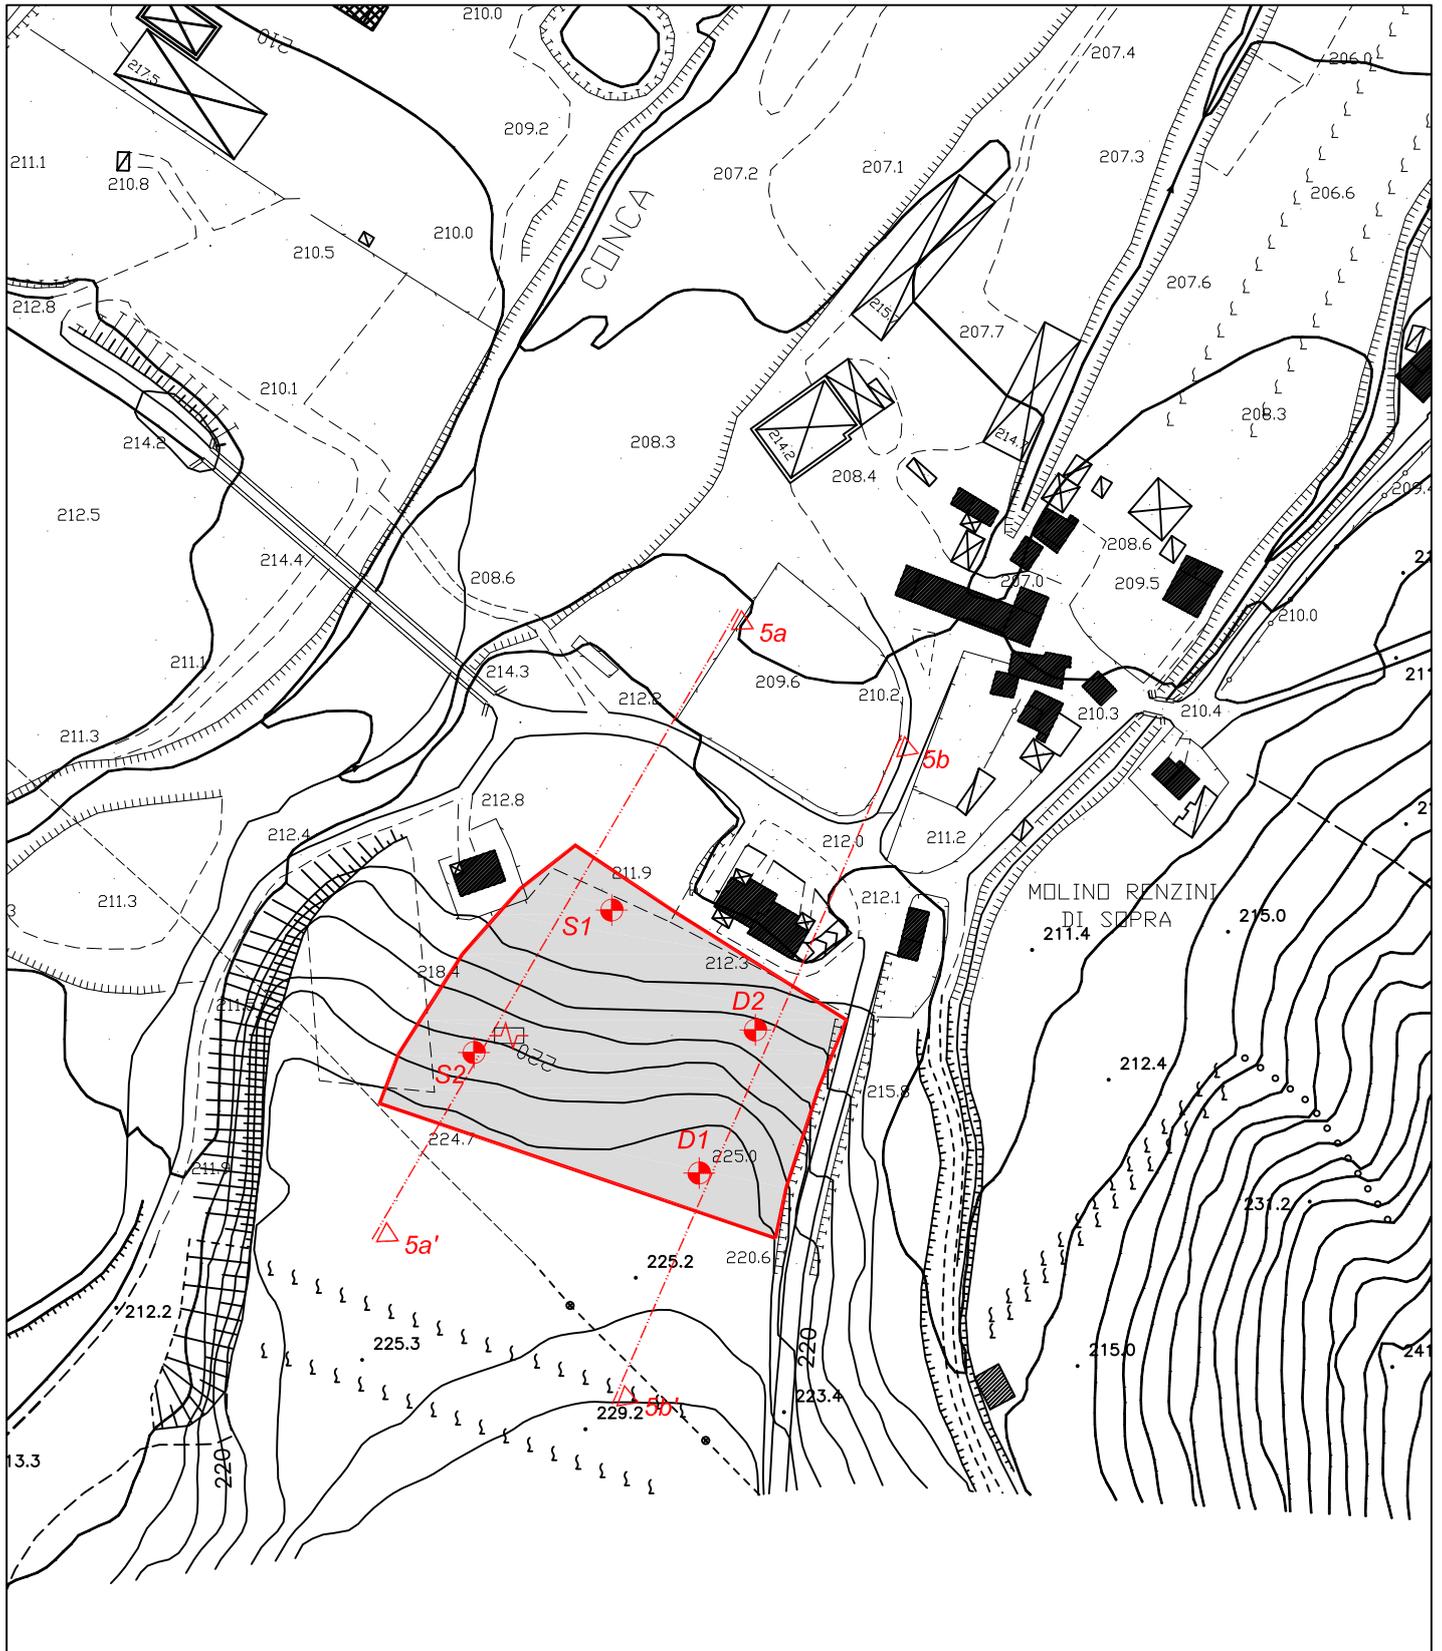
# SCHEDA AREA N°5

Inquadramento dell'area su base CTR - Scala 1: 2000

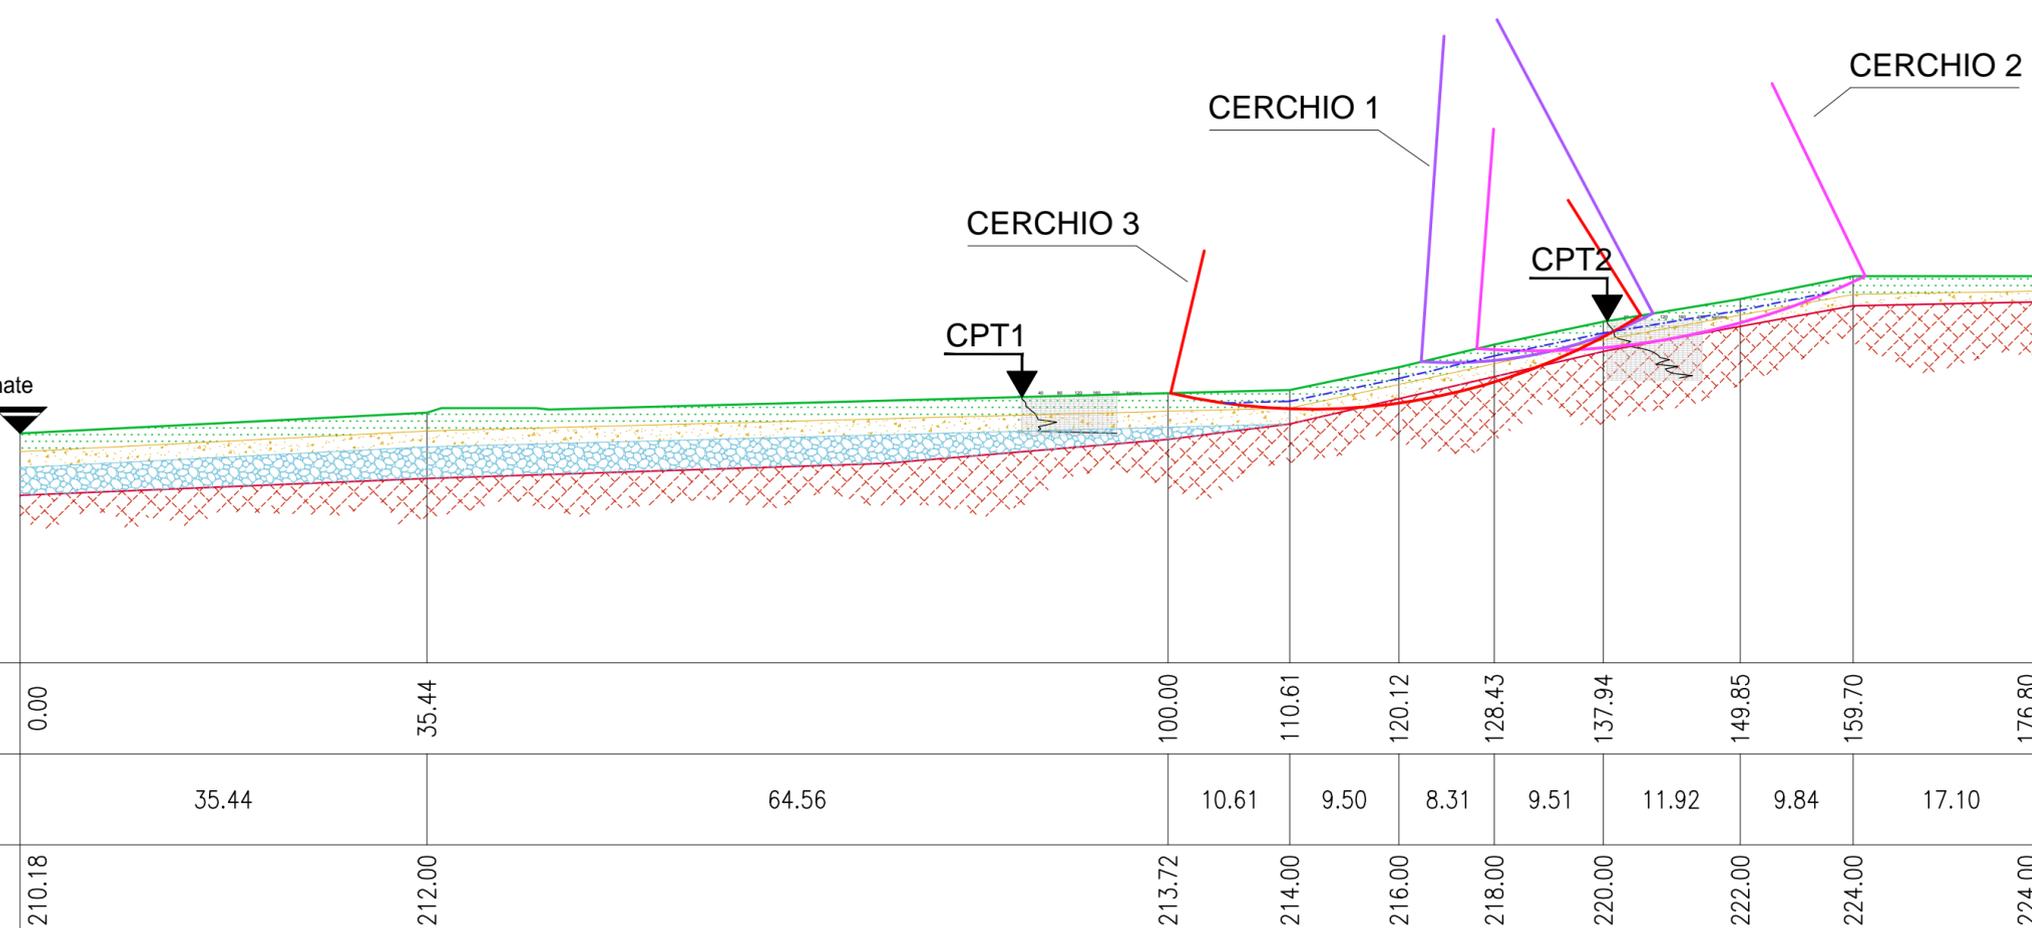
FUSO EST		
Vertice	N	E
A	4 861 960	2 321 577
A'	4 861 786	2 321 477
