COMUNE DI SASSOFELTRIO

**Allegato A.1.a**

Schede Geologiche e Geotecniche  
delle nuove aree poste in variante  
**Da Area n°1 a Area n°10**

PROGETTISTA RESPONSABILE : ARCH. ENNIO CUCCHIARINI - ANALISI  
GEOLOGICA: DOTT. GEOL. EDO BIANCHI E PAOLO CIACCI  
INDAGINE BOTANICO - VEGETAZIONALE: DOTT. AGR. ROBERTO  
VENTURINI  
INDAGINE AMBIENTALE ED ACUSTICA: DOTT.SSA GEOL. DANIELA  
TONINI

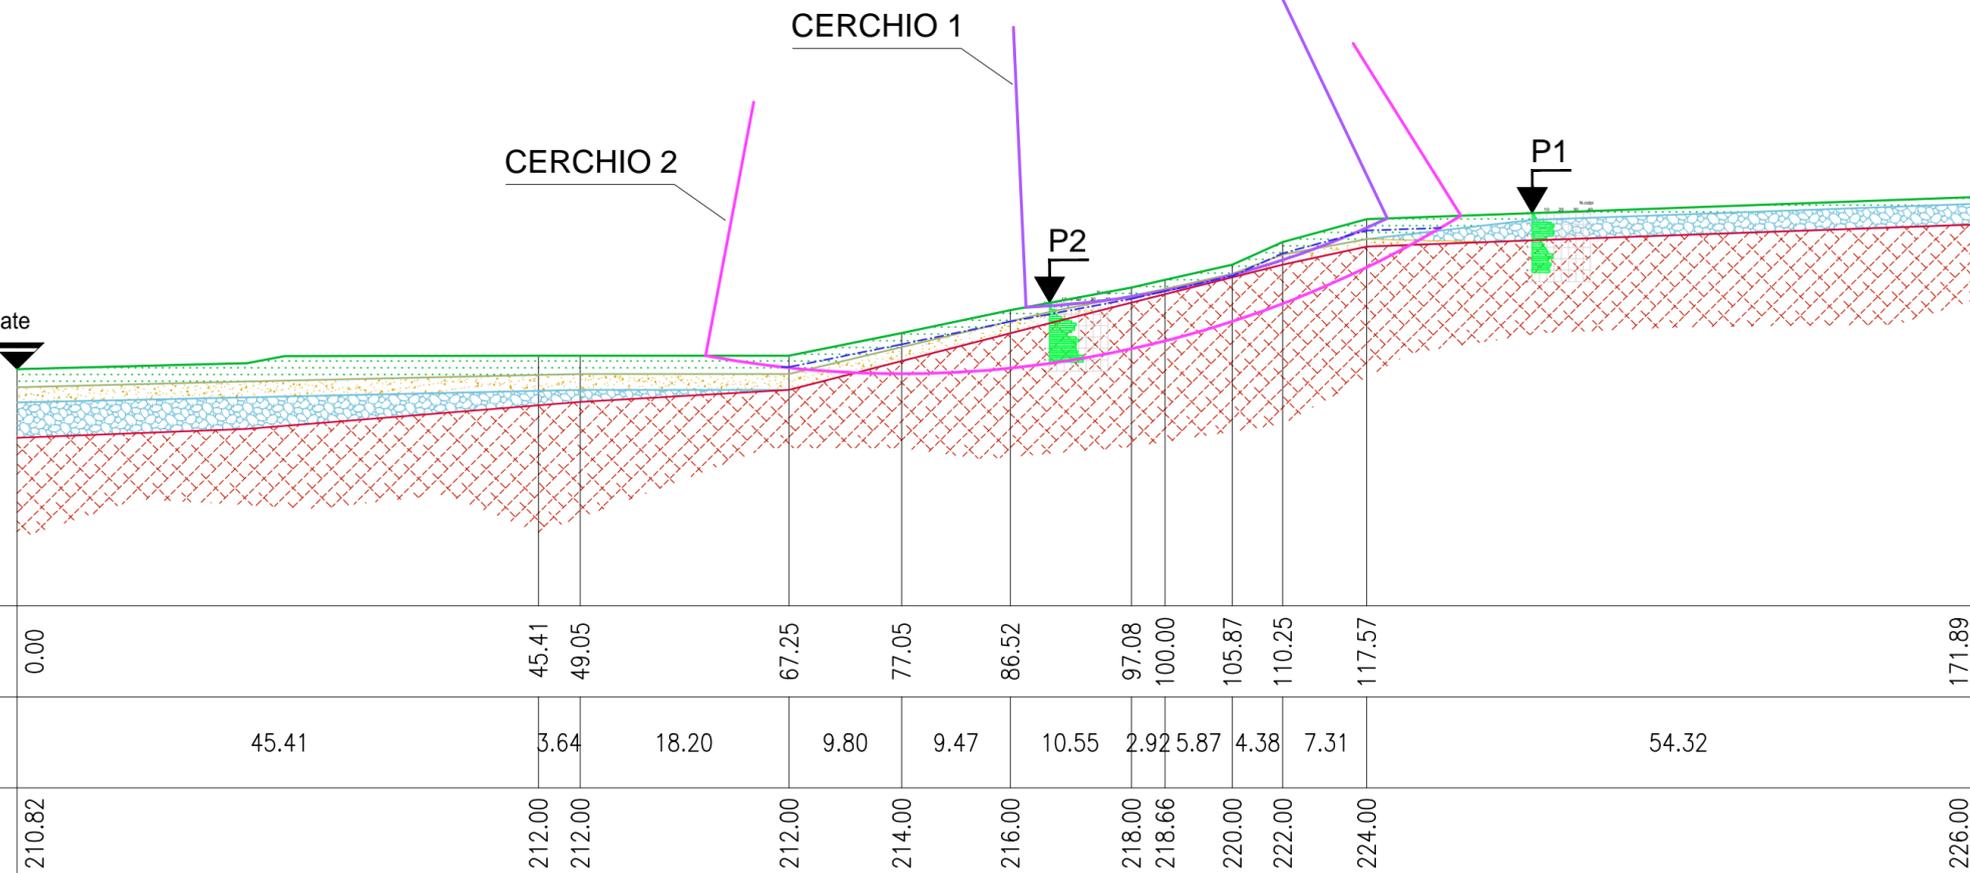
FUSO EST		
Vertice	N	E
B	4 861 924	2 321 621
B'	4 861 740	2 321 542

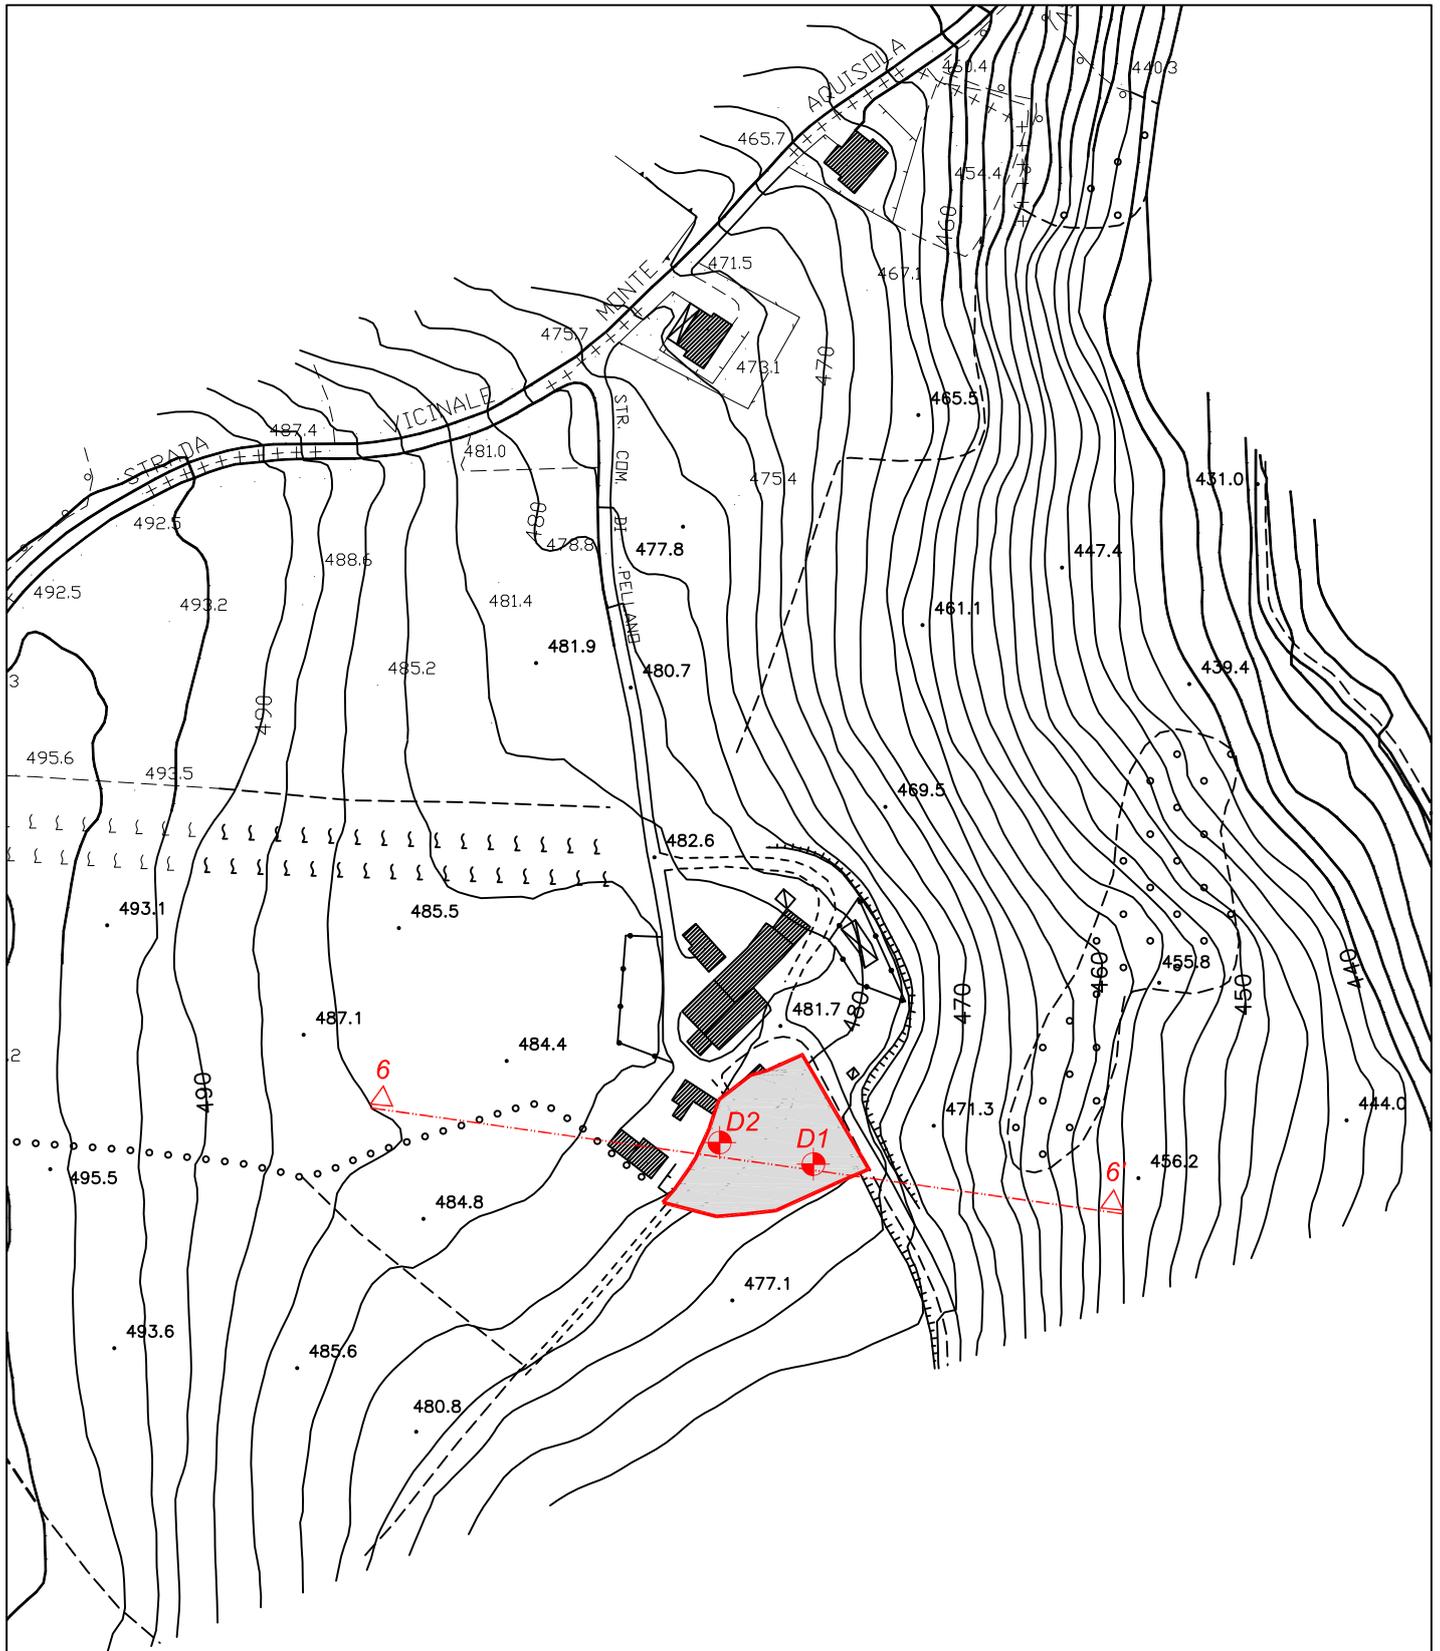
# SCHEDA AREA N°6

Inquadramento dell'area su base CTR - Scala 1: 2000

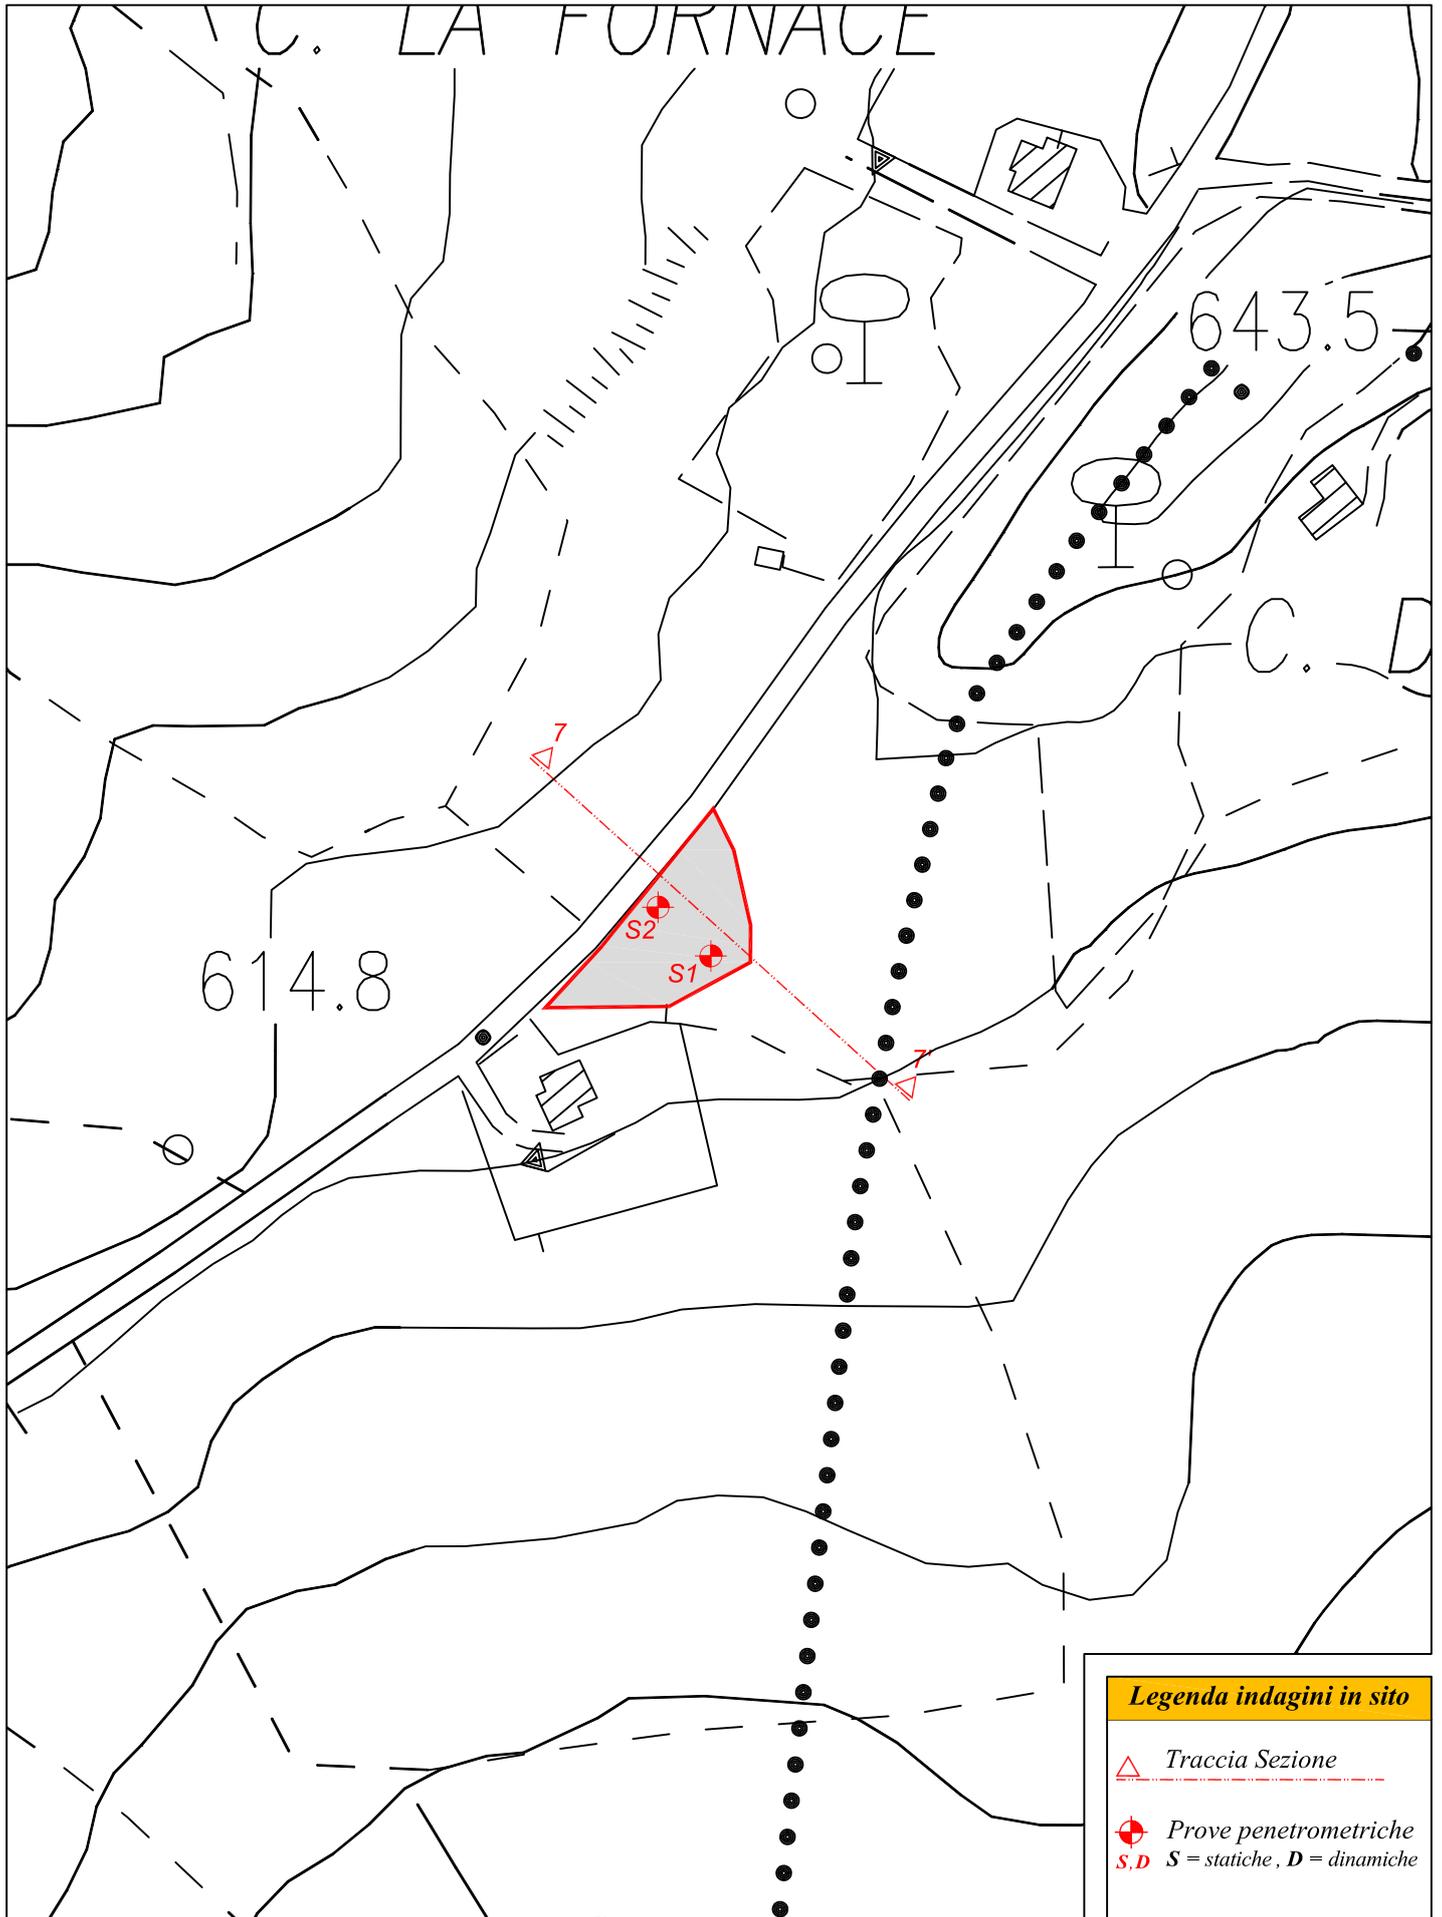
# SCHEDA AREA N°7

Inquadramento dell'area su base CTR - Scala 1: 2000

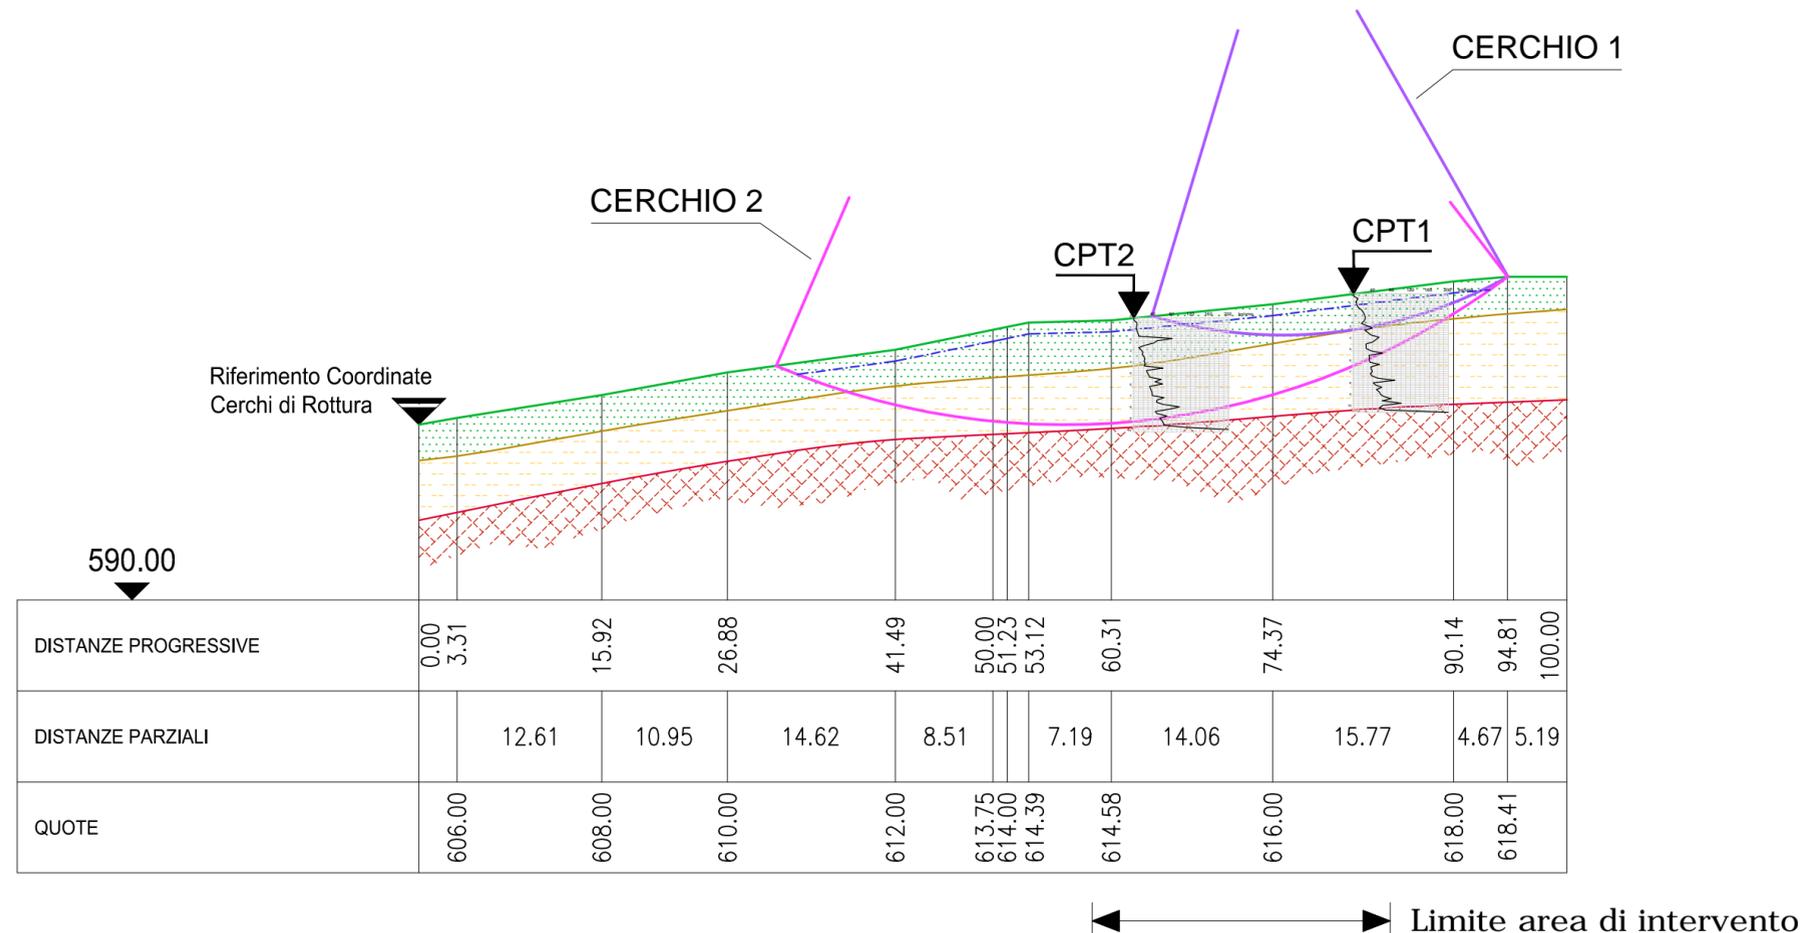
FUSO EST		
Vertice	N	E
A	4 862 540	2 315 910
A'	4 862 491	2 315 998

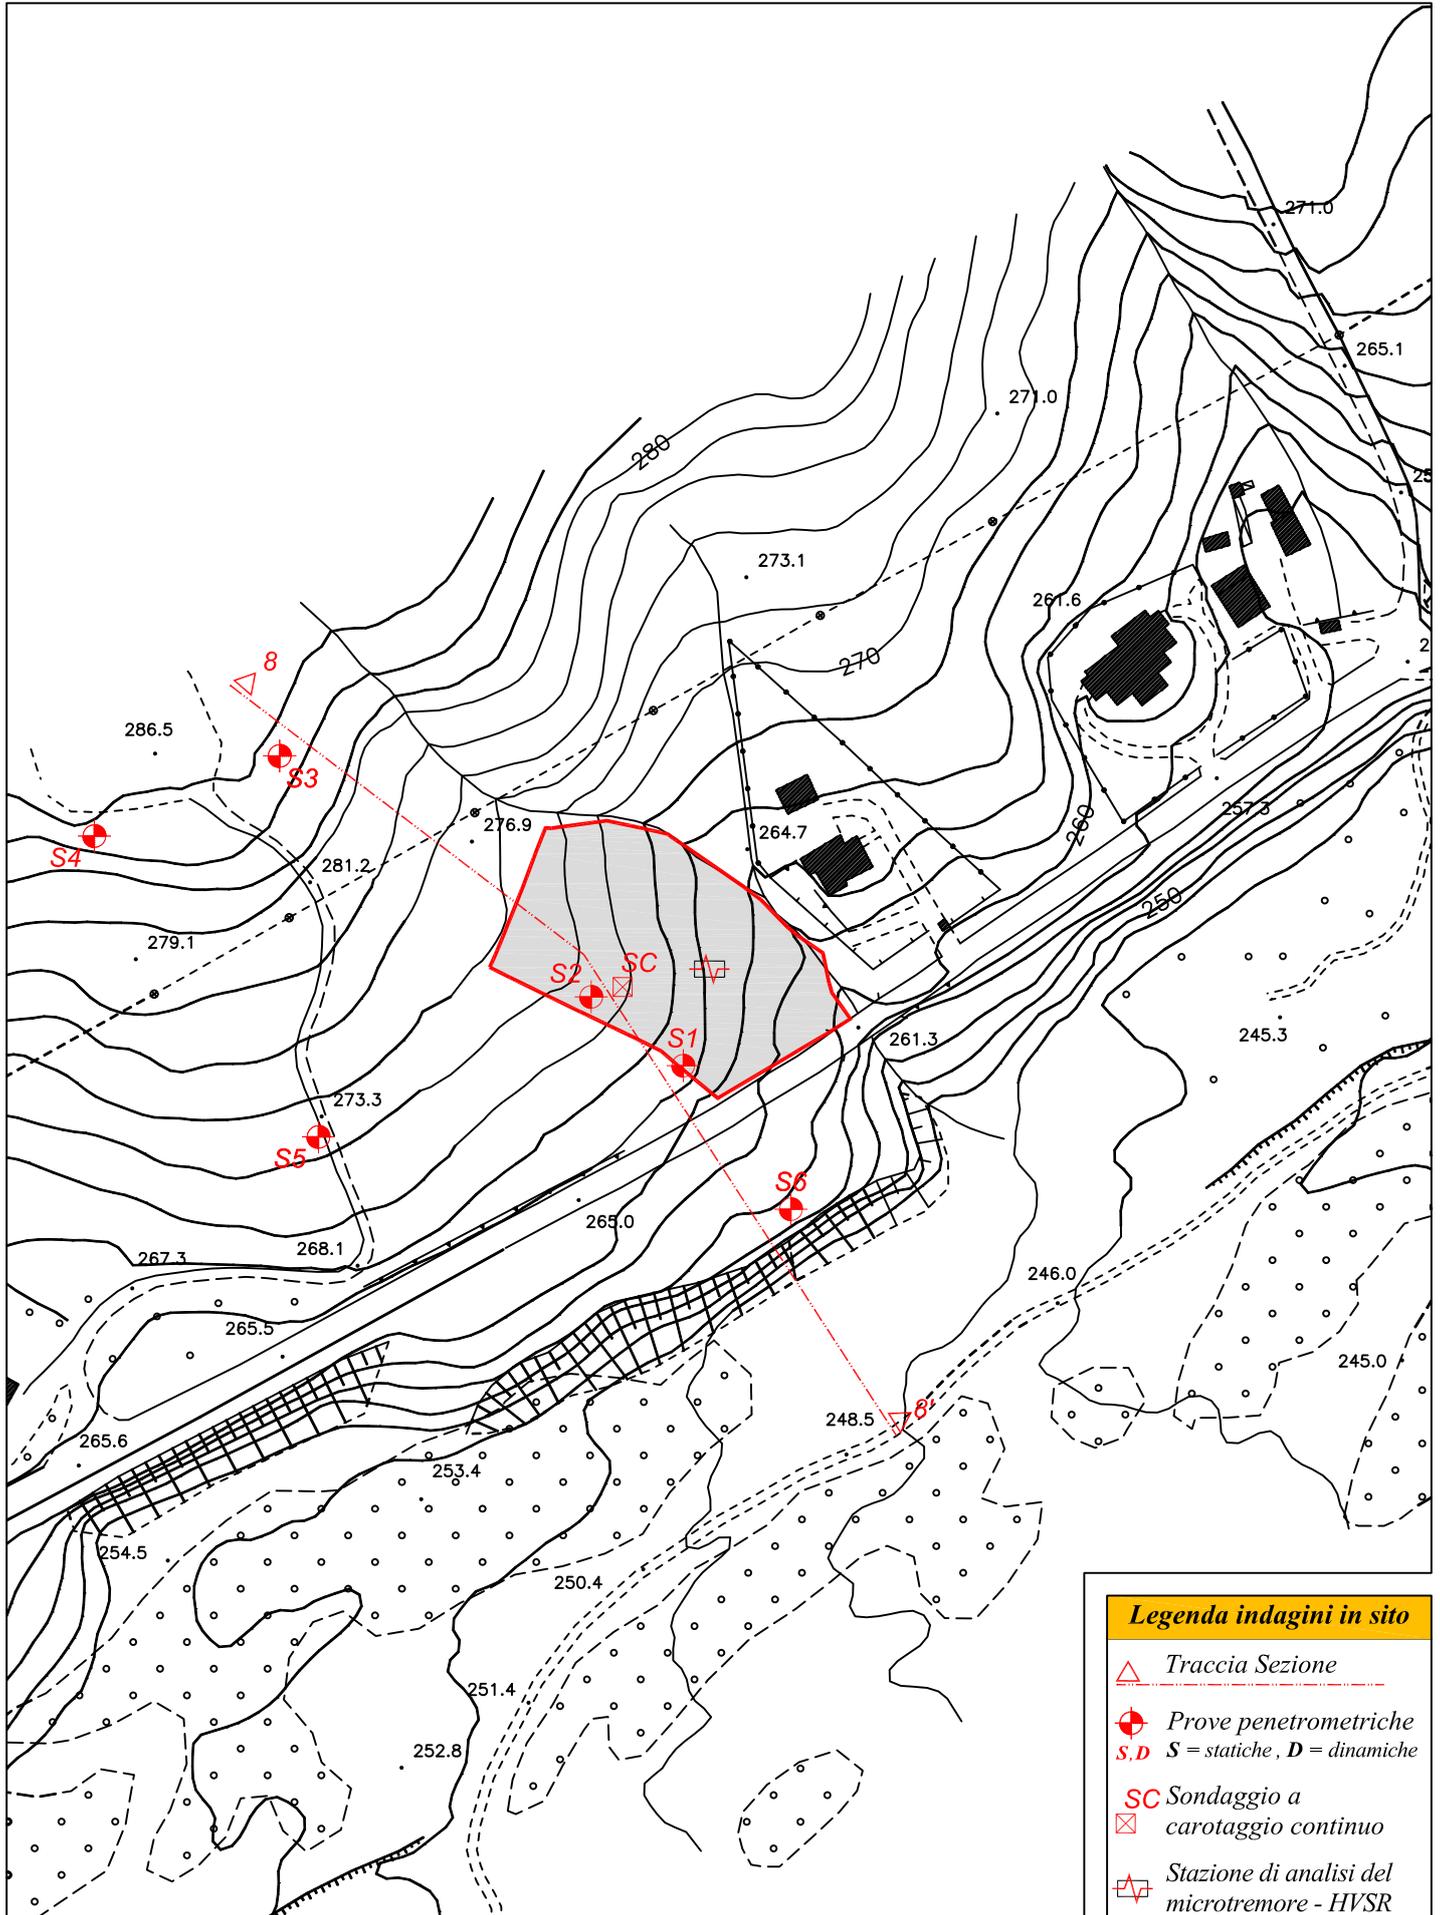
# SCHEDA AREA N°8

Inquadramento dell'area su base CTR - Scala 1: 2000

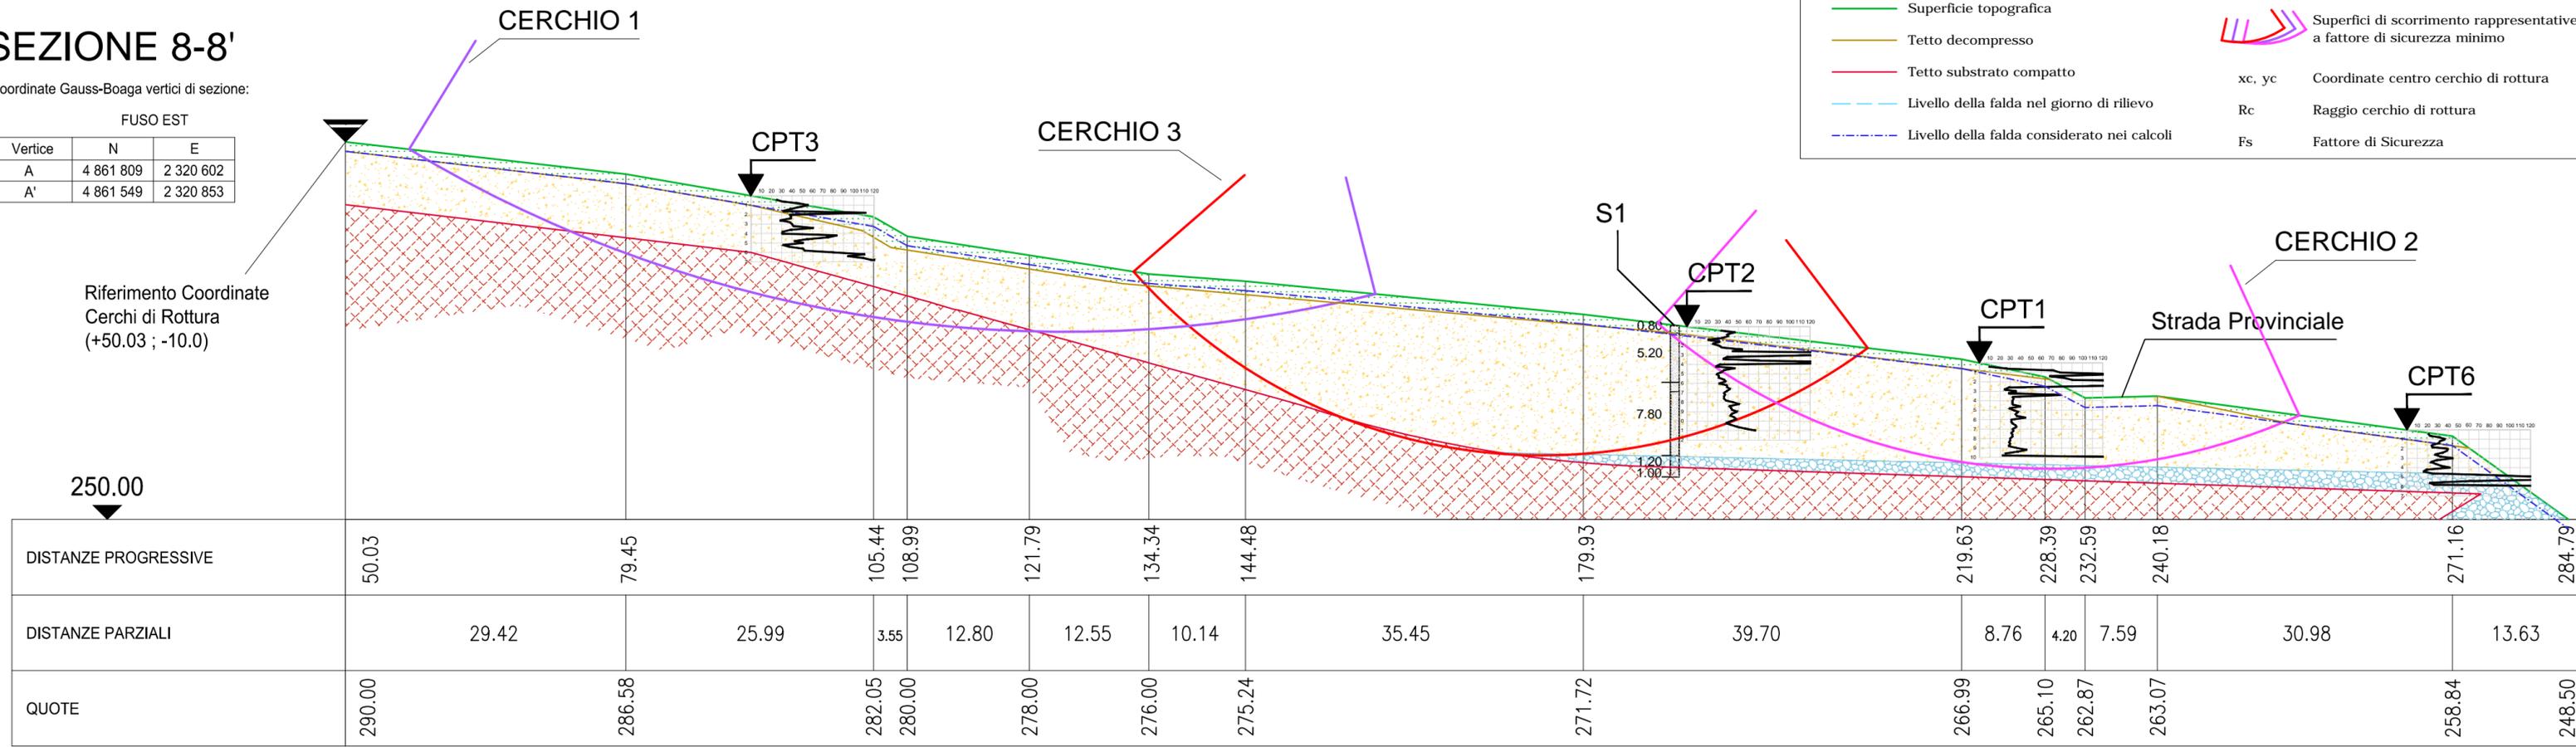
Parametri comuni per le tre analisi				Analisi Pre-Sisma condizioni drenate - lungo termine		Analisi Dinamica-pseudostatica condizioni non drenate - breve termine		Analisi Post-Sisma condizioni drenate - lungo termine	
Ret.	Peso unità di volume $\gamma$ (kg/m <sup>3</sup> )	Peso saturo $\gamma_{sat}$ (kg/m <sup>3</sup> )	Permeabilità	Coesione c' (kg/m <sup>2</sup> )	Angolo resistenza al taglio $\phi'$ (°)	Coesione non drenata $c_u$ (kg/m <sup>2</sup> )	PARAMETRI SISMICI	Coesione c' (kg/m <sup>2</sup> )	Angolo resistenza al taglio degradato $\phi'_{cv}$ (°)
Coltre Superficiale Unità Geotecnica 1a	1.900	2.000	Per.	500	20	5000	$a_{max}/g$ 0,212	0	18,5
Deposito argilloso-limoso Unità Geotecnica 1b	1.900	2.000	Per.	1000	23	10000	Kh 0,0508	0	21,5
Ghiaie in matrice argillosa Unità Geotecnica 1c	1.950	2.150	Per.	0	30	0	Kv 0,0254	0	30
Substrato Compatto Unità Geotecnica 3	2.000	2.100	Imp.	2000	24	20000		0	24

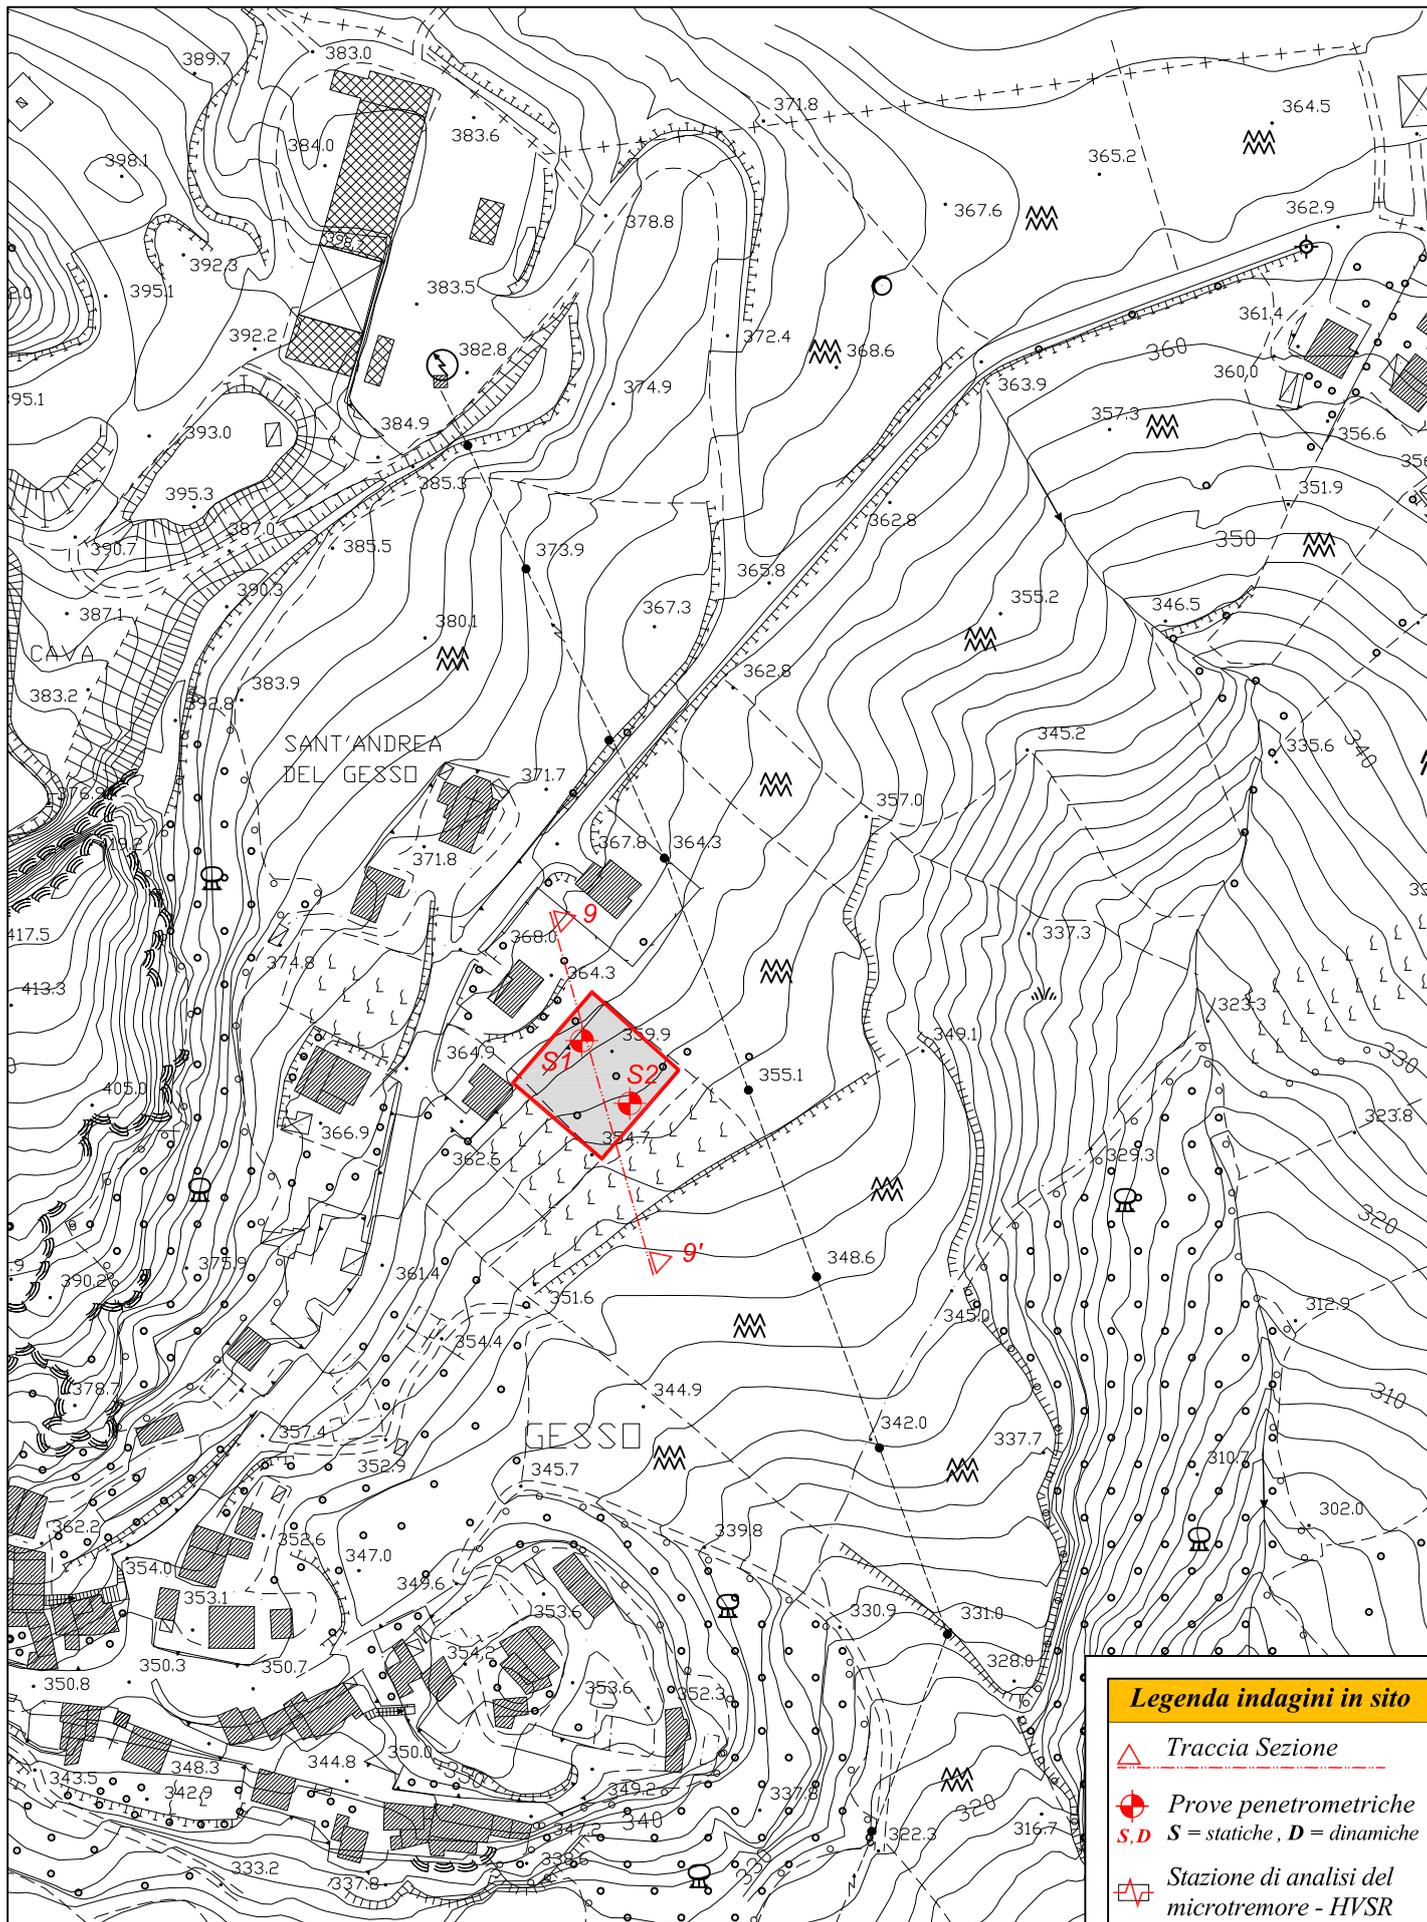
# SCHEDA AREA N°9

Inquadramento dell'area su base CTR - Scala 1: 2000

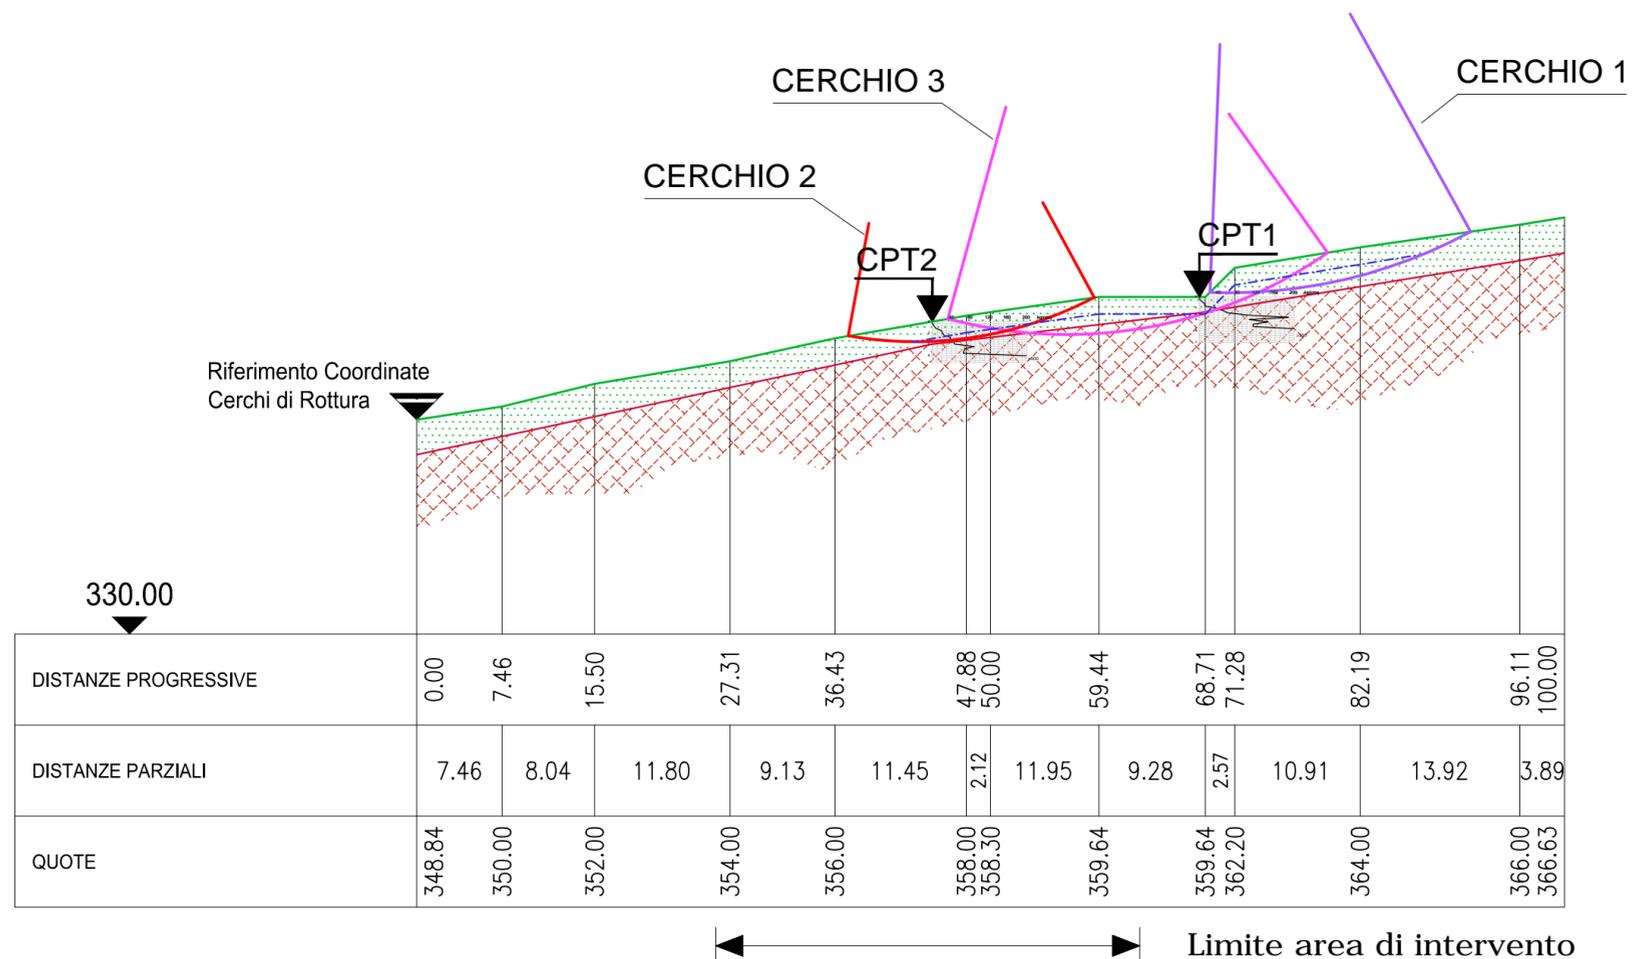
Vertice	N	E
A	4 864 513	2 319 930
A'	4 864 610	2 319 903

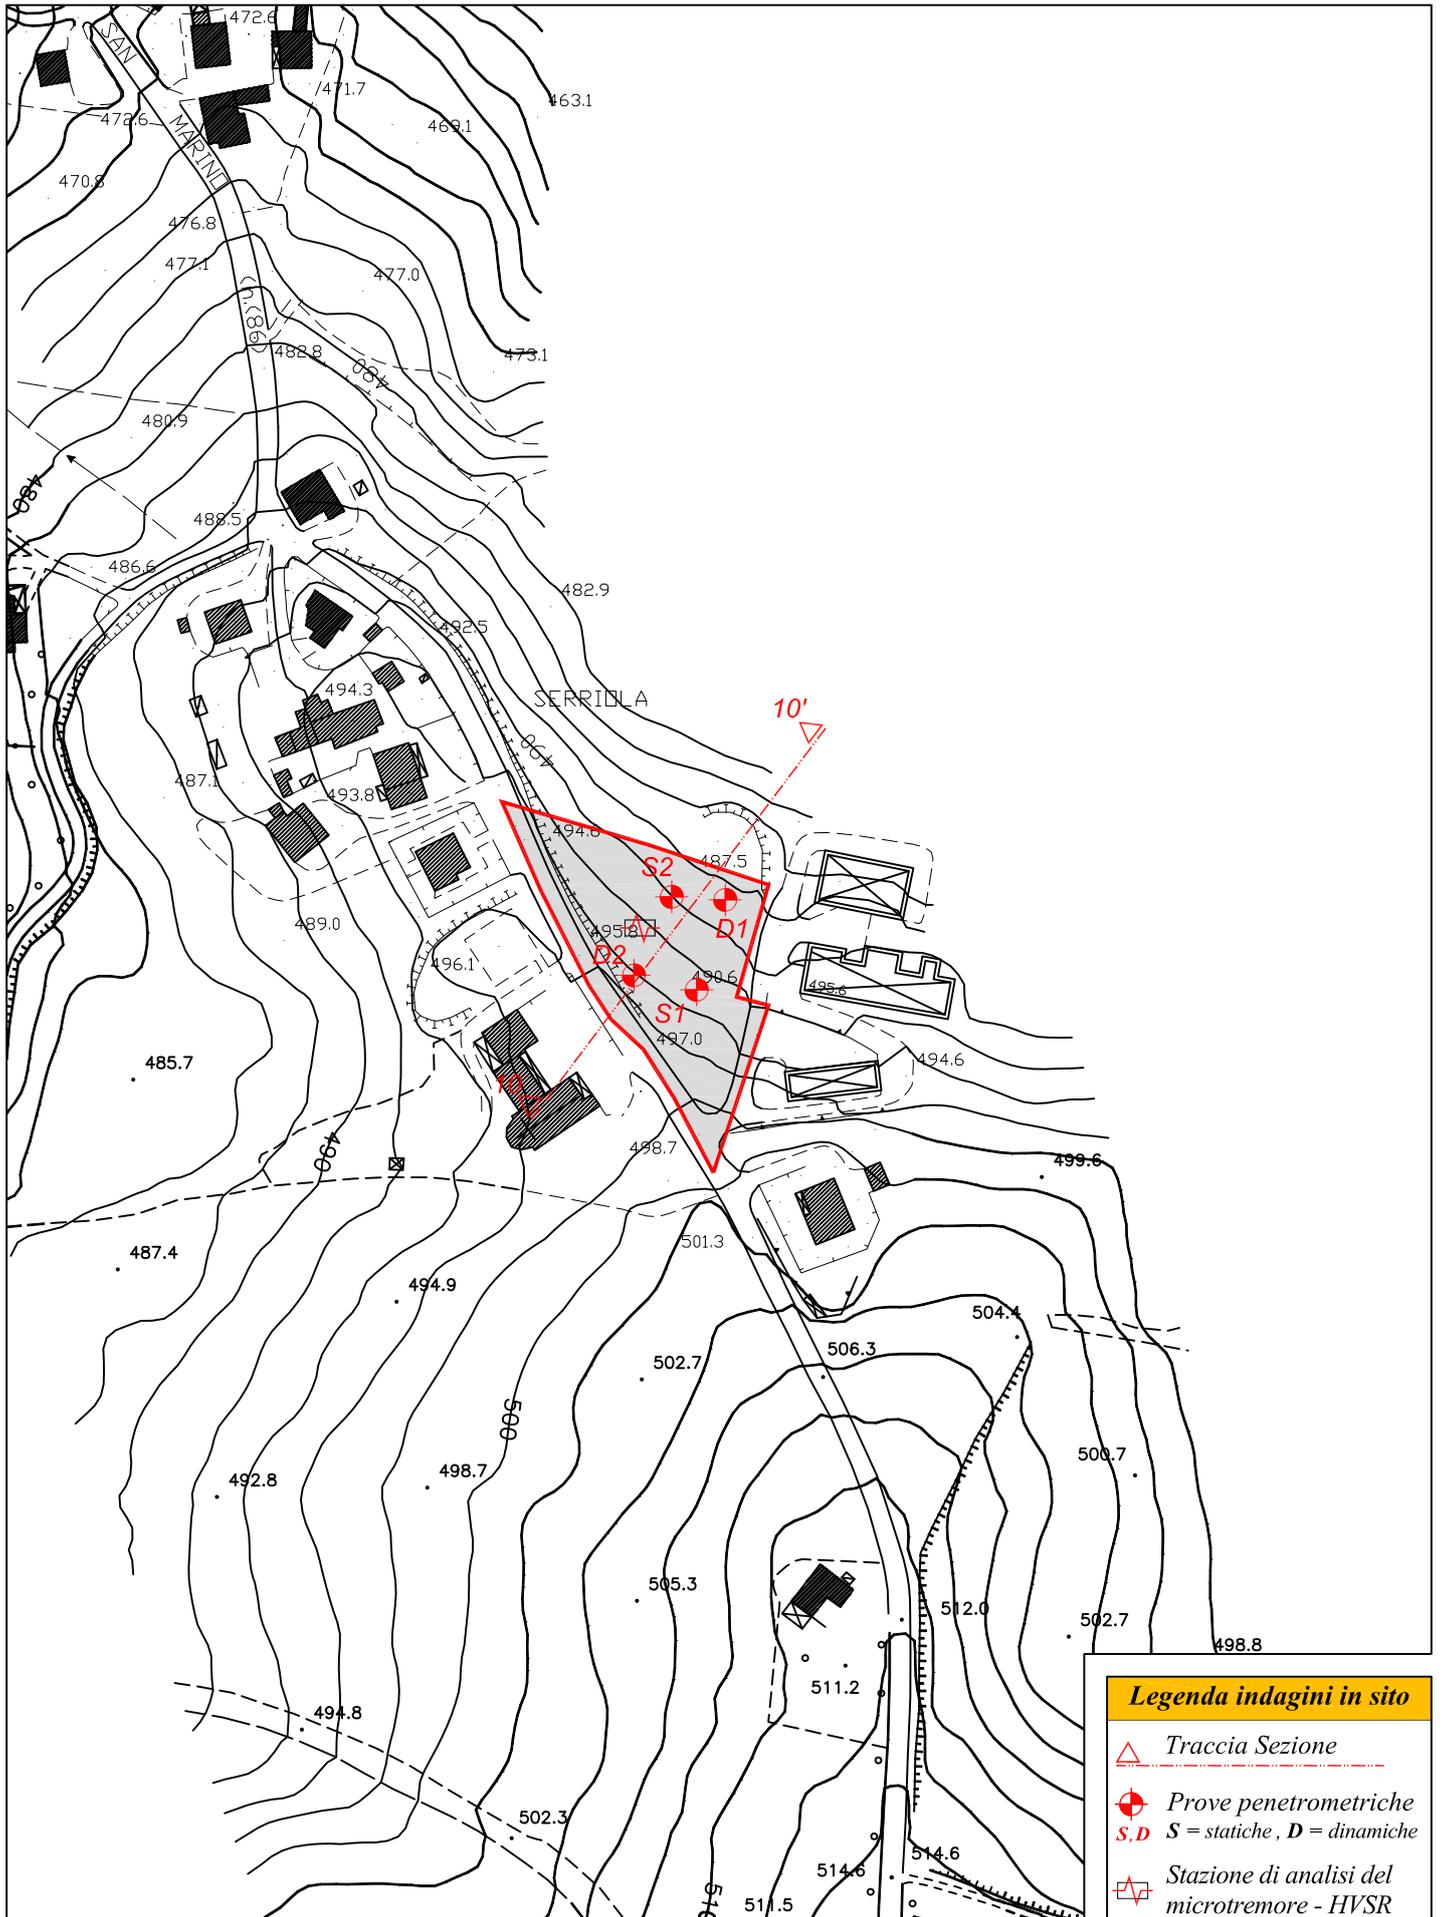
# SCHEDA AREA N°10

Inquadramento dell'area su base CTR - Scala 1: 2000

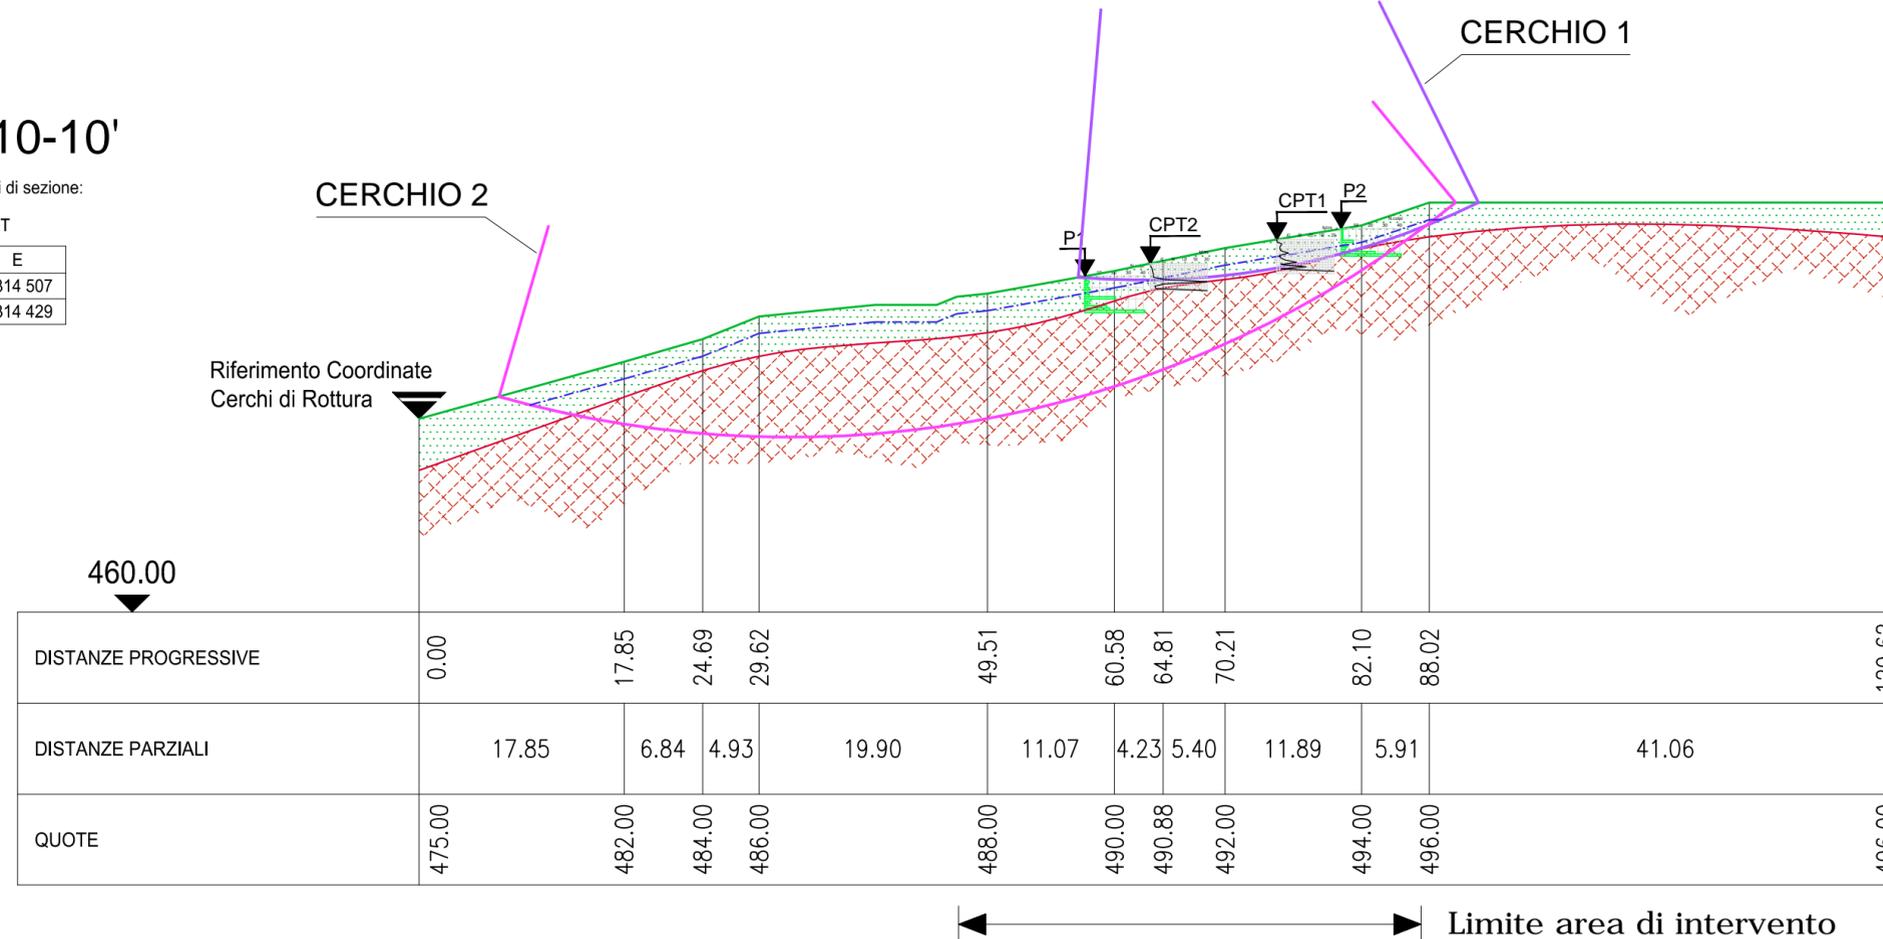
FUSO EST		
Vertice	N	E
A	4 863 493	2 314 507
A'	4 863 389	2 314 429
