OGGETTO: Interventi per la valorizzazione delle residenze e percorsi rinascimentali POR FESR 2014-2020 asse 6 azione 16.1

EDIFICIO: PALAZZO DUCALE di URBANIA.....
sito in comune di Urbania (PU), corso Vittorio Emanuele 23
distinto al N.C.E.U. al Foglio 91 map. 87

RELAZIONE TECNICA

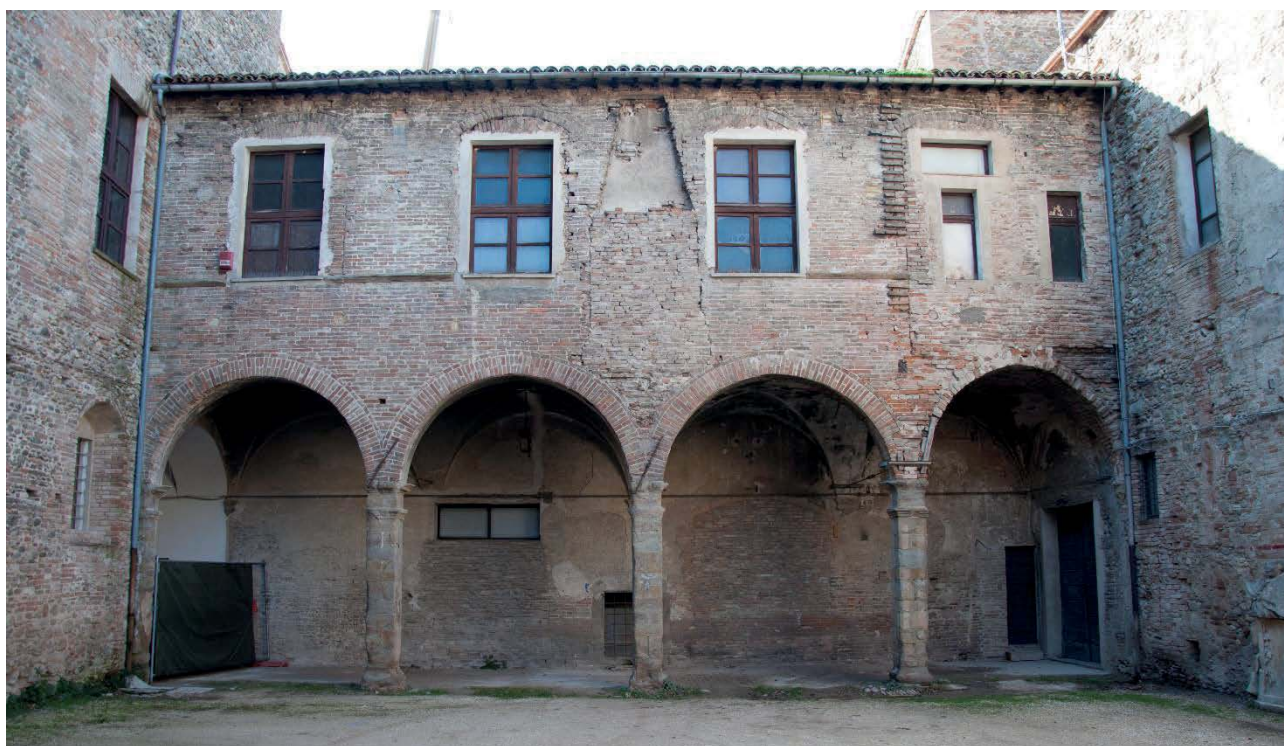
Unico prospetto del cortile secondario in cui vengono proposti dei tamponamenti di alcune aperture visibilmente estranee al contesto, è il lato Ovest, quello porticato (vedi Tavola A6). Qui si preferisce eliminare le 3 sgraziate aperture al piano primo, sopra la quarta arcata. Queste erano state create per alcuni bagni realizzati un tempo e non più esistenti. La non riproposizione di una quarta finestra in asse con l'arco sottostante è dovuta alla chiara intenzione del progettista originale di voler realizzare solamente tre arcate con altrettante finestre, dove le due laterali si stringono leggermente verso quella centrale. Ciò impedisce già la riproposizione dell'apertura, senza contare che avere una parete tamponata ove

doveva evidentemente girare il portico, come denunciato dalle chiare prese per la muratura e le volte presenti, consentirà una più immediata e consapevole lettura delle strutture rinascimentali.

Anche le due aperture presenti al piano terra, sotto il porticato, verranno tamponate. Una è una finestra allungata orizzontalmente che è andata a prendere anche il posto di un peduccio degli archi, che verrà ripristinato. L'altra è una stretta porta che si trova nell'angolo estremo della parete di fondo. Il tamponamento non andrà comunque a rendere maggiormente difficoltosa una futura eventuale riapertura delle porte originali, qualora queste vengano identificate e ritenute utili durante un successivo recupero dei locali, attualmente tutti rivolti ed utilizzati attraverso gli accessi dalla retrostante piazza del mercato (già giardino segreto del Palazzo).

La parte sotto il porticato verrà intonacata, riprendendo le parti residue e uniformandosi ai porticati del cortile d'onore. La parte superiore rimarrà a vista e nel caso, come nella canna fumaria centrale (realizzata nell'Ottocento ad uso della Manifattura Ceramica Metauro) o nelle prese del corpo perpendicolare mai realizzato, riprendendo o integrando la muratura senza eliminare le tracce e i segni lasciati dagli usi e dal tempo. Le tre finestre rimanenti saranno restaurate.
